하남고속선 영천터널 - 토공노반 - 125(43.550~43.560km, L=10m)

| 시 | 행 | 사 | 용 | 역 | 영 | 사 | 건 | | 영 |
|---|---|---|---|---|---|---|---|---|---|
| KORAIL<br>KOREA RAILROAD | 한국철도공사 | 2017년도 호남고속선 오송-광주승정간 콘크리트케도 점검용역 | (주) 한국구조물안전연구원<br>(주) 한국도로안전연구원<br>(재) 한국건설품질연구원 | 이 복 영 | 간 윤 강<br>김 경 기<br>문 준 기 | 02220 (0.3mm이하 : 흑색) | 점도도상판리 | 재료판리 | |

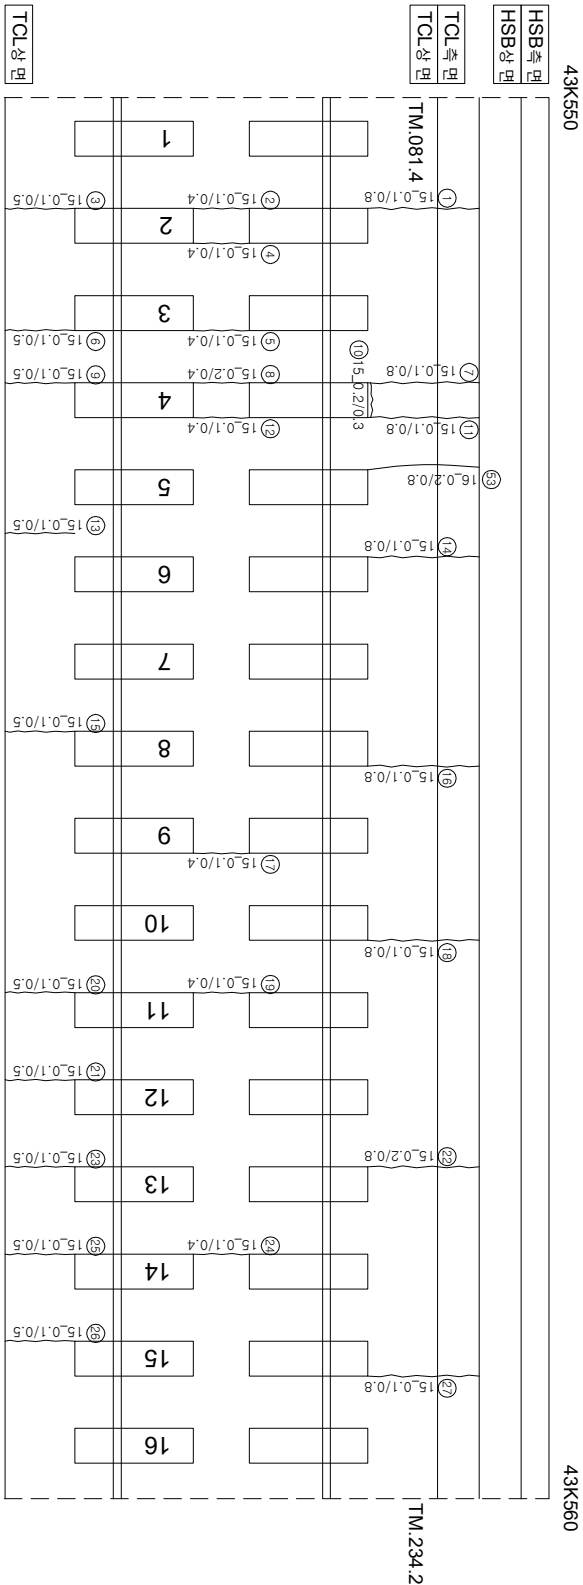
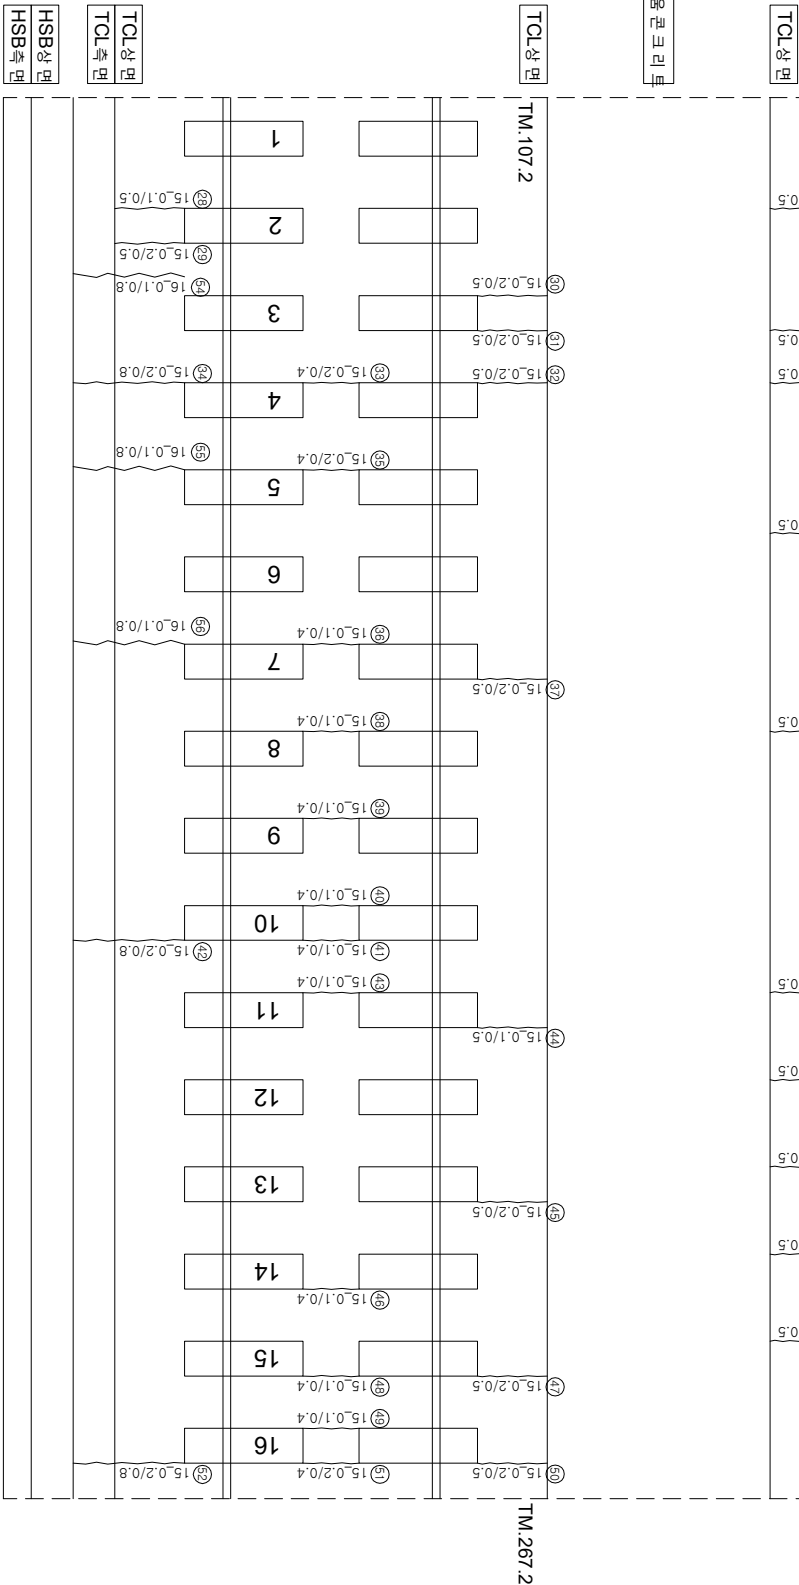
| 연번 | 순차 | 폭 | 연장 | 비고 | 연번 | 순차 | 폭 | 연장 | 비고 |
| 1 | 균열 | 0.1 mm | 0.8 m | | 56 | 균열 | 0.1 mm | | |
| 2 | 균열 | 0.1 mm | 0.4 m | | 57 | | | | |
| 3 | 균열 | 0.1 mm | 0.5 m | | 58 | | | | |
| 4 | 균열 | 0.1 mm | 0.4 m | | 59 | | | | |
| 5 | 균열 | 0.1 mm | 0.4 m | | 60 | | | | |
| 6 | 균열 | 0.1 mm | 0.5 m | | 61 | | | | |
| 7 | 균열 | 0.1 mm | 0.8 m | | 62 | | | | |
| 8 | 균열 | 0.2 mm | 0.4 m | | 63 | | | | |
| 9 | 균열 | 0.1 mm | 0.5 m | | 64 | | | | |
| 10 | 균열 | 0.2 mm | 0.3 m | | 65 | | | | |
| 11 | 균열 | 0.1 mm | 0.8 m | | 66 | | | | |
| 12 | 균열 | 0.1 mm | 0.4 m | | 67 | | | | |
| 13 | 균열 | 0.1 mm | 0.5 m | | 68 | | | | |
| 14 | 균열 | 0.1 mm | 0.8 m | | 69 | | | | |
| 15 | 균열 | 0.1 mm | 0.5 m | | 70 | | | | |
| 16 | 균열 | 0.1 mm | 0.8 m | | 71 | | | | |
| 17 | 균열 | 0.1 mm | 0.4 m | | 72 | | | | |
| 18 | 균열 | 0.1 mm | 0.8 m | | 73 | | | | |
| 19 | 균열 | 0.1 mm | 0.4 m | | 74 | | | | |
| 20 | 균열 | 0.1 mm | 0.5 m | | 75 | | | | |
| 21 | 균열 | 0.1 mm | 0.5 m | | 76 | | | | |
| 22 | 균열 | 0.2 mm | 0.8 m | | 77 | | | | |
| 23 | 균열 | 0.1 mm | 0.5 m | | 78 | | | | |
| 24 | 균열 | 0.1 mm | 0.4 m | | 79 | | | | |
| 25 | 균열 | 0.1 mm | 0.5 m | | 80 | | | | |
| 26 | 균열 | 0.1 mm | 0.5 m | | 81 | | | | |
| 27 | 균열 | 0.1 mm | 0.8 m | | 82 | | | | |
| 28 | 균열 | 0.1 mm | 0.5 m | | 83 | | | | |
| 29 | 균열 | 0.2 mm | 0.5 m | | 84 | | | | |
| 30 | 균열 | 0.2 mm | 0.5 m | | 85 | | | | |
| 31 | 균열 | 0.2 mm | 0.5 m | | 86 | | | | |
| 32 | 균열 | 0.2 mm | 0.5 m | | 87 | | | | |
| 33 | 균열 | 0.2 mm | 0.4 m | | 88 | | | | |
| 34 | 균열 | 0.2 mm | 0.8 m | | 89 | | | | |
| 35 | 균열 | 0.2 mm | 0.4 m | | 90 | | | | |
| 36 | 균열 | 0.1 mm | 0.4 m | | 91 | | | | |
| 37 | 균열 | 0.2 mm | 0.5 m | | 92 | | | | |
| 38 | 균열 | 0.1 mm | 0.4 m | | 93 | | | | |
| 39 | 균열 | 0.1 mm | 0.4 m | | 94 | | | | |
| 40 | 균열 | 0.1 mm | 0.4 m | | 95 | | | | |
| 41 | 균열 | 0.1 mm | 0.4 m | | 96 | | | | |
| 42 | 균열 | 0.2 mm | 0.8 m | | 97 | | | | |
| 43 | 균열 | 0.1 mm | 0.4 m | | 98 | | | | |
| 44 | 균열 | 0.1 mm | 0.5 m | | 99 | | | | |
| 45 | 균열 | 0.2 mm | 0.5 m | | 100 | | | | |
| 46 | 균열 | 0.1 mm | 0.4 m | | 101 | | | | |
| 47 | 균열 | 0.2 mm | 0.5 m | | 102 | | | | |
| 48 | 균열 | 0.1 mm | 0.4 m | | 103 | | | | |
| 49 | 균열 | 0.1 mm | 0.4 m | | 104 | | | | |
| 50 | 균열 | 0.2 mm | 0.5 m | | 105 | | | | |
| 51 | 균열 | 0.2 mm | 0.4 m | | 106 | | | | |
| 52 | 균열 | 0.2 mm | 0.8 m | | 107 | | | | |
| 53 | 균열 | 0.2 mm | 0.8 m | | 108 | | | | |
| 54 | 균열 | 0.1 mm | 0.8 m | | 109 | | | | |
| 55 | 균열 | 0.1 mm | 0.8 m | | 110 | | | | |
