호남고속선 염천터널\_토공노반\_78(43.080~43.090km, L=10m)

한국철도공사

2017년도 호남고속선 오송-광주송정간 콘크리트케도 점검용역

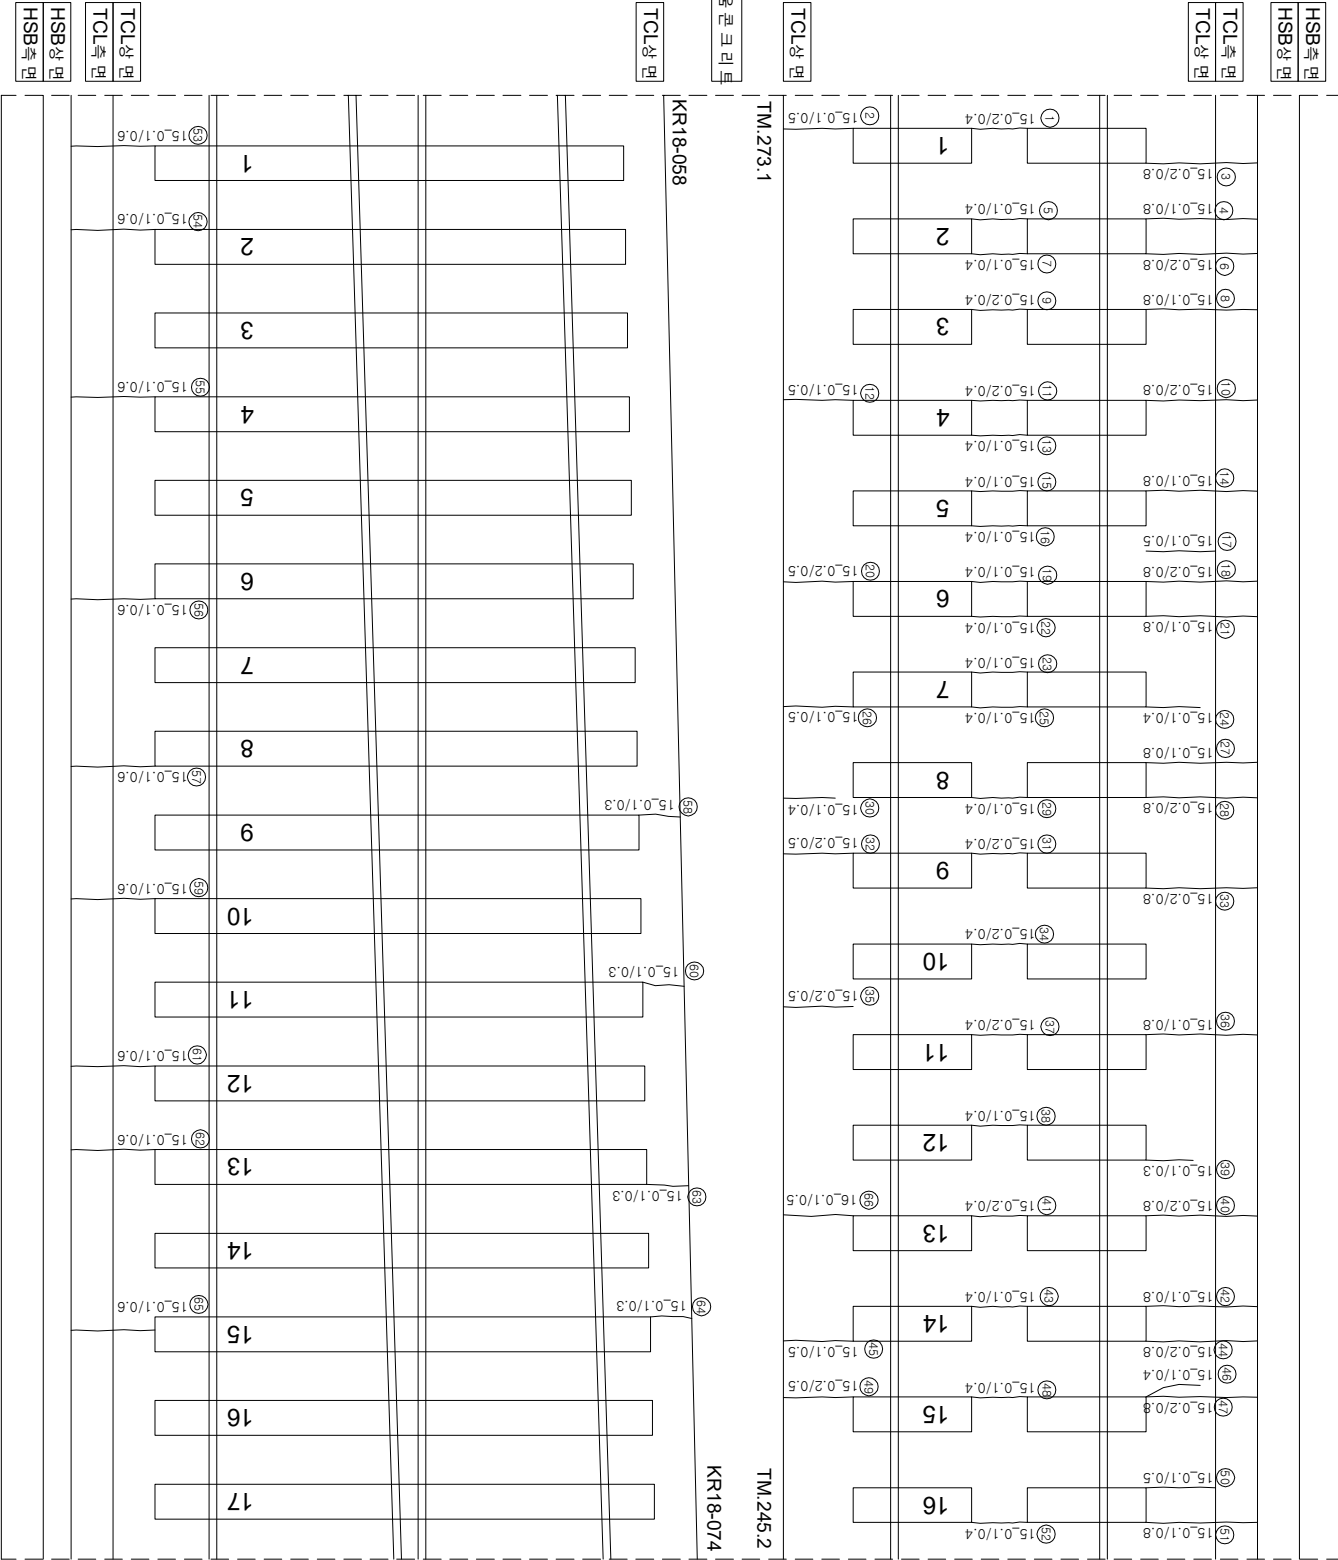
| 면번 | 노상 | 폭 | 단상 | 비고 | 면번 | 노상 | 폭 | 단상 | 비고 |
|---|---|---|---|---|---|---|---|---|---|
| 1 | 균열 0.2 | mm 0.4 | m | | 56 | 균열 0.1 | mm 0.6 | | |
| 2 | 균열 0.1 | mm 0.5 | m | | 57 | 균열 0.1 | mm 0.6 | | |
| 3 | 균열 0.2 | mm 0.8 | m | | 58 | 균열 0.1 | mm 0.3 | | |
| 4 | 균열 0.1 | mm 0.8 | m | | 59 | 균열 0.1 | mm 0.6 | | |
| 5 | 균열 0.1 | mm 0.4 | m | | 60 | 균열 0.1 | mm 0.3 | | |
| 6 | 균열 0.2 | mm 0.8 | m | | 61 | 균열 0.1 | mm 0.6 | | |
| 7 | 균열 0.1 | mm 0.4 | m | | 62 | 균열 0.1 | mm 0.6 | | |
| 8 | 균열 0.1 | mm 0.8 | m | | 63 | 균열 0.1 | mm 0.3 | | |
| 9 | 균열 0.2 | mm 0.4 | m | | 64 | 균열 0.1 | mm 0.3 | | |
| 10 | 균열 0.2 | mm 0.8 | m | | 65 | 균열 0.1 | mm 0.6 | | |
