호남고속선 공주고가\_16(43.753~43.759km, S15)

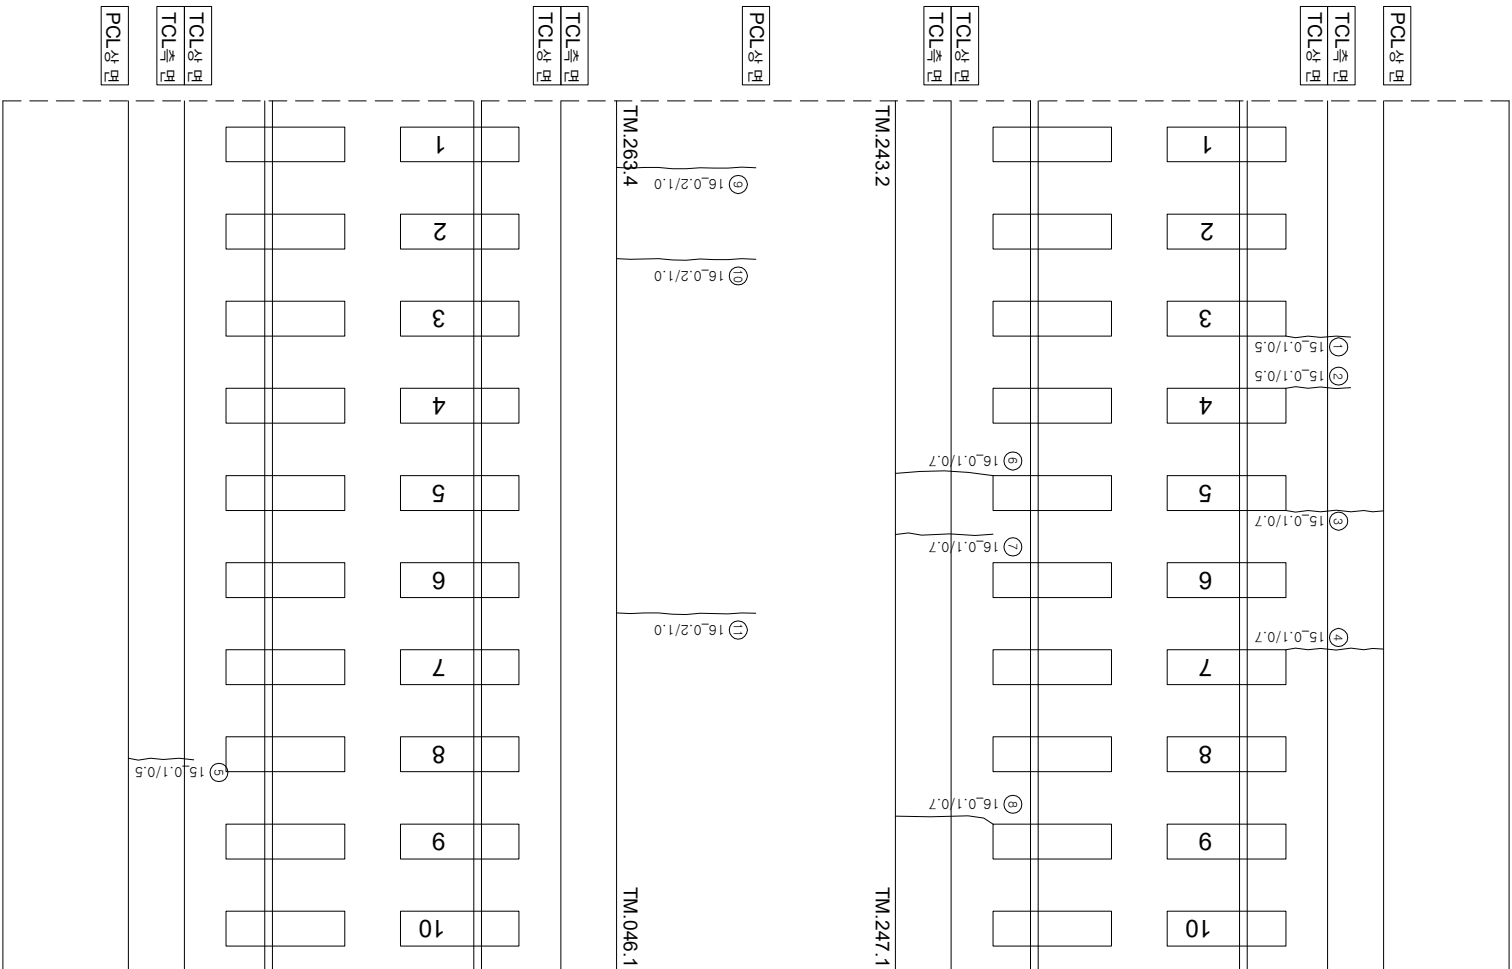
| 연번 | 순상 | 폭 | 연장 | 비고 | 연번 | 순상 | 폭 | 연장 | 비고 |
|---|---|---|---|---|---|---|---|---|---|
| 1 | 균열 | 0.1 | 0.5 m | | 56 | | | | |
| 2 | 균열 | 0.1 | 0.5 m | | 57 | | | | |
| 3 | 균열 | 0.1 | 0.7 m | | 58 | | | | |
| 4 | 균열 | 0.1 | 0.7 m | | 59 | | | | |
| 5 | 균열 | 0.1 | 0.5 m | | 60 | | | | |
| 6 | 균열 | 0.1 | 0.7 m | | 61 | | | | |
| 7 | 균열 | 0.1 | 0.7 m | | 62 | | | | |
| 8 | 균열 | 0.1 | 0.7 m | | 63 | | | | |
| 9 | 균열 | 0.2 | 1.0 m | | 64 | | | | |
| 10 | 균열 | 0.2 | 1.0 m | | 65 | | | | |
| 11 | 균열 | 0.2 | 1.0 m | | 66 | | | | |
