# 호남고속선 공주고가\_27(43.831~43.837km, S26)

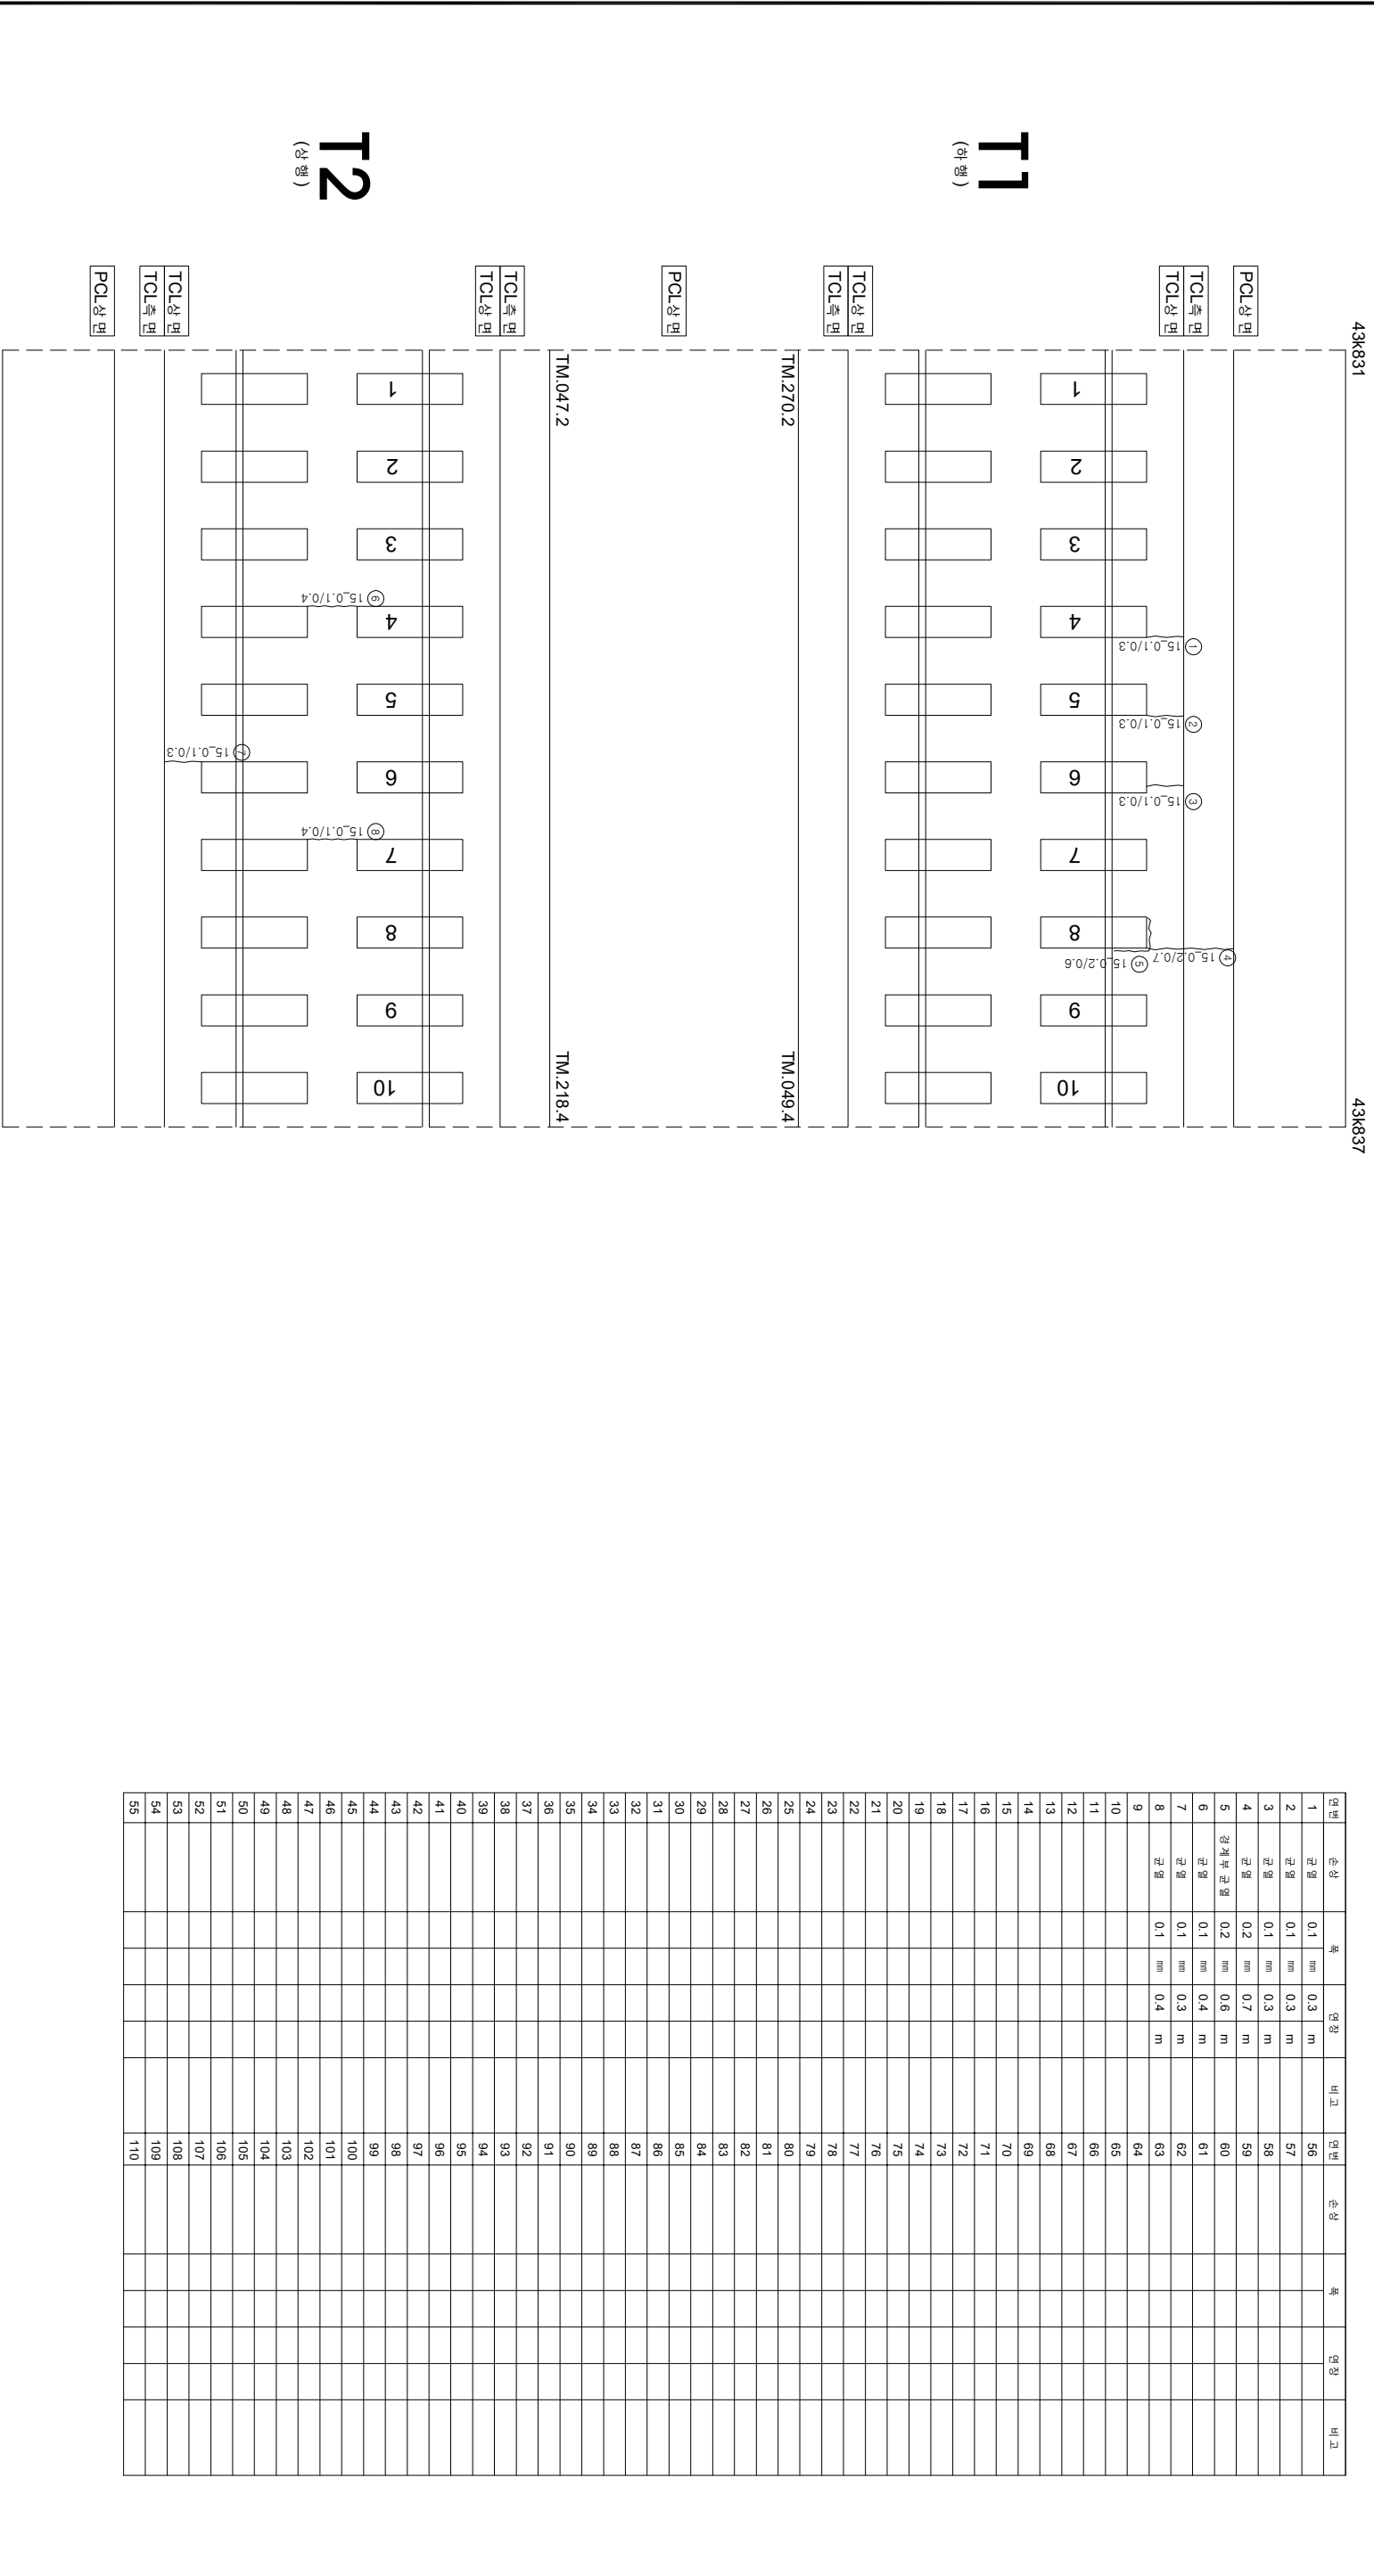
⑧ 15.0,1/0.4

⑨ 15.0,1/0.3

| 면번 | 손상 | 폭 | 연장 | 비고 | 면번 | 손상 | 폭 | 연장 | 비고 |
|---|---|---|---|---|---|---|---|---|---|
| 1 | 균열 | 0.1 | mm | 0.3 m | 56 | | | | |
| 2 | 균열 | 0.1 | mm | 0.3 m | 57 | | | | |
| 3 | 균열 | 0.1 | mm | 0.3 m | 58 | | | | |
| 4 | 균열 | 0.2 | mm | 0.7 m | 59 | | | | |
| 5 | 관계부 균열 | 0.2 | mm | 0.6 m | 60 | | | | |
| 6 | 균열 | 0.1 | mm | 0.4 m | 61 | | | | |
| 7 | 균열 | 0.1 | mm | 0.3 m | 62 | | | | |
| 8 | 균열 | 0.1 | mm | 0.4 m | 63 | | | | |
