호남고속선 공주고가\_토공노반\_47(44.340~44.350km, L=10m)

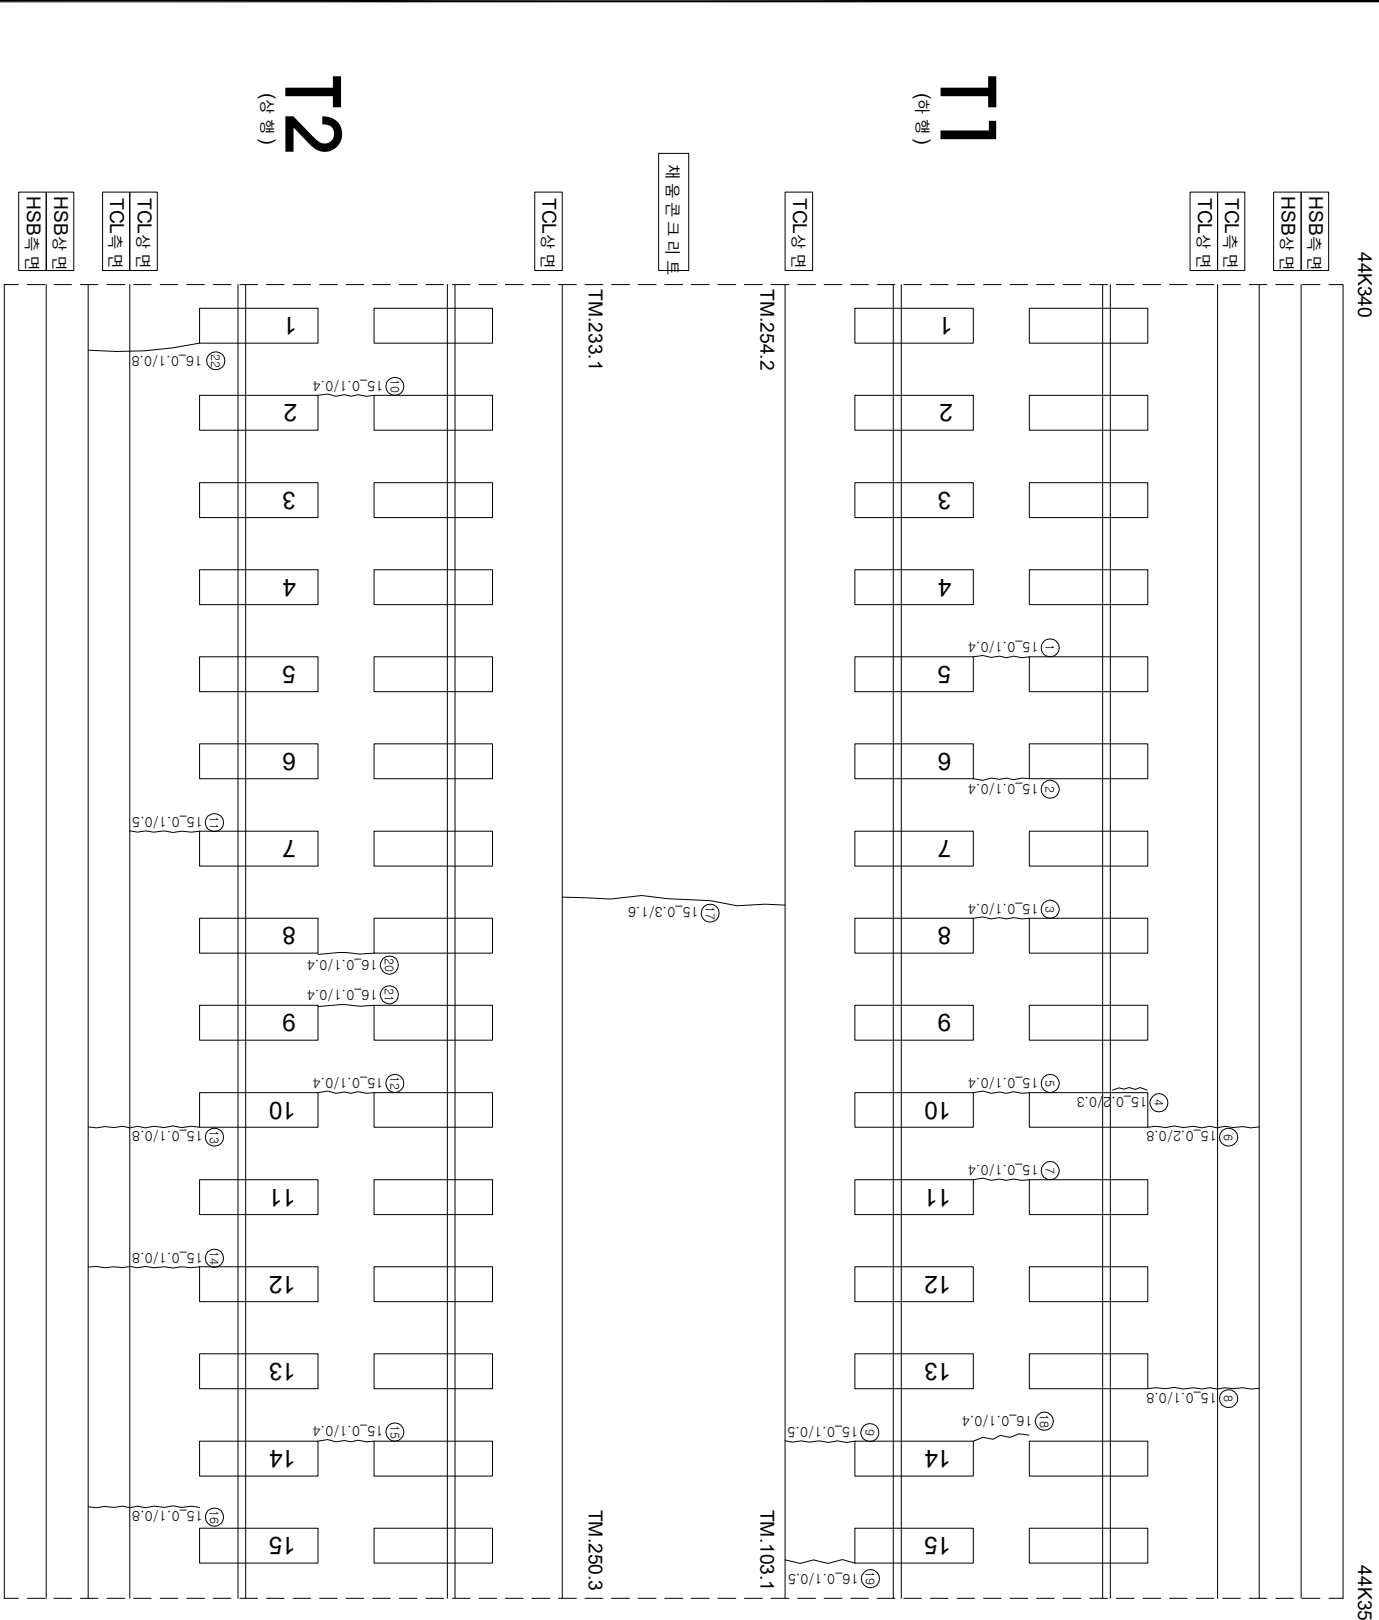
| 연번 | 순상 | 폭 | 연장 | 비고 | 연번 | 순상 | 폭 | 연장 | 비고 |
|---|---|---|---|---|---|---|---|---|---|
| 1 | 균열 0.1 | mm 0.4 | m | | 56 | | | | |
| 2 | 균열 0.1 | mm 0.4 | m | | 57 | | | | |
| 3 | 균열 0.1 | mm 0.4 | m | | 58 | | | | |
| 4 | 경계부 균열 0.2 | mm 0.3 | m | | 59 | | | | |
| 5 | 균열 0.1 | mm 0.4 | m | | 60 | | | | |
| 6 | 균열 0.2 | mm 0.8 | m | | 61 | | | | |
| 7 | 균열 0.1 | mm 0.4 | m | | 62 | | | | |
| 8 | 균열 0.1 | mm 0.8 | m | | 63 | | | | |
| 9 | 균열 0.1 | mm 0.5 | m | | 64 | | | | |
| 10 | 균열 0.1 | mm 0.4 | m | | 65 | | | | |
| 11 | 균열 0.1 | mm 0.5 | m | | 66 | | | | |
| 12 | 균열 0.1 | mm 0.4 | m | | 67 | | | | |
| 13 | 균열 0.1 | mm 0.8 | m | | 68 | | | | |
| 14 | 균열 0.1 | mm 0.8 | m | | 69 | | | | |
| 15 | 균열 0.1 | mm 0.4 | m | | 70 | | | | |
| 16 | 균열 0.1 | mm 0.8 | m | | 71 | | | | |
| 17 | 균열 0.3 | mm 1.6 | m | | 72 | | | | |
| 18 | 균열 0.1 | mm 0.4 | m | | 73 | | | | |
| 19 | 균열 0.1 | mm 0.5 | m | | 74 | | | | |
| 20 | 균열 0.1 | mm 0.4 | m | | 75 | | | | |
| 21 | 균열 0.1 | mm 0.4 | m | | 76 | | | | |
| 22 | 균열 0.1 | mm 0.8 | m | | 77 | | | | |
