한남고속선 공주고가 - 토공노반 - 86(44.730~44.740km, L=10m)

| 시행사 | 용역명 | 주요사항 | 단위 |
|---|---|---|---|
| 한국철도공사<br>KOREA RAILROAD | 2017년도 호남고속선 오송-광주승강간 토크리트케도 점검용역 | (주) 한국구조물안전연구원<br>(주) 한국토목안전연구원<br>(제) 한국건설품질연구원 | 이표영<br><br>김경기<br>안석기 |

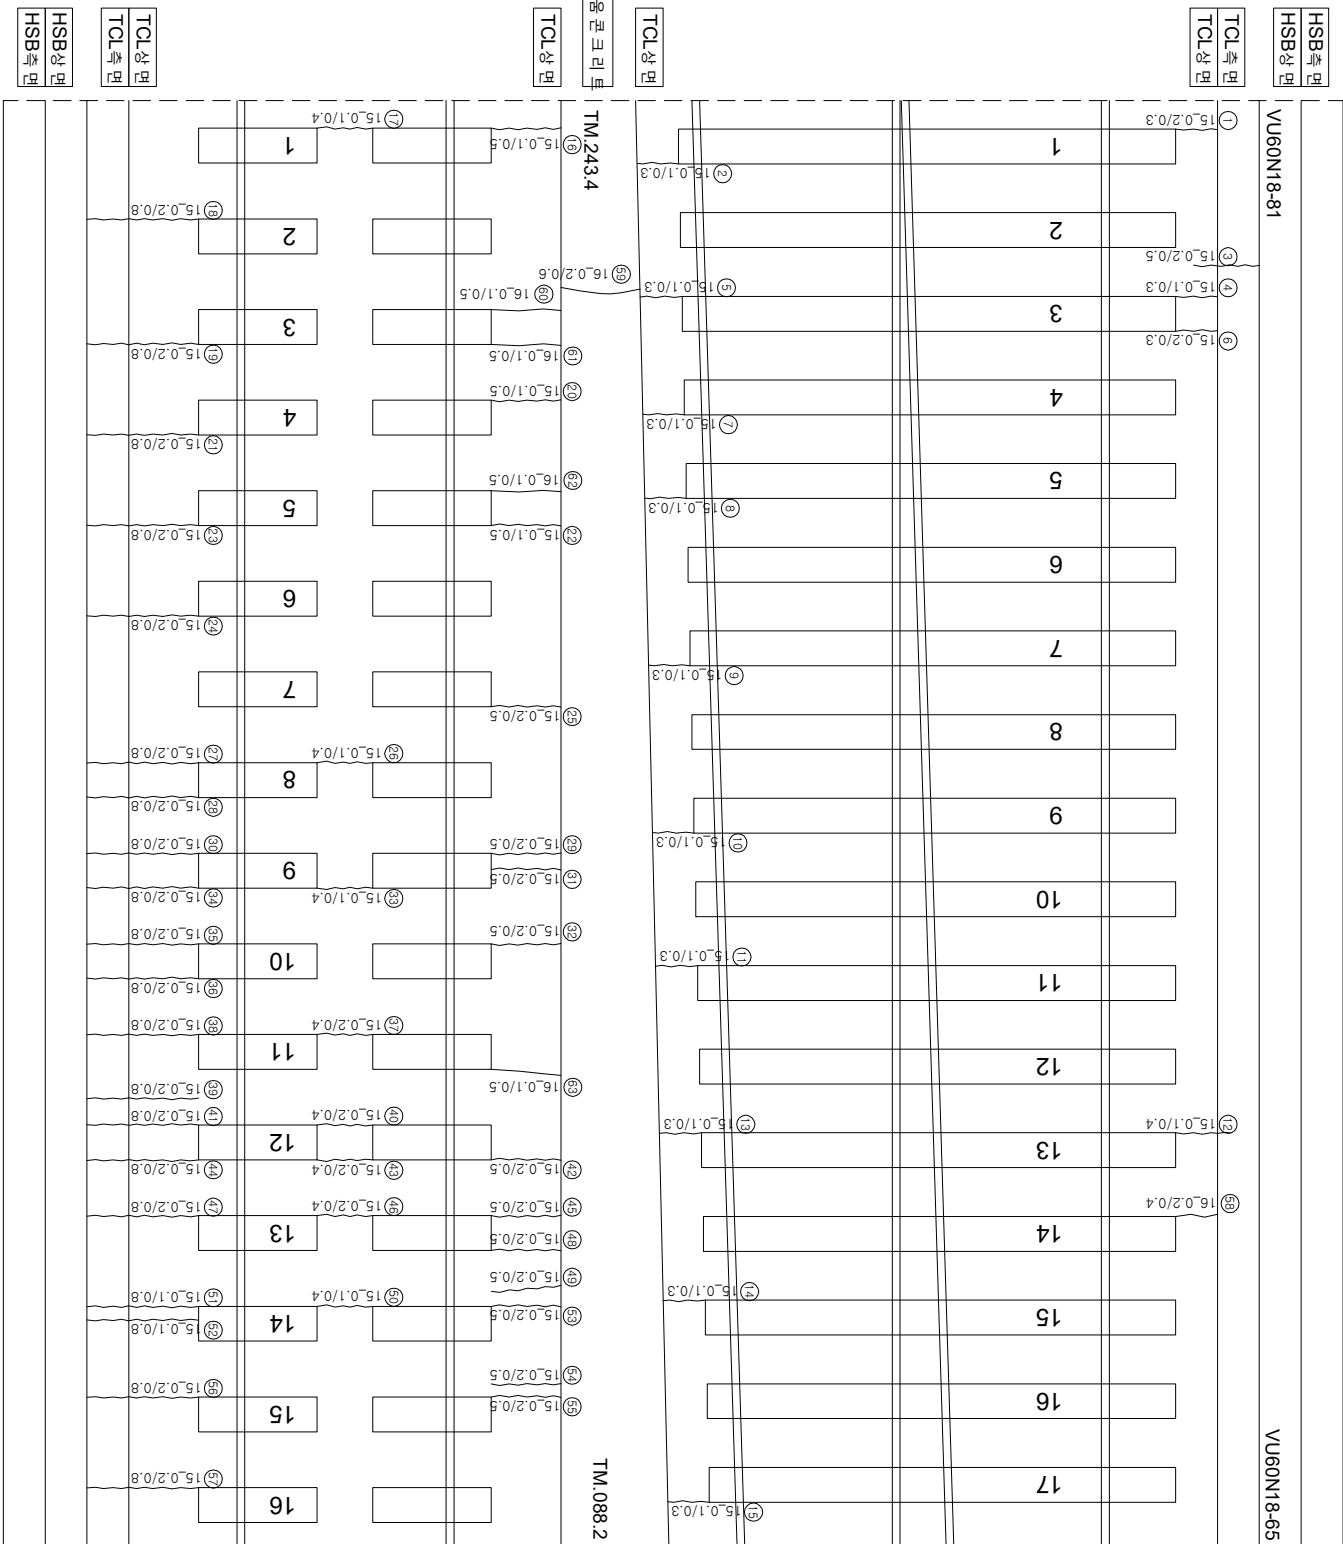
| 연번 | 소재 | 폭 | 연장 | 비고 | 연번 | 소재 | 폭 | 연장 | 비고 |
|---|---|---|---|---|---|---|---|---|---|
| 1 | 균열 0.2 mm | 0.3 m | | | 56 | 균열 | 0.2 mm | 0.8 m | |
| 2 | 균열 0.1 mm | 0.3 m | | | 57 | 균열 | 0.2 mm | 0.8 m | |
| 3 | 균열 0.2 mm | 0.5 m | | | 58 | 균열 | 0.2 mm | 0.4 m | |
| 4 | 균열 0.1 mm | 0.3 m | | | 59 | 균열 | 0.2 mm | 0.6 m | |
| 5 | 균열 0.1 mm | 0.3 m | | | 60 | 균열 | 0.1 mm | 0.5 m | |
| 6 | 균열 0.2 mm | 0.3 m | | | 61 | 균열 | 0.1 mm | 0.5 m | |
| 7 | 균열 0.1 mm | 0.3 m | | | 62 | 균열 | 0.1 mm | 0.5 m | |
| 8 | 균열 0.1 mm | 0.3 m | | | 63 | 균열 | 0.1 mm | 0.5 m | |
| 9 | 균열 0.1 mm | 0.3 m | | | 64 | | | | |
| 10 | 균열 0.1 mm | 0.3 m | | | 65 | | | | |
| 11 | 균열 0.1 mm | 0.3 m | | | 66 | | | | |
| 12 | 균열 0.1 mm | 0.4 m | | | 67 | | | | |
| 13 | 균열 0.1 mm | 0.3 m | | | 68 | | | | |
| 14 | 균열 0.1 mm | 0.3 m | | | 69 | | | | |
| 15 | 균열 0.1 mm | 0.3 m | | | 70 | | | | |
| 16 | 균열 0.1 mm | 0.5 m | | | 71 | | | | |
| 17 | 균열 0.1 mm | 0.4 m | | | 72 | | | | |
| 18 | 균열 0.2 mm | 0.8 m | | | 73 | | | | |
| 19 | 균열 0.2 mm | 0.8 m | | | 74 | | | | |
| 20 | 균열 0.1 mm | 0.5 m | | | 75 | | | | |
| 21 | 균열 0.2 mm | 0.8 m | | | 76 | | | | |
| 22 | 균열 0.1 mm | 0.5 m | | | 77 | | | | |
| 23 | 균열 0.2 mm | 0.8 m | | | 78 | | | | |
| 24 | 균열 0.2 mm | 0.8 m | | | 79 | | | | |
| 25 | 균열 0.2 mm | 0.5 m | | | 80 | | | | |
| 26 | 균열 0.1 mm | 0.4 m | | | 81 | | | | |
| 27 | 균열 0.2 mm | 0.8 m | | | 82 | | | | |
| 28 | 균열 0.2 mm | 0.8 m | | | 83 | | | | |
| 29 | 균열 0.2 mm | 0.5 m | | | 84 | | | | |
| 30 | 균열 0.2 mm | 0.8 m | | | 85 | | | | |
| 31 | 균열 0.2 mm | 0.5 m | | | 86 | | | | |
| 32 | 균열 0.2 mm | 0.5 m | | | 87 | | | | |
| 33 | 균열 0.1 mm | 0.4 m | | | 88 | | | | |
| 34 | 균열 0.2 mm | 0.8 m | | | 89 | | | | |
| 35 | 균열 0.2 mm | 0.8 m | | | 90 | | | | |
| 36 | 균열 0.2 mm | 0.8 m | | | 91 | | | | |
| 37 | 균열 0.2 mm | 0.4 m | | | 92 | | | | |
| 38 | 균열 0.2 mm | 0.8 m | | | 93 | | | | |
| 39 | 균열 0.2 mm | 0.8 m | | | 94 | | | | |
| 40 | 균열 0.2 mm | 0.4 m | | | 95 | | | | |
| 41 | 균열 0.2 mm | 0.8 m | | | 96 | | | | |
| 42 | 균열 0.2 mm | 0.5 m | | | 97 | | | | |
| 43 | 균열 0.2 mm | 0.4 m | | | 98 | | | | |
| 44 | 균열 0.2 mm | 0.8 m | | | 99 | | | | |
| 45 | 균열 0.2 mm | 0.5 m | | | 100 | | | | |
| 46 | 균열 0.2 mm | 0.4 m | | | 101 | | | | |
| 47 | 균열 0.2 mm | 0.8 m | | | 102 | | | | |
| 48 | 균열 0.2 mm | 0.5 m | | | 103 | | | | |
| 49 | 균열 0.2 mm | 0.5 m | | | 104 | | | | |
| 50 | 균열 0.1 mm | 0.4 m | | | 105 | | | | |
| 51 | 균열 0.1 mm | 0.8 m | | | 106 | | | | |
| 52 | 균열 0.1 mm | 0.8 m | | | 107 | | | | |
| 53 | 균열 0.2 mm | 0.5 m | | | 108 | | | | |
| 54 | 균열 0.2 mm | 0.5 m | | | 109 | | | | |
| 55 | 균열 0.2 mm | 0.5 m | | | 110 | | | | |
