호남고속선 신영터널\_28 (45.102~45.110km, S28)

| 시행 | | 용역명 | | 담당자 | | 현장 | 참고사항 | |
|---|---|---|---|---|---|---|---|---|
| 한국철도공사 | | 2017년도 호남고속선 오송-광주송정간 콘크리트케도 점검용역 | | (주) 한국구조물안전연구원<br>(주) 한국토목안전연구원<br>(재) 한국건설품질연구원 | | 간<br>윤<br>경<br>기<br>원 | 원도상본리 | |

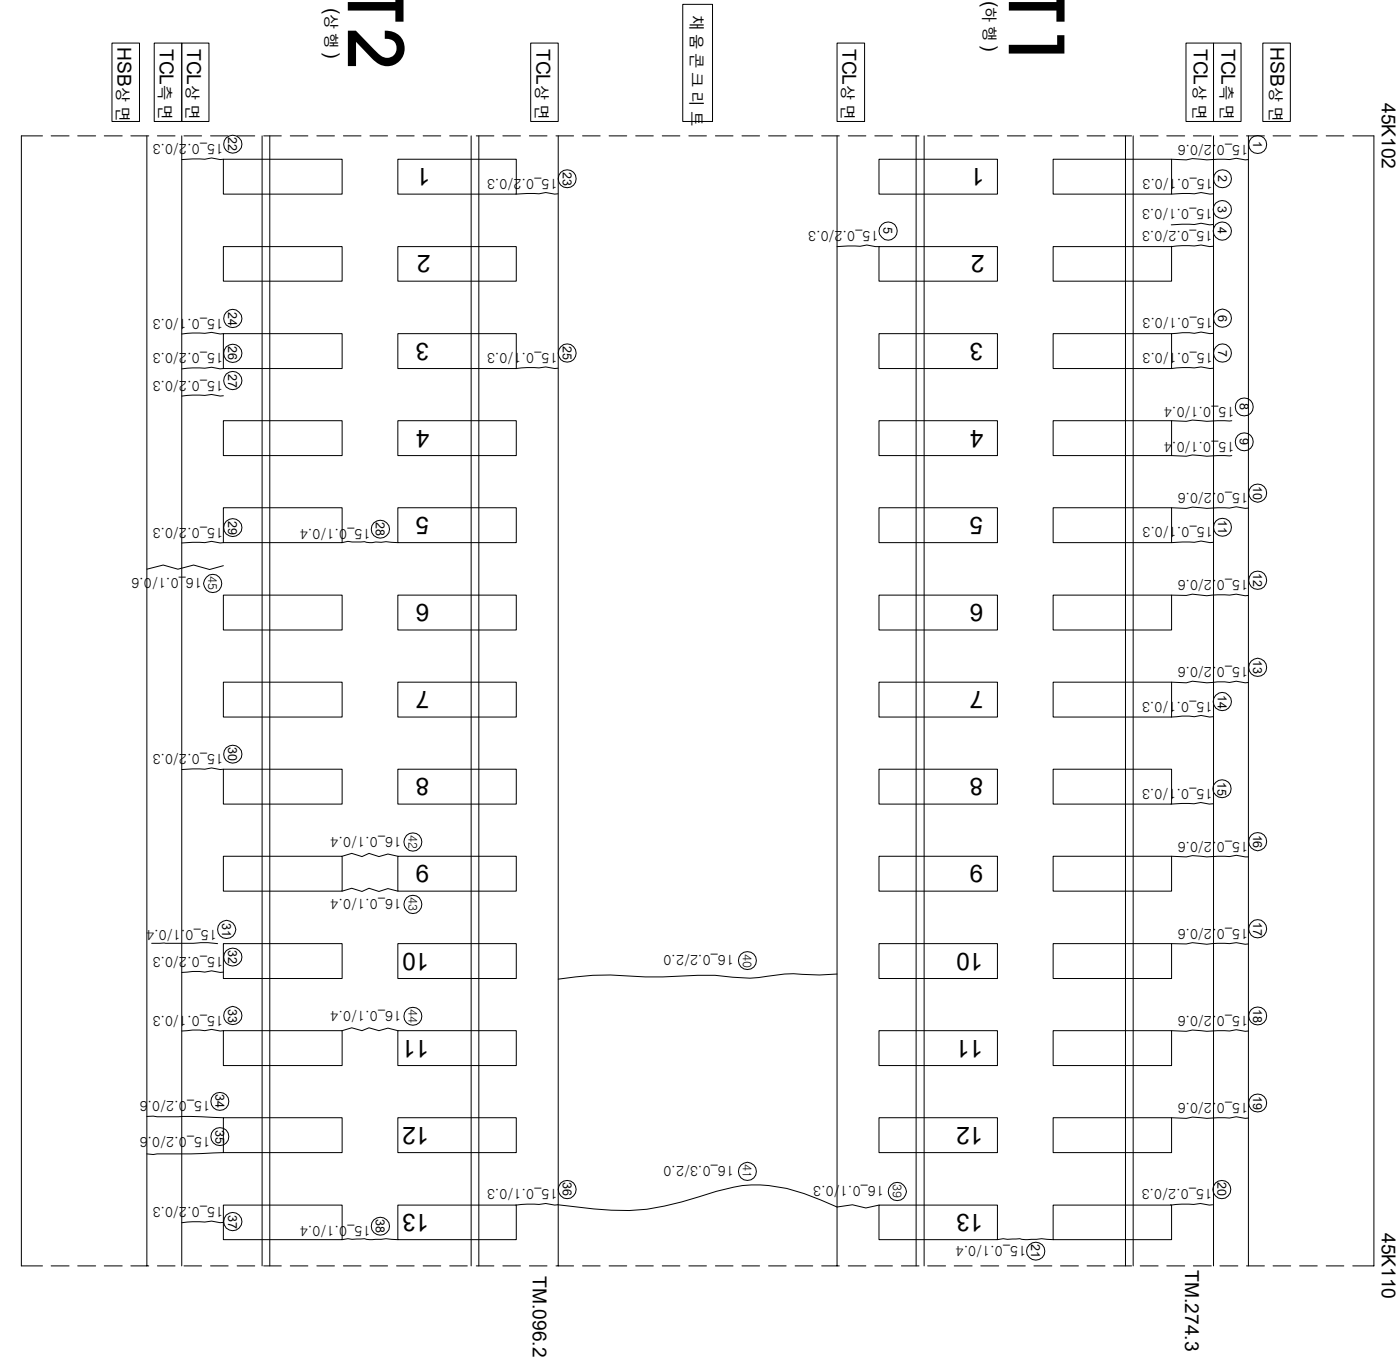
| 연번 | 순상 | 폭 | 연장 | 비고 | 연번 | 순상 | 폭 | 연장 | 비고 |
|---|---|---|---|---|---|---|---|---|---|
| 1 | 균열 0.2 | mm 0.6 | m | | 56 | | | | |
| 2 | 균열 0.1 | mm 0.3 | m | | 57 | | | | |
| 3 | 균열 0.1 | mm 0.3 | m | | 58 | | | | |
| 4 | 균열 0.2 | mm 0.3 | m | | 59 | | | | |
| 5 | 균열 0.2 | mm 0.3 | m | | 60 | | | | |
| 6 | 균열 0.1 | mm 0.3 | m | | 61 | | | | |
| 7 | 균열 0.1 | mm 0.3 | m | | 62 | | | | |
| 8 | 균열 0.1 | mm 0.4 | m | | 63 | | | | |
| 9 | 균열 0.1 | mm 0.4 | m | | 64 | | | | |
| 10 | 균열 0.2 | mm 0.6 | m | | 65 | | | | |
| 11 | 균열 0.1 | mm 0.3 | m | | 66 | | | | |
| 12 | 균열 0.2 | mm 0.6 | m | | 67 | | | | |
| 13 | 균열 0.2 | mm 0.6 | m | | 68 | | | | |
| 14 | 균열 0.1 | mm 0.3 | m | | 69 | | | | |
| 15 | 균열 0.1 | mm 0.3 | m | | 70 | | | | |
| 16 | 균열 0.2 | mm 0.6 | m | | 71 | | | | |
| 17 | 균열 0.2 | mm 0.6 | m | | 72 | | | | |
| 18 | 균열 0.2 | mm 0.6 | m | | 73 | | | | |
| 19 | 균열 0.2 | mm 0.6 | m | | 74 | | | | |
| 20 | 균열 0.2 | mm 0.3 | m | | 75 | | | | |
| 21 | 균열 0.1 | mm 0.4 | m | | 76 | | | | |
| 22 | 균열 0.2 | mm 0.3 | m | | 77 | | | | |
| 23 | 균열 0.2 | mm 0.3 | m | | 78 | | | | |
| 24 | 균열 0.1 | mm 0.3 | m | | 79 | | | | |
| 25 | 균열 0.1 | mm 0.3 | m | | 80 | | | | |
| 26 | 균열 0.2 | mm 0.3 | m | | 81 | | | | |
| 27 | 균열 0.2 | mm 0.3 | m | | 82 | | | | |
| 28 | 균열 0.1 | mm 0.4 | m | | 83 | | | | |
| 29 | 균열 0.2 | mm 0.3 | m | | 84 | | | | |
| 30 | 균열 0.2 | mm 0.3 | m | | 85 | | | | |
| 31 | 균열 0.1 | mm 0.4 | m | | 86 | | | | |
| 32 | 균열 0.2 | mm 0.3 | m | | 87 | | | | |
| 33 | 균열 0.1 | mm 0.3 | m | | 88 | | | | |
| 34 | 균열 0.2 | mm 0.6 | m | | 89 | | | | |
| 35 | 균열 0.2 | mm 0.6 | m | | 90 | | | | |
| 36 | 균열 0.1 | mm 0.3 | m | | 91 | | | | |
| 37 | 균열 0.2 | mm 0.3 | m | | 92 | | | | |
| 38 | 균열 0.1 | mm 0.4 | m | | 93 | | | | |
| 39 | 균열 0.1 | mm 0.3 | m | | 94 | | | | |
| 40 | 균열 0.2 | mm 2.0 | m | | 95 | | | | |
| 41 | 균열 0.2 | mm 2.0 | m | | 96 | | | | |
| 42 | 균열 0.1 | mm 0.4 | m | | 97 | | | | |
| 43 | 균열 0.1 | mm 0.4 | m | | 98 | | | | |
| 44 | 균열 0.1 | mm 0.4 | m | | 99 | | | | |
| 45 | 균열 0.1 | mm 0.6 | m | | 100 | | | | |
