9(45.404~45.414km, S9)

| 시 | 행 | 사 | 영 | 역 | 영 | 영 | 역 | 사 | 이 | | 영 | 단 | |
|---|---|---|---|---|---|---|---|---|---|---|---|---|---|
| KORAIL<br>KOREA RAILROAD | 한국철도공사 | 한국의 고속선 | 오송-광주승정간 콘크리트케도 점검구역 | 2017년도 호남고속선 | (주) 한국국조물인전연구원<br>(주) 한국도로안전연구원<br>(재) 한국건설품질연구원 | 강 | 김경기 | 김영석 | 영 | 단 | 02220 (0.3m이하 : 흑색) | 점목도상판리 | 차로분리 |

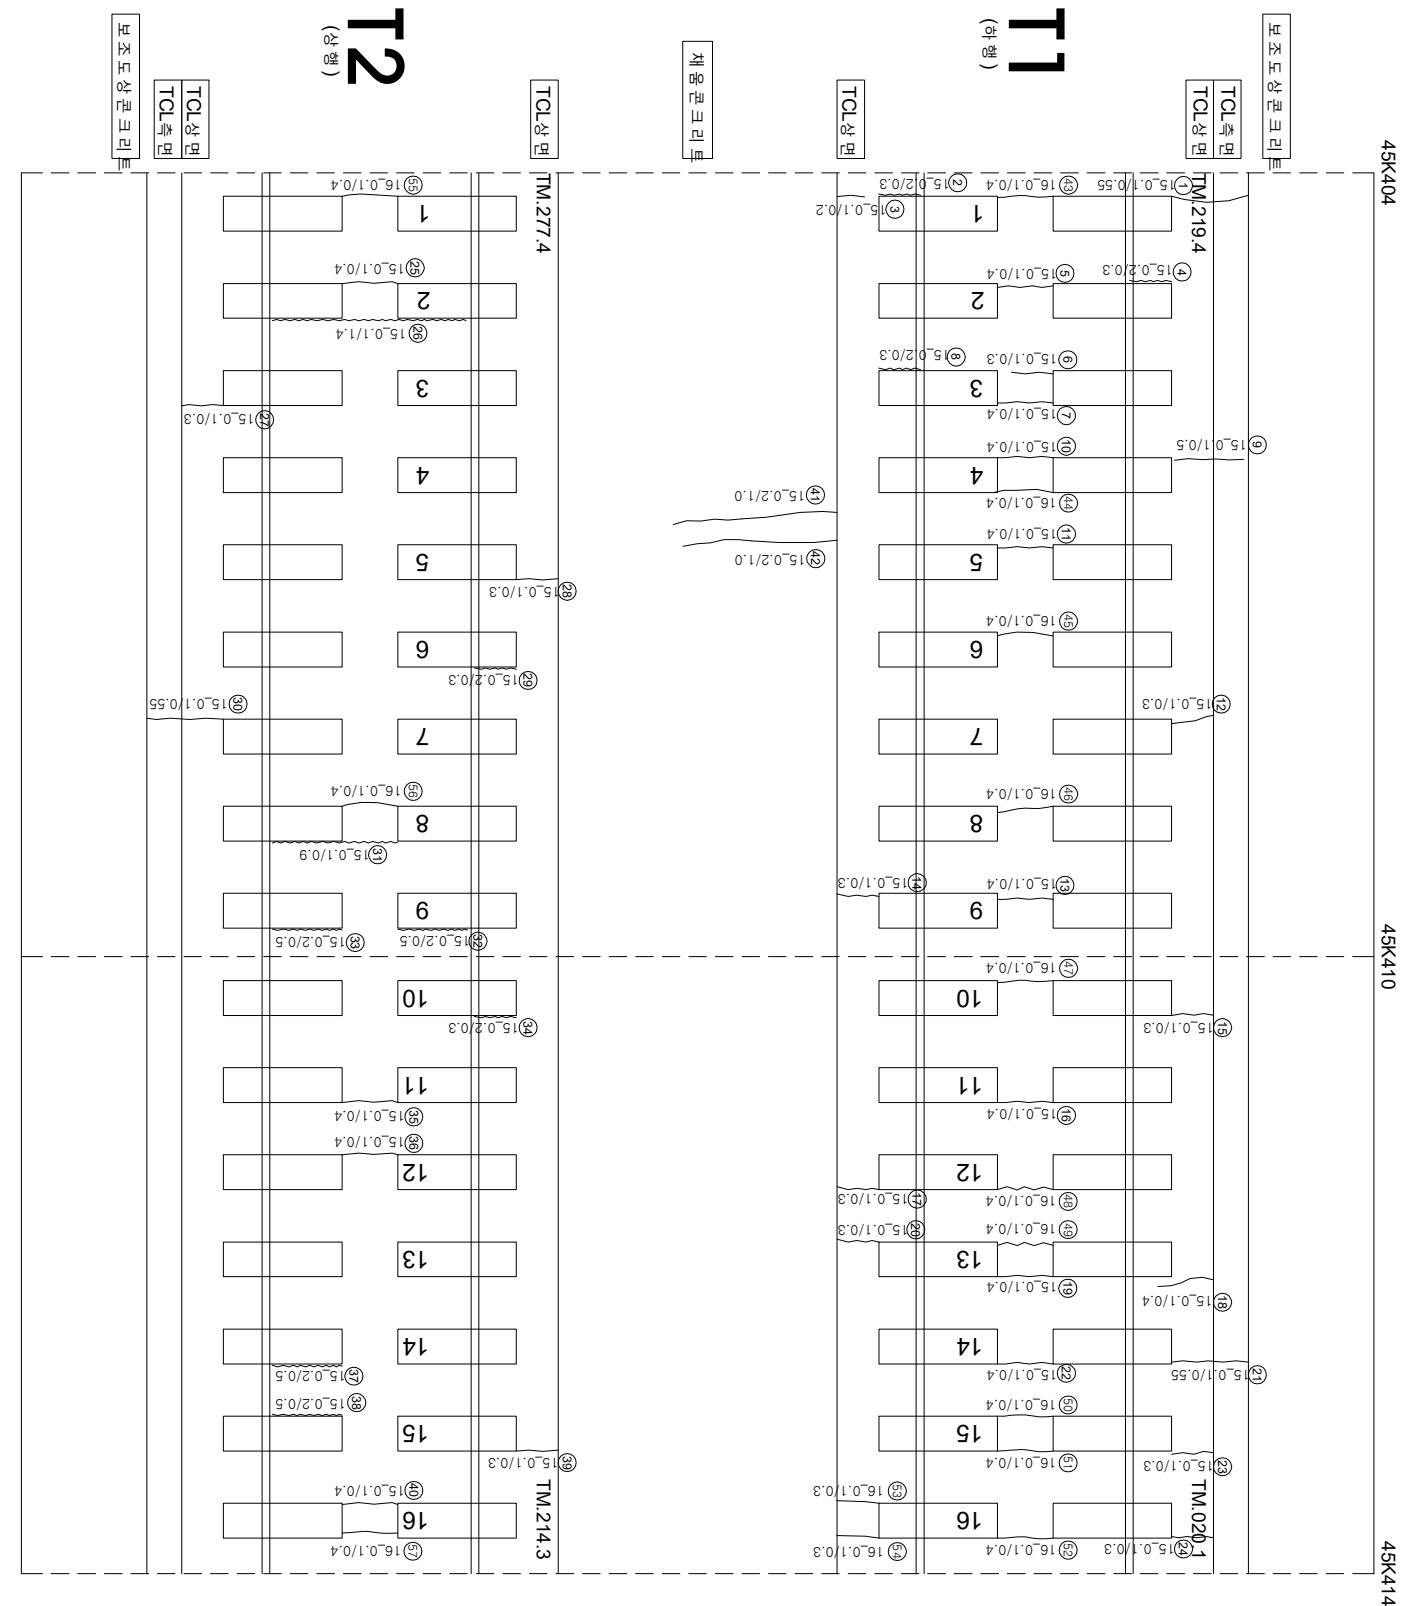
| 연번 | 순차 | 폭 | 연장 | 비고 | 연번 | 순차 | 폭 | 연장 | 비고 |
|---|---|---|---|---|---|---|---|---|---|
| 1 | 균열 | 0.1 mm | 0.55 m | | 56 | 균열 | 0.1 mm | 0.4 m | |
| 2 | 강재부 균열 | 0.2 mm | 0.3 m | | 57 | 균열 | 0.1 mm | | |
| 3 | 균열 | 0.1 mm | 0.2 m | | 58 | 균열 | 0.1 mm | 0.4 m | |
| 4 | 강재부 균열 | 0.2 mm | 0.3 m | | 59 | | | | |
| 5 | 균열 | 0.1 mm | 0.4 m | | 60 | | | | |
| 6 | 균열 | 0.1 mm | 0.3 m | | 61 | | | | |
| 7 | 균열 | 0.2 mm | 0.3 m | | 62 | | | | |
| 8 | 균열 | 0.1 mm | 0.4 m | | 63 | | | | |
| 9 | 균열 | 0.1 mm | 0.5 m | | 64 | | | | |
| 10 | 균열 | 0.1 mm | 0.4 m | | 65 | | | | |
| 11 | 균열 | 0.1 mm | 0.4 m | | 66 | | | | |
| 12 | 균열 | 0.1 mm | 0.3 m | | 67 | | | | |
| 13 | 균열 | 0.1 mm | 0.4 m | | 68 | | | | |
| 14 | 균열 | 0.1 mm | 0.3 m | | 69 | | | | |
| 15 | 균열 | 0.1 mm | 0.3 m | | 70 | | | | |
| 16 | 균열 | 0.1 mm | 0.4 m | | 71 | | | | |
| 17 | 균열 | 0.1 mm | 0.3 m | | 72 | | | | |
| 18 | 균열 | 0.1 mm | 0.3 m | | 73 | | | | |
| 19 | 균열 | 0.1 mm | 0.4 m | | 74 | | | | |
| 20 | 균열 | 0.1 mm | 0.4 m | | 75 | | | | |
| 21 | 균열 | 0.1 mm | 0.55 m | | 76 | | | | |
| 22 | 균열 | 0.1 mm | 0.4 m | | 77 | | | | |
| 23 | 균열 | 0.1 mm | 0.3 m | | 78 | | | | |
| 24 | 균열 | 0.1 mm | 0.3 m | | 79 | | | | |
| 25 | 균열 | 0.1 mm | 0.4 m | | 80 | | | | |
| 26 | 강재부 균열 | 0.1 mm | 1.4 m | | 81 | | | | |
| 27 | 균열 | 0.1 mm | 0.3 m | | 82 | | | | |
| 28 | 균열 | 0.1 mm | 0.3 m | | 83 | | | | |
| 29 | 강재부 균열 | 0.2 mm | 0.3 m | | 84 | | | | |
| 30 | 균열 | 0.1 mm | 0.55 m | | 85 | | | | |
| 31 | 강재부 균열 | 0.1 mm | 0.9 m | | 86 | | | | |
| 32 | 강재부 균열 | 0.2 mm | 0.5 m | | 87 | | | | |
| 33 | 강재부 균열 | 0.2 mm | 0.5 m | | 88 | | | | |
| 34 | 강재부 균열 | 0.2 mm | 0.3 m | | 89 | | | | |
| 35 | 균열 | 0.1 mm | 0.4 m | | 90 | | | | |
| 36 | 균열 | 0.1 mm | 0.4 m | | 91 | | | | |
| 37 | 강재부 균열 | 0.2 mm | 0.5 m | | 92 | | | | |
| 38 | 강재부 균열 | 0.2 mm | 0.5 m | | 93 | | | | |
| 39 | 균열 | 0.1 mm | 0.3 m | | 94 | | | | |
| 40 | 균열 | 0.1 mm | 0.4 m | | 95 | | | | |
| 41 | 균열(변형) | 0.2 mm | 1.0 m | | 96 | | | | |
| 42 | 균열(변형) | 0.2 mm | 1.0 m | | 97 | | | | |
| 43 | 균열 | 0.1 mm | 0.4 m | | 98 | | | | |
| 44 | 균열 | 0.1 mm | 0.4 m | | 99 | | | | |
| 45 | 균열 | 0.1 mm | 0.4 m | | 100 | | | | |
| 46 | 균열 | 0.1 mm | 0.4 m | | 101 | | | | |
| 47 | 균열 | 0.1 mm | 0.4 m | | 102 | | | | |
| 48 | 균열 | 0.1 mm | 0.4 m | | 103 | | | | |
| 49 | 균열 | 0.1 mm | 0.4 m | | 104 | | | | |
| 50 | 균열 | 0.1 mm | 0.4 m | | 105 | | | | |
| 51 | 균열 | 0.1 mm | 0.4 m | | 106 | | | | |
| 52 | 균열 | 0.1 mm | 0.4 m | | 107 | | | | |
| 53 | 균열 | 0.1 mm | 0.3 m | | 108 | | | | |
| 54 | 균열 | 0.1 mm | 0.3 m | | 109 | | | | |
| 55 | 균열 | 0.1 mm | 0.4 m | | 110 | | | | |
