호남고속선 모기울터널\_토공노반\_25(46.030~46.040km, L=10m)

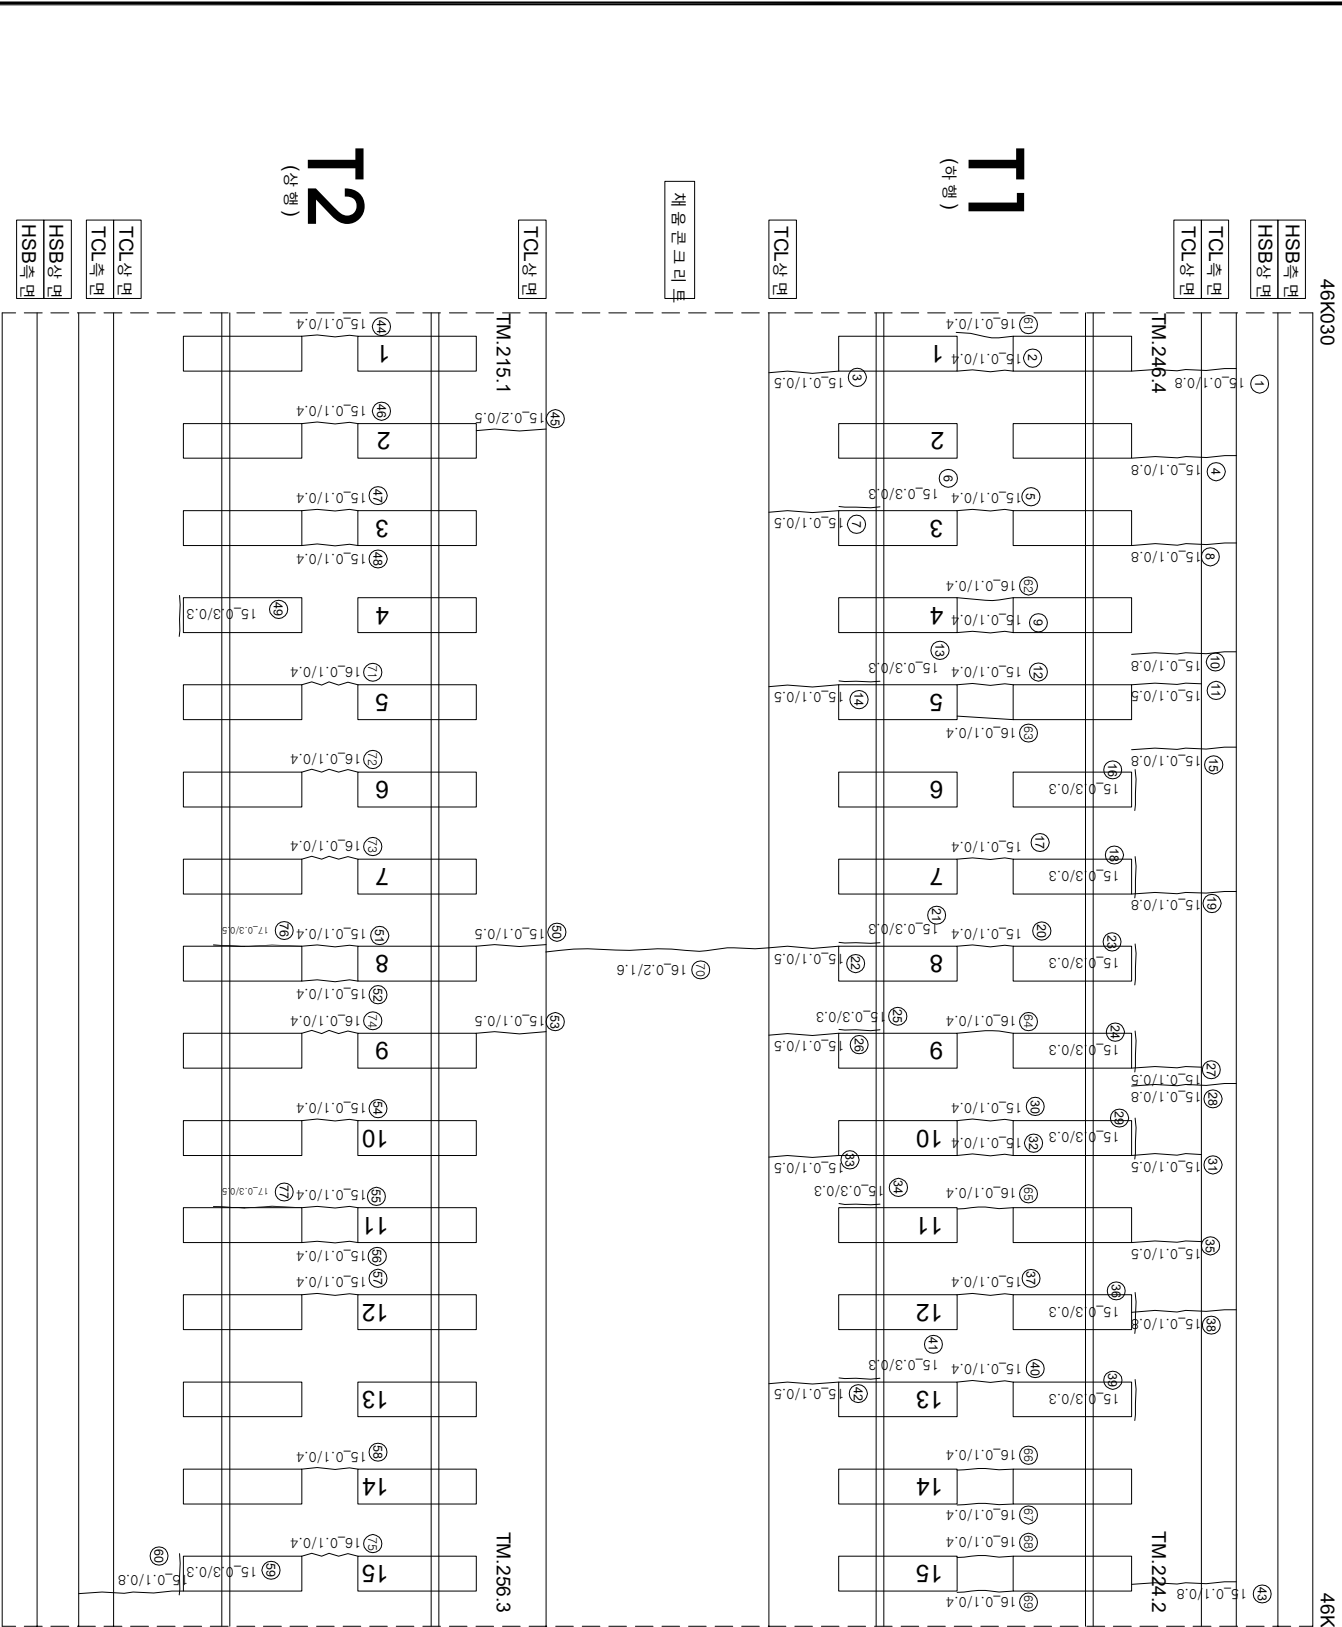
| 연번 | 순상 | 폭 | 연장 | 비고 | 연번 | 순상 | 폭 | 연장 | 비고 |
|---|---|---|---|---|---|---|---|---|---|
| 1 | 균열 0.1 | mm 0.8 | m | | 56 | 균열 0.1 | mm 0.4 | m | |
| 2 | 균열 0.1 | mm 0.4 | m | | 57 | 균열 0.1 | mm 0.4 | m | |
| 3 | 균열 0.1 | mm 0.5 | m | | 58 | 균열 0.1 | mm 0.4 | m | |
| 4 | 균열 0.1 | mm 0.8 | m | | 59 | 경계부 균열 0.3 | mm 0.3 | m | |
| 5 | 균열 0.1 | mm 0.4 | m | | 60 | 균열 0.1 | mm 0.8 | m | |
| 6 | 경계부 균열 0.3 | mm 0.3 | m | | 61 | 균열 0.1 | mm 0.4 | m | |
| 7 | 균열 0.1 | mm 0.5 | m | | 62 | 균열 0.1 | mm 0.4 | m | |
| 8 | 균열 0.1 | mm 0.8 | m | | 63 | 균열 0.1 | mm 0.4 | m | |
| 9 | 균열 0.1 | mm 0.4 | m | | 64 | 균열 0.1 | mm 0.4 | m | |
| 10 | 균열 0.1 | mm 0.8 | m | | 65 | 균열 0.1 | mm 0.4 | m | |
| 11 | 균열 0.1 | mm 0.5 | m | | 66 | 균열 0.1 | mm 0.4 | m | |
| 12 | 균열 0.1 | mm 0.4 | m | | 67 | 균열 0.1 | mm 0.4 | m | |
| 13 | 경계부 균열 0.3 | mm 0.3 | m | | 68 | 균열 0.1 | mm 0.4 | m | |
| 14 | 균열 0.1 | mm 0.5 | m | | 69 | 균열 0.1 | mm 0.4 | m | |
| 15 | 균열 0.1 | mm 0.8 | m | | 70 | 균열 0.2 | mm 0.4 | m | |
| 16 | 경계부 균열 0.3 | mm 0.3 | m | | 71 | 균열 0.1 | mm 0.4 | m | |
| 17 | 균열 0.1 | mm 0.4 | m | | 72 | 균열 0.1 | mm 0.4 | m | |
| 18 | 경계부 균열 0.3 | mm 0.3 | m | | 73 | 균열 0.1 | mm 0.4 | m | |
| 19 | 균열 0.1 | mm 0.8 | m | | 74 | 균열 0.1 | mm 0.4 | m | |
| 20 | 균열 0.1 | mm 0.4 | m | | 75 | 균열 0.1 | mm 0.4 | m | |
| 21 | 경계부 균열 0.3 | mm 0.3 | m | | 76 | 균열 0.3 | mm 1.0 | m | 신구 |
| 22 | 균열 0.1 | mm 0.5 | m | | 77 | 균열 0.3 | mm 1.0 | m | 신구 |
| 23 | 경계부 균열 0.3 | mm 0.3 | m | | 78 | | | | |
| 24 | 경계부 균열 0.3 | mm 0.3 | m | | 79 | | | | |
| 25 | 경계부 균열 0.3 | mm 0.3 | m | | 80 | | | | |
| 26 | 균열 0.1 | mm 0.5 | m | | 81 | | | | |
| 27 | 균열 0.1 | mm 0.5 | m | | 82 | | | | |
| 28 | 균열 0.1 | mm 0.8 | m | | 83 | | | | |
| 29 | 경계부 균열 0.3 | mm 0.3 | m | | 84 | | | | |
| 30 | 균열 0.1 | mm 0.4 | m | | 85 | | | | |
| 31 | 균열 0.1 | mm 0.5 | m | | 86 | | | | |
| 32 | 균열 0.1 | mm 0.4 | m | | 87 | | | | |
| 33 | 균열 0.1 | mm 0.5 | m | | 88 | | | | |
| 34 | 경계부 균열 0.3 | mm 0.3 | m | | 89 | | | | |
| 35 | 균열 0.1 | mm 0.5 | m | | 90 | | | | |
| 36 | 경계부 균열 0.3 | mm 0.3 | m | | 91 | | | | |
| 37 | 균열 0.1 | mm 0.4 | m | | 92 | | | | |
| 38 | 균열 0.1 | mm 0.8 | m | | 93 | | | | |
| 39 | 경계부 균열 0.3 | mm 0.3 | m | | 94 | | | | |
| 40 | 균열 0.1 | mm 0.4 | m | | 95 | | | | |
| 41 | 경계부 균열 0.3 | mm 0.3 | m | | 96 | | | | |
| 42 | 균열 0.1 | mm 0.5 | m | | 97 | | | | |
| 43 | 균열 0.1 | mm 0.8 | m | | 98 | | | | |
| 44 | 균열 0.1 | mm 0.4 | m | | 99 | | | | |
| 45 | 균열 0.2 | mm 0.5 | m | | 100 | | | | |
| 46 | 균열 0.1 | mm 0.4 | m | | 101 | | | | |
| 47 | 균열 0.1 | mm 0.4 | m | | 102 | | | | |
| 48 | 균열 0.1 | mm 0.4 | m | | 103 | | | | |
| 49 | 경계부 균열 0.3 | mm 0.3 | m | | 104 | | | | |
| 50 | 균열 0.1 | mm 0.5 | m | | 105 | | | | |
| 51 | 균열 0.1 | mm 0.4 | m | | 106 | | | | |
| 52 | 균열 0.1 | mm 0.4 | m | | 107 | | | | |
| 53 | 균열 0.1 | mm 0.5 | m | | 108 | | | | |
| 54 | 균열 0.1 | mm 0.4 | m | | 109 | | | | |
| 55 | 균열 0.1 | mm 0.4 | m | | 110 | | | | |
