호남고속선 호암교\_24(46.4800~46.487km, S5-3)

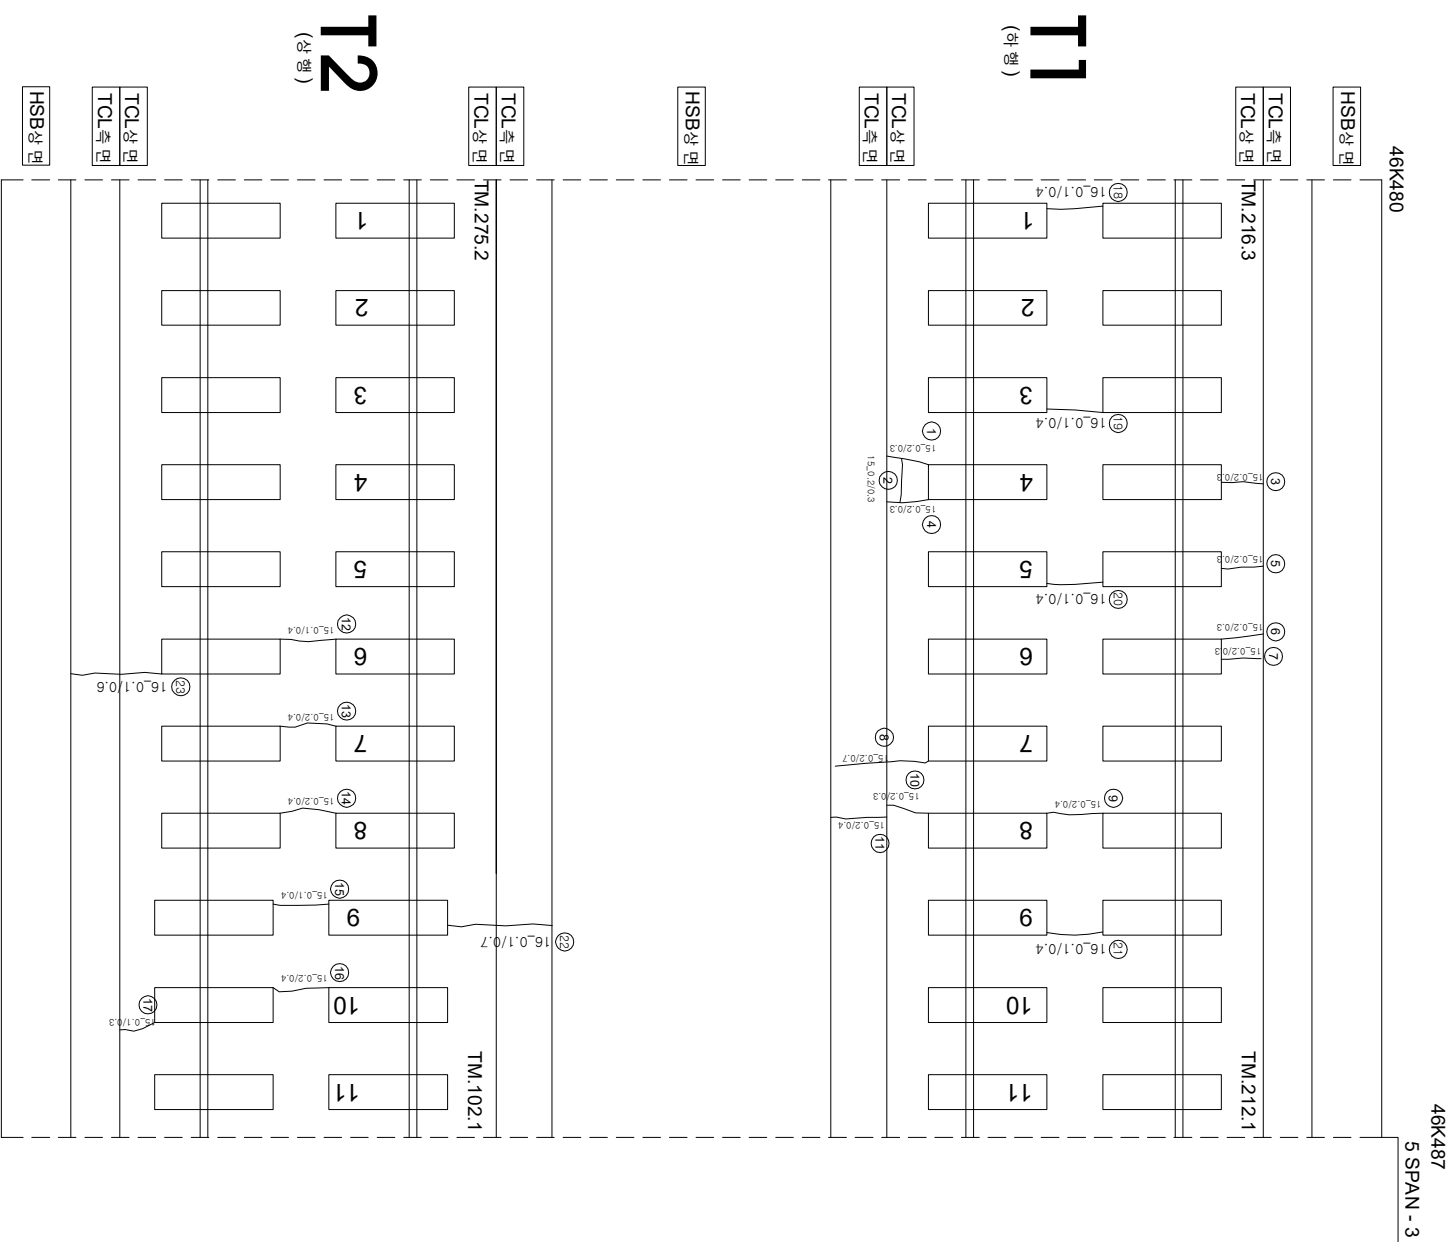
| 연번 | 순상 | 폭 | 연장 | 비고 | 연번 | 순상 | 폭 | 연장 | 비고 |
|---|---|---|---|---|---|---|---|---|---|
| 1 | 균열 | 0.2 mm | 0.3 m | | 56 | | | | |
| 2 | 균열 | 0.2 mm | 0.3 m | | 57 | | | | |
| 3 | 균열 | 0.2 mm | 0.3 m | | 58 | | | | |
| 4 | 균열 | 0.2 mm | 0.3 m | | 59 | | | | |
| 5 | 균열 | 0.2 mm | 0.3 m | | 60 | | | | |
| 6 | 균열 | 0.2 mm | 0.3 m | | 61 | | | | |
| 7 | 균열 | 0.2 mm | 0.3 m | | 62 | | | | |
| 8 | 균열 | 0.2 mm | 0.7 m | | 63 | | | | |
| 9 | 균열 | 0.2 mm | 0.4 m | | 64 | | | | |
| 10 | 균열 | 0.2 mm | 0.3 m | | 65 | | | | |
| 11 | 균열 | 0.2 mm | 0.4 m | | 66 | | | | |
| 12 | 균열 | 0.1 mm | 0.4 m | | 67 | | | | |
| 13 | 균열 | 0.2 mm | 0.4 m | | 68 | | | | |
| 14 | 균열 | 0.2 mm | 0.4 m | | 69 | | | | |
| 15 | 균열 | 0.1 mm | 0.4 m | | 70 | | | | |
| 16 | 균열 | 0.2 mm | 0.4 m | | 71 | | | | |
| 17 | 균열 | 0.1 mm | 0.3 m | | 72 | | | | |
| 18 | 균열 | 0.1 mm | 0.4 m | | 73 | | | | |
| 19 | 균열 | 0.1 mm | 0.4 m | | 74 | | | | |
| 20 | 균열 | 0.1 mm | 0.4 m | | 75 | | | | |
| 21 | 균열 | 0.1 mm | 0.4 m | | 76 | | | | |
| 22 | 균열 | 0.1 mm | 0.7 m | | 77 | | | | |
| 23 | 균열 | 0.1 mm | 0.6 m | | 78 | | | | |
