호남고속선 호암교\_45(46.627~46.634km, S9-4)

46K634  
9 SPAN - 4

| 시 | 행 | 사 | 용 | 여 | 명 | 용 | 여 | 사 | 이 | | 영 | | | | | | | | |
|---|---|---|---|---|---|---|---|---|---|---|---|---|---|---|---|---|---|---|---|
| KORAIL | 한국철도공사 | KOREA RAILROAD | 2017년도 | 후방고속선 | 오송-광주승강간 | 판곡리트캐도 | 점검용역 | (주)한라국조물안전연구원<br>(주)한라국조물안전연구원<br>(제)한라건설품질연구원 | 이 | 부 | 영 | | | | | | | | |

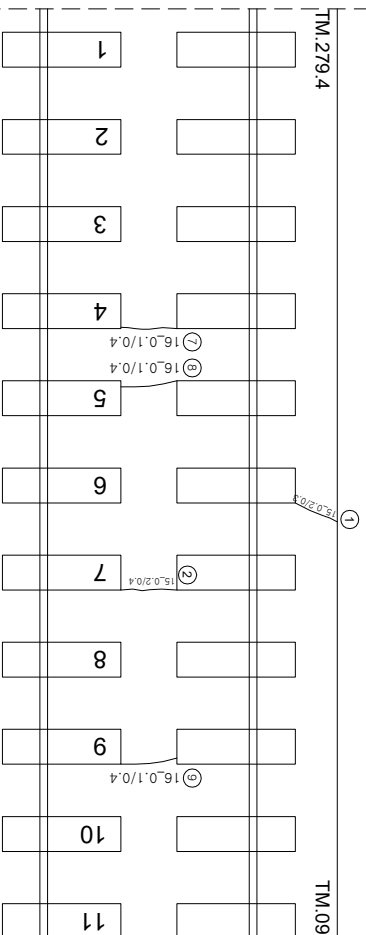
| 연번 | 순상 | 폭 | 연장 | 비고 | 연번 | 순상 | 폭 | 연장 | 비고 |
|---|---|---|---|---|---|---|---|---|---|
| 1 | 균열 0.2 mm | 0.3 m | | | 57 | | | | |
| 2 | 균열 0.2 mm | 0.4 m | | | 58 | | | | |
| 3 | 균열 0.1 mm | 0.4 m | | | 59 | | | | |
| 4 | 균열 0.1 mm | 0.4 m | | | 60 | | | | |
| 5 | 균열 0.1 mm | 0.5 m | | | 61 | | | | |
| 6 | 균열 0.1 mm | 0.4 m | | | 62 | | | | |
| 7 | 균열 0.1 mm | 0.4 m | | | 63 | | | | |
| 8 | 균열 0.1 mm | 0.4 m | | | 64 | | | | |
| 9 | 균열 0.1 mm | 0.4 m | | | 65 | | | | |
| 10 | 균열 0.1 mm | 0.4 m | | | 66 | | | | |
