호남고속선 호암교-66(46.774~46.781km, S13-5)

| 시 | 행 | 사 | 용 | 역 | 영 | 사 | 단 | |
|---|---|---|---|---|---|---|---|---|
| KORAIL<br>KOREA RAILROAD | 한국철도공사 | 2017년도 호남고속선 오송-광주승정간 콘크리트케도 점검용역 | (주) 한국구조물안전연구원<br>(주) 한국도로안전연구원<br>(재) 한국건설품질연구원 | 이 복 영 | 간윤강<br>김경기<br>문석기 | 영남 | 0220 (0.3m이하 : 목박) | 철로받판리 |

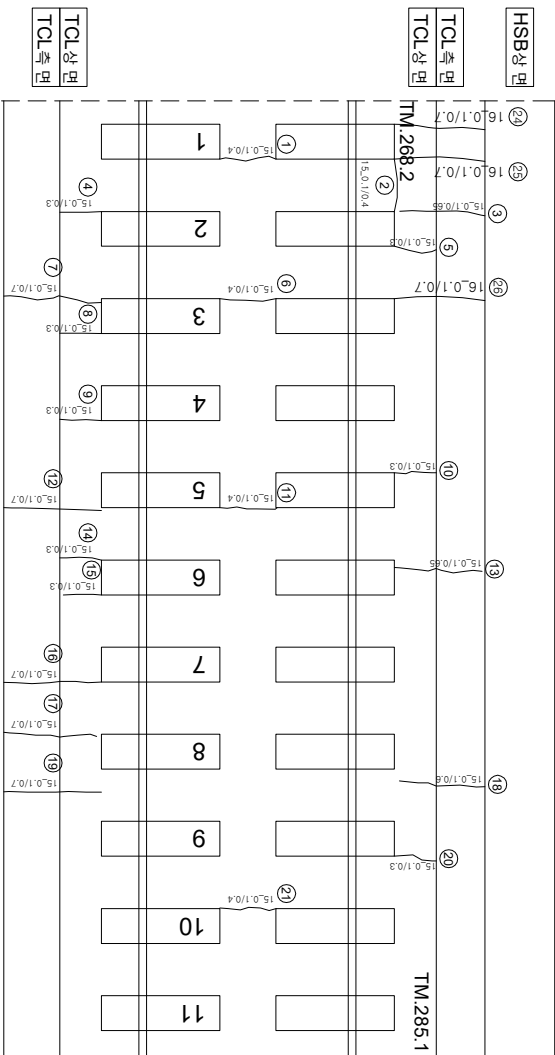
13 SPAN - 5

| 연번 | 순상 | 폭 | 연장 | 비고 | 연번 | 순상 | 폭 | 연장 | 비고 |
|---|---|---|---|---|---|---|---|---|---|
| 1 | 균열 | 0.1 mm | 0.4 m | | 56 | | | | |
| 2 | 균열 | 0.1 mm | 0.4 m | | 57 | | | | |
| 3 | 균열 | 0.1 mm | 0.65 m | | 58 | | | | |
| 4 | 균열 | 0.1 mm | 0.3 m | | 59 | | | | |
| 5 | 균열 | 0.1 mm | 0.3 m | | 60 | | | | |
| 6 | 균열 | 0.1 mm | 0.4 m | | 61 | | | | |
| 7 | 균열 | 0.1 mm | 0.7 m | | 62 | | | | |
| 8 | 균열 | 0.1 mm | 0.3 m | | 63 | | | | |
| 9 | 균열 | 0.1 mm | 0.3 m | | 64 | | | | |
| 10 | 균열 | 0.1 mm | 0.3 m | | 65 | | | | |
| 11 | 균열 | 0.1 mm | 0.4 m | | 66 | | | | |
| 12 | 균열 | 0.1 mm | 0.7 m | | 67 | | | | |
| 13 | 균열 | 0.1 mm | 0.65 m | | 68 | | | | |
| 14 | 균열 | 0.1 mm | 0.3 m | | 69 | | | | |
| 15 | 균열 | 0.1 mm | 0.3 m | | 70 | | | | |
| 16 | 균열 | 0.1 mm | 0.7 m | | 71 | | | | |
| 17 | 균열 | 0.1 mm | 0.7 m | | 72 | | | | |
| 18 | 균열 | 0.1 mm | 0.6 m | | 73 | | | | |
| 19 | 균열 | 0.1 mm | 0.7 m | | 74 | | | | |
| 20 | 균열 | 0.1 mm | 0.3 m | | 75 | | | | |
| 21 | 균열 | 0.1 mm | 0.4 m | | 76 | | | | |
| 22 | 균열 | 0.1 mm | 0.65 m | | 77 | | | | |
| 23 | 균열 | 0.1 mm | 0.7 m | | 78 | | | | |
| 24 | 균열 | 0.1 mm | 0.7 m | | 79 | | | | |
| 25 | 균열 | 0.1 mm | 0.7 m | | 80 | | | | |
| 26 | 균열 | 0.1 mm | 0.7 m | | 81 | | | | |
| 27 | 균열 | 0.1 mm | 0.7 m | | 82 | | | | |
| 28 | 균열 | 0.1 mm | 0.7 m | | 83 | | | | |
