호남고속선 호암교-80(46.872~46.879km, S16-4)

| 시 | 행 | 사 | 영 | 역 | 영 | 영 | 역 | 사 | 인 | | 장 | 아 | 지 | 단 | 지 | 지 | 지 | | | |
|---|---|---|---|---|---|---|---|---|---|---|---|---|---|---|---|---|---|--|---|---|
| KORAIL<br>KOREA RAILROAD | 한국철도공사 | 2017년도 호남고속선 오송-광주승정간 콘크리트케도 점검용역 | | | | | | (주)한국구조물안전연구원<br>(주)한국국토안전연구원<br>(재)한국건설품질연구원 | 이 부 영 | 간 윤 강<br>김 경 기<br>문 윤 작 기 | | | | | 0220 (0.3mm이하 : 흑색)<br>0420 (0.3mm초과 0.5mm이하 : 황색)<br>0620 (0.5mm초과 1.0mm미만 : 적색)<br>1020 (1.0mm이상 : 분홍색) | 점도도상분리<br>망상<br>박리,박락,표손<br>백태 | 재료분리<br>철근노출<br>누수,습윤부<br>시공이음분리,층분리 | | | |

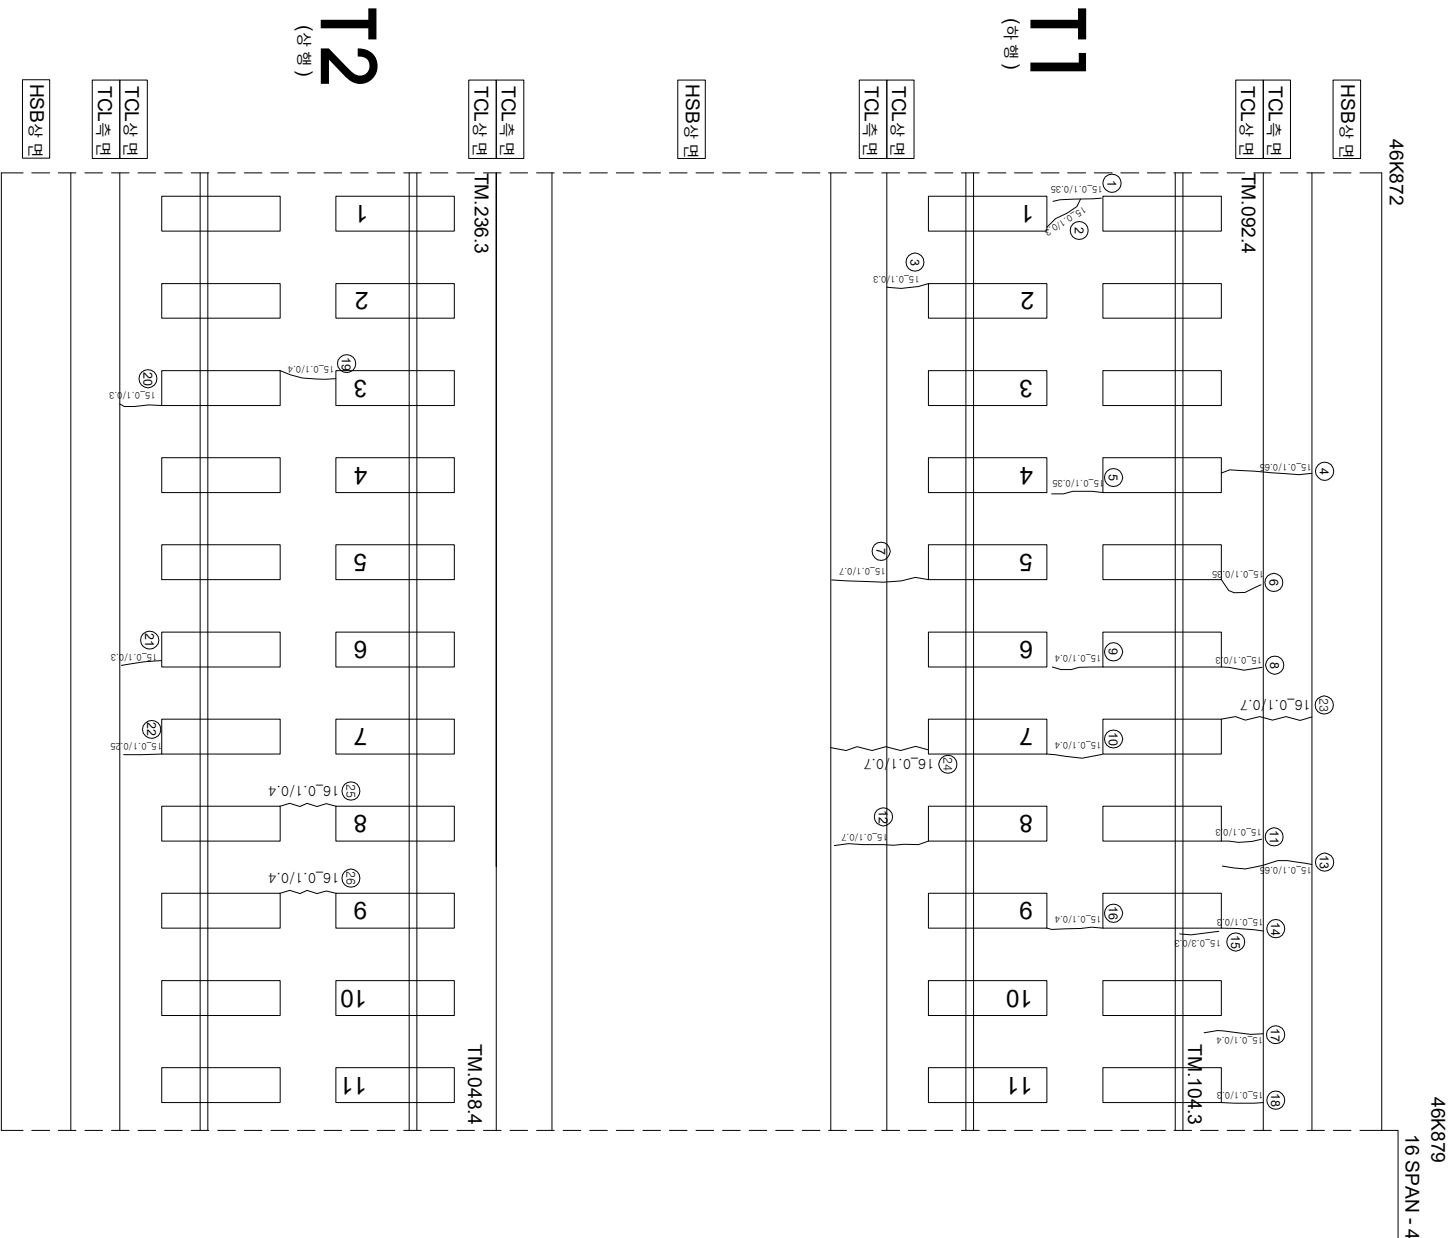
| 연번 | 순상 | 폭 | 연장 | 비고 | 연번 | 순상 | 폭 | 연장 | 비고 |
|---|---|---|---|---|---|---|---|---|---|
| 1 | 균열 | 0.1 mm | 0.35 m | | 56 | | | | |
| 2 | 균열 | 0.1 mm | 0.3 m | | 57 | | | | |
| 3 | 균열 | 0.1 mm | 0.3 m | | 58 | | | | |
| 4 | 균열 | 0.1 mm | 0.65 m | | 59 | | | | |
| 5 | 균열 | 0.1 mm | 0.35 m | | 60 | | | | |
| 6 | 균열 | 0.1 mm | 0.35 m | | 61 | | | | |
| 7 | 균열 | 0.1 mm | 0.7 m | | 62 | | | | |
| 8 | 균열 | 0.1 mm | 0.3 m | | 63 | | | | |
| 9 | 균열 | 0.1 mm | 0.4 m | | 64 | | | | |
| 10 | 균열 | 0.1 mm | 0.4 m | | 65 | | | | |
| 11 | 균열 | 0.1 mm | 0.3 m | | 66 | | | | |
| 12 | 균열 | 0.1 mm | 0.7 m | | 67 | | | | |
| 13 | 균열 | 0.1 mm | 0.65 m | | 68 | | | | |
| 14 | 균열 | 0.1 mm | 0.3 m | | 69 | | | | |
| 15 | 경계부 균열 | 0.3 mm | 0.3 m | | 70 | | | | |
| 16 | 균열 | 0.1 mm | 0.4 m | | 71 | | | | |
| 17 | 균열 | 0.1 mm | 0.4 m | | 72 | | | | |
| 18 | 균열 | 0.1 mm | 0.3 m | | 73 | | | | |
| 19 | 균열 | 0.1 mm | 0.4 m | | 74 | | | | |
| 20 | 균열 | 0.1 mm | 0.3 m | | 75 | | | | |
| 21 | 균열 | 0.1 mm | 0.3 m | | 76 | | | | |
| 22 | 균열 | 0.1 mm | 0.25 m | | 77 | | | | |
| 23 | 균열 | 0.1 mm | 0.7 m | | 78 | | | | |
| 24 | 균열 | 0.1 mm | 0.7 m | | 79 | | | | |
| 25 | 균열 | 0.1 mm | 0.4 m | | 80 | | | | |
| 26 | 균열 | 0.1 mm | 0.4 m | | 81 | | | | |
