호남고속선 호암교-81(46.879~46.886km, S16-5)

16 SPAN - 5

| 시 | 행 사 | 영 역 | 영 역 | 영 역 | 사 | 인 | | 구 간 | | |
|---|---|---|---|---|---|---|---|---|---|---|
| KORAIL<br>KOREA RAILROAD | 한국철도공사 | 2017년도 호남고속선 오송-광주승정간 편곡이트케도 정경영역 | (주) 한국구조물안전연구원<br>(주) 한국도로안전연구원<br>(재) 한국건설품질연구원 | 이 박 영 | 간 원 강<br>김 경 기<br>윤 석 기 | 영 연 | | 0.220 (0.3m이하 : 폭식) | 참목도상본리 | |

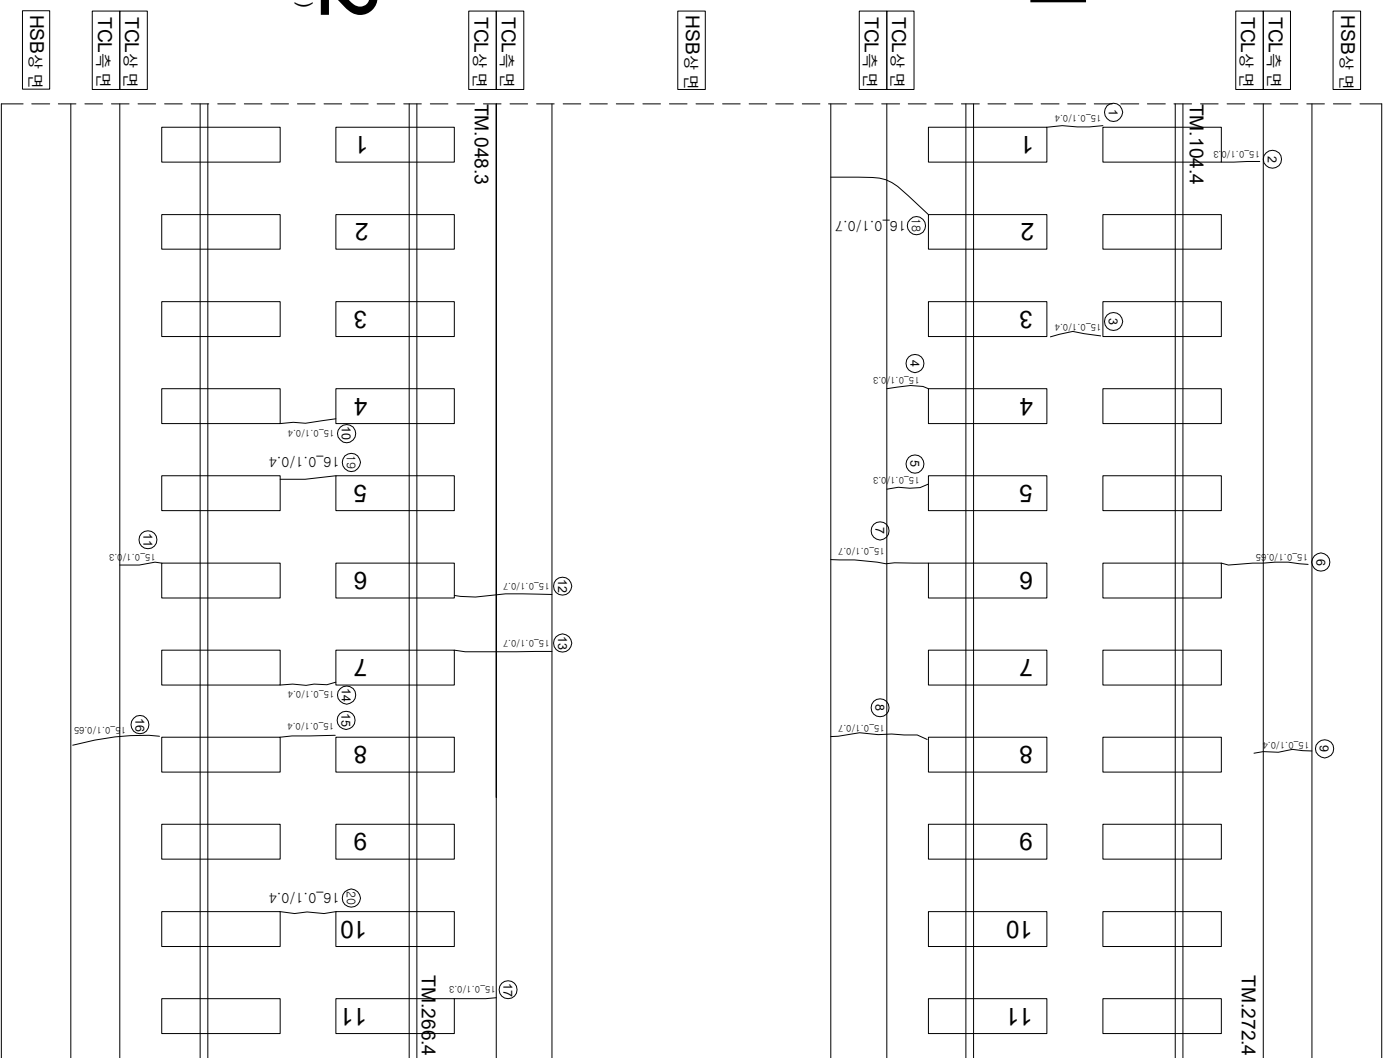
| 연번 | 순상 | 폭 | 연장 | 비고 | 연번 | 순상 | 폭 | 연장 | 비고 |
|---|---|---|---|---|---|---|---|---|---|
| 1 | 균열 | 0.1 mm | 0.4 m | | 56 | | | | |
| 2 | 균열 | 0.1 mm | 0.3 m | | 57 | | | | |
| 3 | 균열 | 0.1 mm | 0.4 m | | 58 | | | | |
| 4 | 균열 | 0.1 mm | 0.3 m | | 59 | | | | |
| 5 | 균열 | 0.1 mm | 0.3 m | | 60 | | | | |
| 6 | 균열 | 0.1 mm | 0.65 m | | 61 | | | | |
| 7 | 균열 | 0.1 mm | 0.7 m | | 62 | | | | |
| 8 | 균열 | 0.1 mm | 0.7 m | | 63 | | | | |
| 9 | 균열 | 0.1 mm | 0.4 m | | 64 | | | | |
| 10 | 균열 | 1 mm | 0.7 m | | 65 | | | | |
| 11 | 균열 | 0.1 mm | 0.4 m | | 66 | | | | |
| 12 | 균열 | 0.1 mm | 0.3 m | | 67 | | | | |
| 13 | 균열 | 0.1 mm | 0.7 m | | 68 | | | | |
| 14 | 균열 | 0.1 mm | 0.7 m | | 69 | | | | |
| 15 | 균열 | 0.1 mm | 0.4 m | | 70 | | | | |
| 16 | 균열 | 0.1 mm | 0.4 m | | 71 | | | | |
| 17 | 균열 | 0.1 mm | 0.65 m | | 72 | | | | |
| 18 | 균열 | 0.1 mm | 0.3 m | | 73 | | | | |
| 19 | 균열 | 0.1 mm | 0.4 m | | 74 | | | | |
| 20 | 균열 | 0.1 mm | 0.4 m | | 75 | | | | |
