호남고속선 호암교\_86(46.914~46.921km, S14-5)

17 SPAN - 5

| 시<br>행 | 사 | 용 | 역 | 명 | 용 | 역 | 사 | 관 | | 간 | 절 | | 점목도상본리 | 제 | | 철근노출 | 누수·침윤부 | 시공이음본리·층본리 |
|---|---|---|---|---|---|---|---|---|---|---|---|---|---|---|---|---|---|---|
| 2017년도 호남고속선 오송-광주송정간 콘크리트케도 점검용역 | | | | | | | | | | | | | | | | | | |

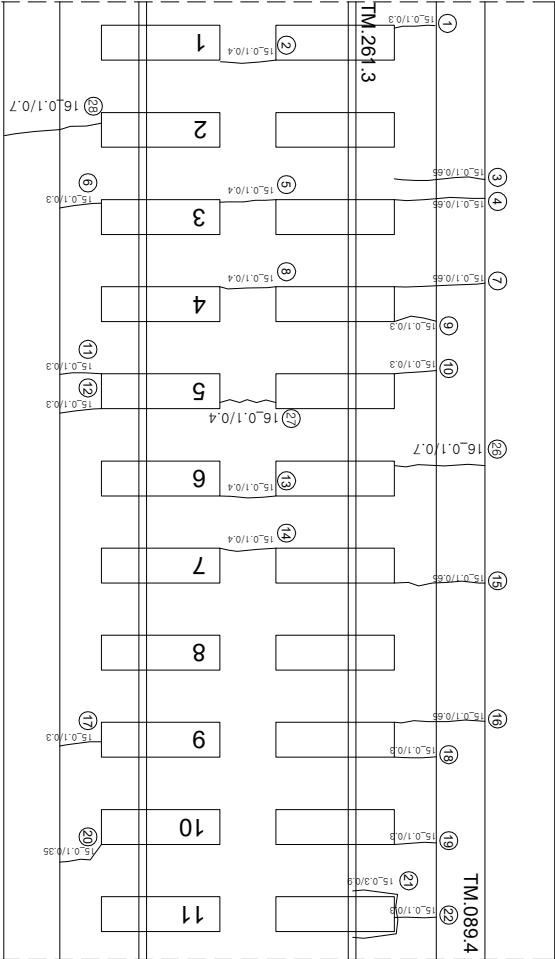
T1  
(하행)

| 연번 | 순상 | 폭 | 연장 | 비고 | 연번 | 순상 | 폭 | 연장 | 비고 |
|---|---|---|---|---|---|---|---|---|---|
| 1 | 균열 0.1 mm | 0.3 m | | 56 | | | | | |
| 2 | 균열 0.1 mm | 0.4 m | | 57 | | | | | |
| 3 | 균열 0.1 mm | 0.65 m | | 58 | | | | | |
| 4 | 균열 0.1 mm | 0.65 m | | 59 | | | | | |
| 5 | 균열 0.1 mm | 0.4 m | | 60 | | | | | |
| 6 | 균열 0.1 mm | 0.3 m | | 61 | | | | | |
| 7 | 균열 0.1 mm | 0.65 m | | 62 | | | | | |
| 8 | 균열 0.1 mm | 0.4 m | | 63 | | | | | |
| 9 | 균열 0.1 mm | 0.3 m | | 64 | | | | | |
| 10 | 균열 1 mm | 0.3 m | | 65 | | | | | |
| 11 | 균열 0.1 mm | 0.3 m | | 66 | | | | | |
| 12 | 균열 0.1 mm | 0.3 m | | 67 | | | | | |
| 13 | 균열 0.1 mm | 0.4 m | | 68 | | | | | |
| 14 | 균열 0.1 mm | 0.4 m | | 69 | | | | | |
| 15 | 균열 0.1 mm | 0.65 m | | 70 | | | | | |
| 16 | 균열 0.1 mm | 0.65 m | | 71 | | | | | |
| 17 | 균열 0.1 mm | 0.3 m | | 72 | | | | | |
| 18 | 균열 0.1 mm | 0.3 m | | 73 | | | | | |
| 19 | 균열 0.1 mm | 0.3 m | | 74 | | | | | |
| 20 | 균열 0.1 mm | 0.35 m | | 75 | | | | | |
| 21 | 경계부 균열 0.3 mm | 0.9 m | | 76 | | | | | |
| 22 | 균열 0.1 mm | 0.3 m | | 77 | | | | | |
| 23 | 경계부 균열 0.3 mm | 0.3 m | | 78 | | | | | |
| 24 | 경계부 균열 0.3 mm | 0.3 m | | 79 | | | | | |
| 25 | 경계부 균열 0.3 mm | 0.3 m | | 80 | | | | | |
| 26 | 균열 0.1 mm | 0.7 m | | 81 | | | | | |
| 27 | 균열 0.1 mm | 0.4 m | | 82 | | | | | |
| 28 | 균열 0.1 mm | 0.7 m | | 83 | | | | | |
| 29 | 파손 0.2 m | 0.1 m | 신규 | 84 | | | | | |
| 30 | 파손 0.2 m | 0.1 m | 신규 | 85 | | | | | |
