한남고속도로 21(47.680~47.690km, L=10.0m)

| 시행 | 사 | 영역 | 명 | 용역 | 여사 | 이 표 영 | | | 영 | 단 | 시공 | 시공이음본리, 종본리 |
|---|---|---|---|---|---|---|---|---|---|---|---|---|
| KORAIL<br>KOREA RAILROAD | 한국철도공사 | 2017년도 호남고속선 오송-광주승강간 콘크리트케고 점검구역 | (주) 한국구조물안전연구원<br>(주) 한국도로안전연구원<br>(재) 한국건설품질연구원 | 관문강<br>김경기<br>윤석기 | 영일 | 0.2220 (0.3mm이하 : 흑색) | 점목도상판본리 | 차로표본리 | | | | |

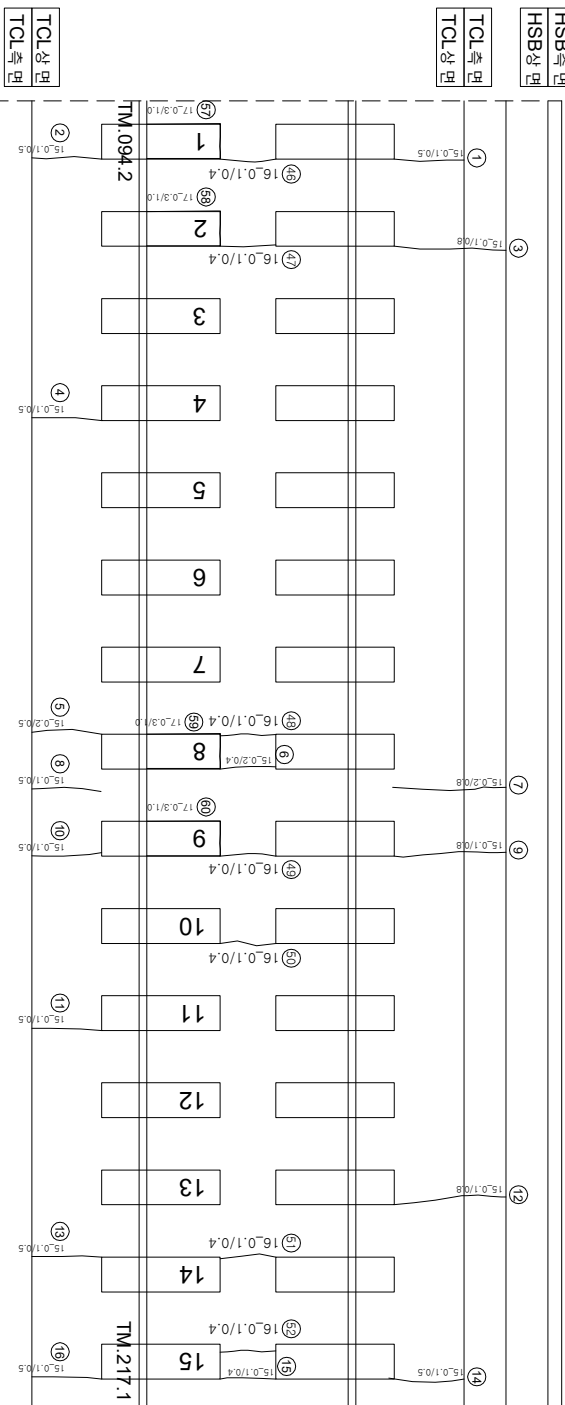
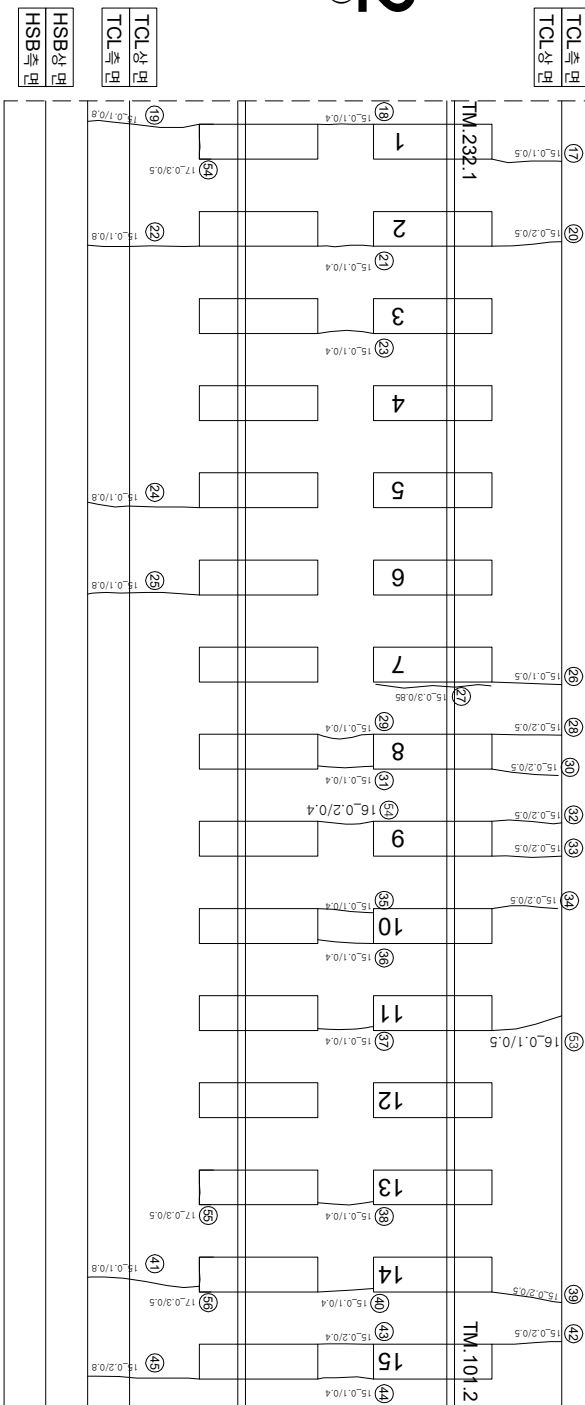
| 연번 | 순상 | 폭 | 연장 | 비고 | 연번 | 순상 | 폭 | 연장 | 비고 |
| 1 | 균열 0.1 | 0.5 m | | | 56 | 균열 0.3 | 0.3 m | 0.5 m | 신규 |
| 2 | 균열 0.1 | 0.5 m | | | 57 | 균열 0.3 | 1.0 m | | 신규 |
| 3 | 균열 0.1 | 0.8 m | | | 58 | 균열 0.3 | 1.0 m | | 신규 |
| 4 | 균열 0.1 | 0.5 m | | | 59 | 균열 0.3 | 1.0 m | | 신규 |
| 5 | 균열 0.2 | 0.5 m | | | 60 | 균열 0.3 | 1.0 m | | 신규 |
| 6 | 균열 0.2 | 0.4 m | | | 61 | | | | |
| 7 | 균열 0.2 | 0.8 m | | | 62 | | | | |
| 8 | 균열 0.1 | 0.5 m | | | 63 | | | | |
| 27 | 균열 0.3 | 0.9 m | | | 82 | | | | |
| 54 | 균열 0.3 | 0.5 m | | | 109 | | | | |
| 55 | 균열 0.3 | 0.5 m | 신규 | 110 | | | | | |
