한남고속도로 33(47.800~47.810km, L=10.0m)

| KORAIL<br>한국철도공사<br>KOREA RAILROAD | 2017년도 호남고속선 오송-광주승강간 콘크리트케도 정검용역 | (주) 한국구조물안전연구원<br>(주) 한국도로안전연구원<br>(재) 한국건설품질연구원 | 이력영 | 라온강<br>김경기<br>윤석기 | 구간 | 구간 | 구간 |

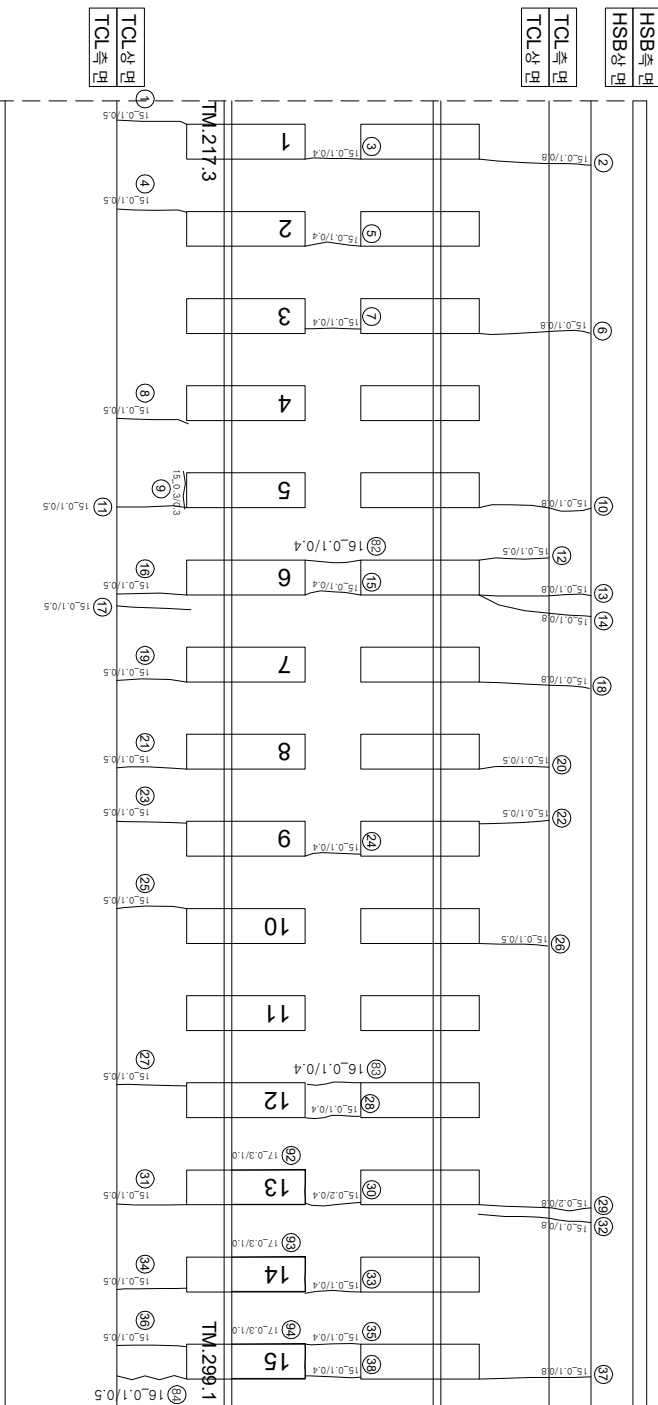
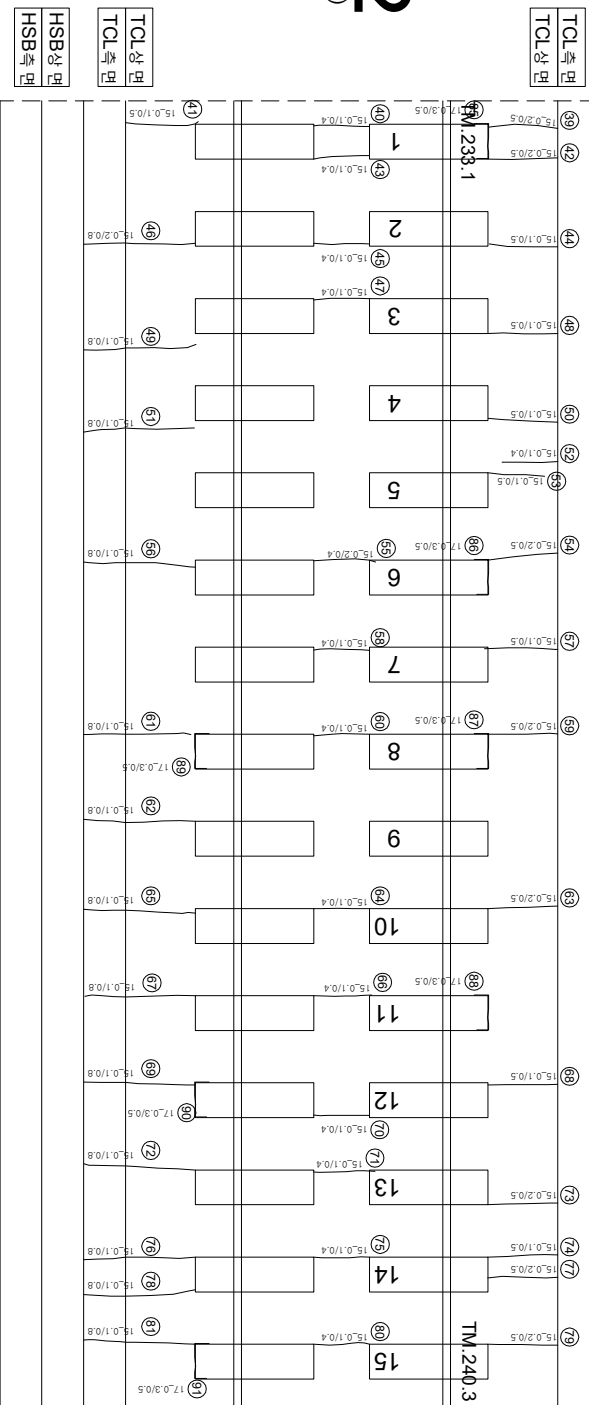
| 연번 | 순상 | 폭 | 연장 | 비고 | 연번 | 순상 | 폭 | 연장 | 비고 |
| 9 | 균열 | 0.3 mm | 0.3 m | | 64 | 균열 | 0.1 mm | 0.4 m | |
| 29 | 균열 | 0.2 mm | 0.8 m | | 84 | 균열 | 0.1 mm | 0.5 m | |
| 30 | 균열 | 0.2 mm | 0.4 m | | 85 | 균열 | 0.3 mm | 0.5 m | |
| 31 | 균열 | 0.1 mm | 0.5 m | | 86 | 균열 | 0.3 mm | 0.5 m | 신규 |
| 32 | 균열 | 0.1 mm | 0.8 m | | 87 | 균열 | 0.3 mm | 0.5 m | 신규 |
| 33 | 균열 | 0.1 mm | 0.4 m | | 88 | 균열 | 0.3 mm | 0.5 m | 신규 |
| 34 | 균열 | 0.1 mm | 0.5 m | | 89 | 균열 | 0.3 mm | 0.5 m | 신규 |
| 35 | 균열 | 0.1 mm | 0.4 m | | 90 | 균열 | 0.3 mm | 0.5 m | 신규 |
| 36 | 균열 | 0.1 mm | 0.5 m | | 91 | 균열 | 0.3 mm | 0.5 m | 신규 |
| 37 | 균열 | 0.1 mm | 0.8 m | | 92 | 균열 | 0.3 mm | 1.0 m | 신규 |
| 38 | 균열 | 0.1 mm | 0.4 m | | 93 | 균열 | 0.3 mm | 1.0 m | 신규 |
| 39 | 균열 | 0.2 mm | 0.5 m | | 94 | 균열 | 0.3 mm | 1.0 m | 신규 |
