한남고속선 한양교 - 토양노반 36(47.830~47.840km, L=10.0m)

47K830

47K840

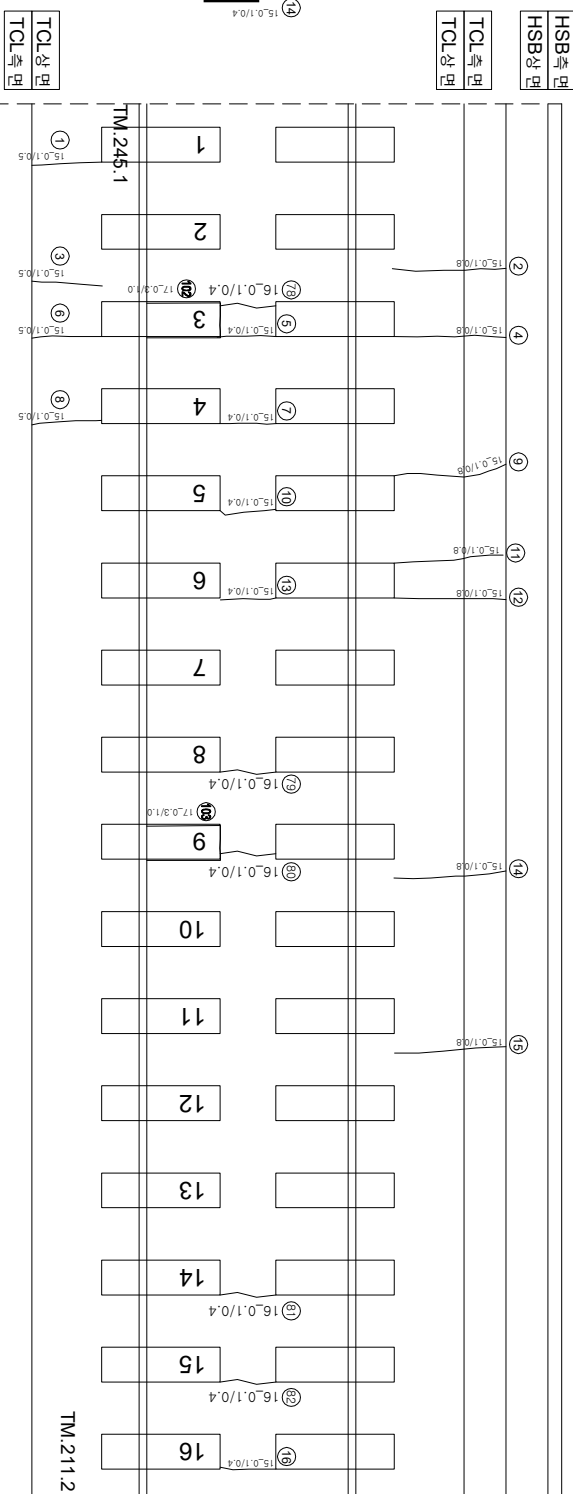
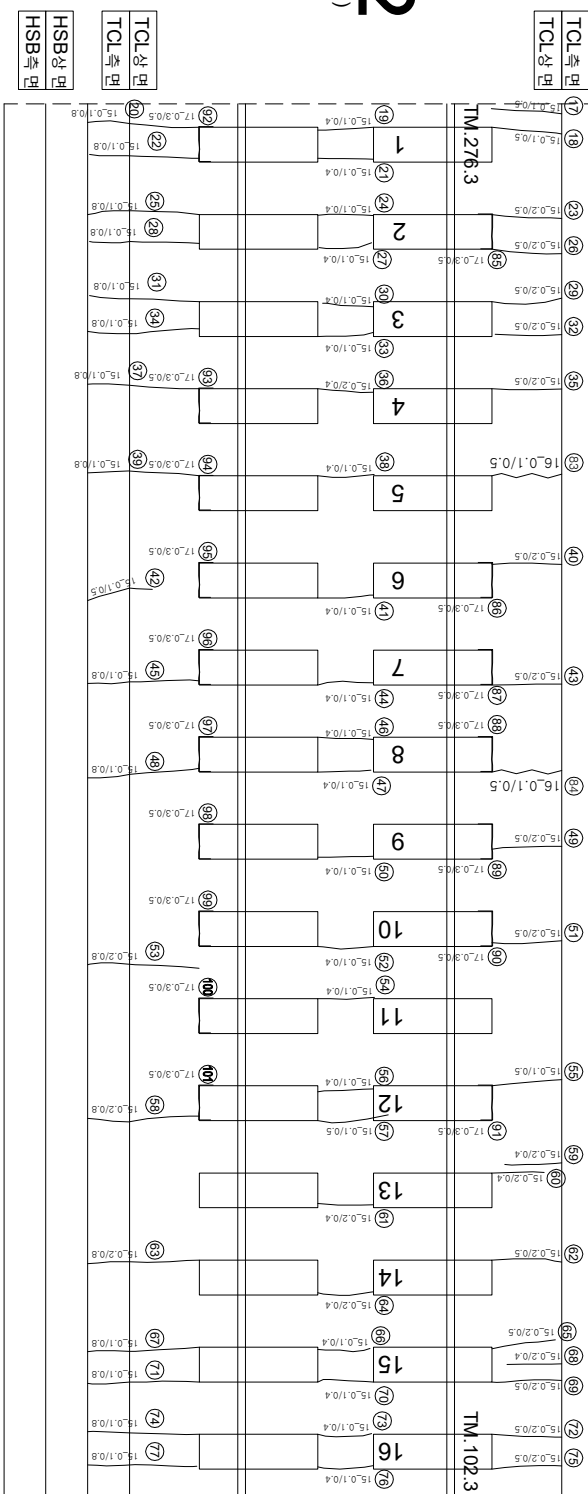
| 연번 | 손상 | 폭 | 연청 | 비고 | 연번 | 손상 | 폭 | 연청 | 비고 |
|---|---|---|---|---|---|---|---|---|---|
| 1 | 균열 | 0.1 mm | 0.5 m | | 56 | 균열 | 0.1 mm | 0.4 m | |
| 30 | 균열 | 0.1 mm | 0.4 m | | 85 | 균열 | 0.3 mm | 0.5 m | 신규 |
| 31 | 균열 | 0.1 mm | 0.8 m | | 86 | 균열 | 0.3 mm | 0.5 m | 신규 |
| 47 | 균열 | 0.1 mm | 0.4 m | | 102 | 균열 | 0.3 mm | 1.0 m | 신규 |
