한남고속선 서편교-1(47.882~47.887km, 전속부)

| 시 | 행 | 사 | 영 | 역 | 명 | 영 | 역 | 사 | 이 | | 영 |
|---|---|---|---|---|---|---|---|---|---|---|---|
| <br>한국철도공사<br>KOREA RAILROAD | | | 2017년도 호남고속선 오송-광주승정간 콘크리트케도 점검구역 | (주) 한국구조물안전연구원<br>(주) 한국도로안전연구원<br>(재) 한국건설품질연구원 | 이북영<br>김문강<br>김경기<br>한석기 | 영 | 구 | 0.2220 (0.3m이하 : 녹색) | 점목도상본리 | 자료본리 | |

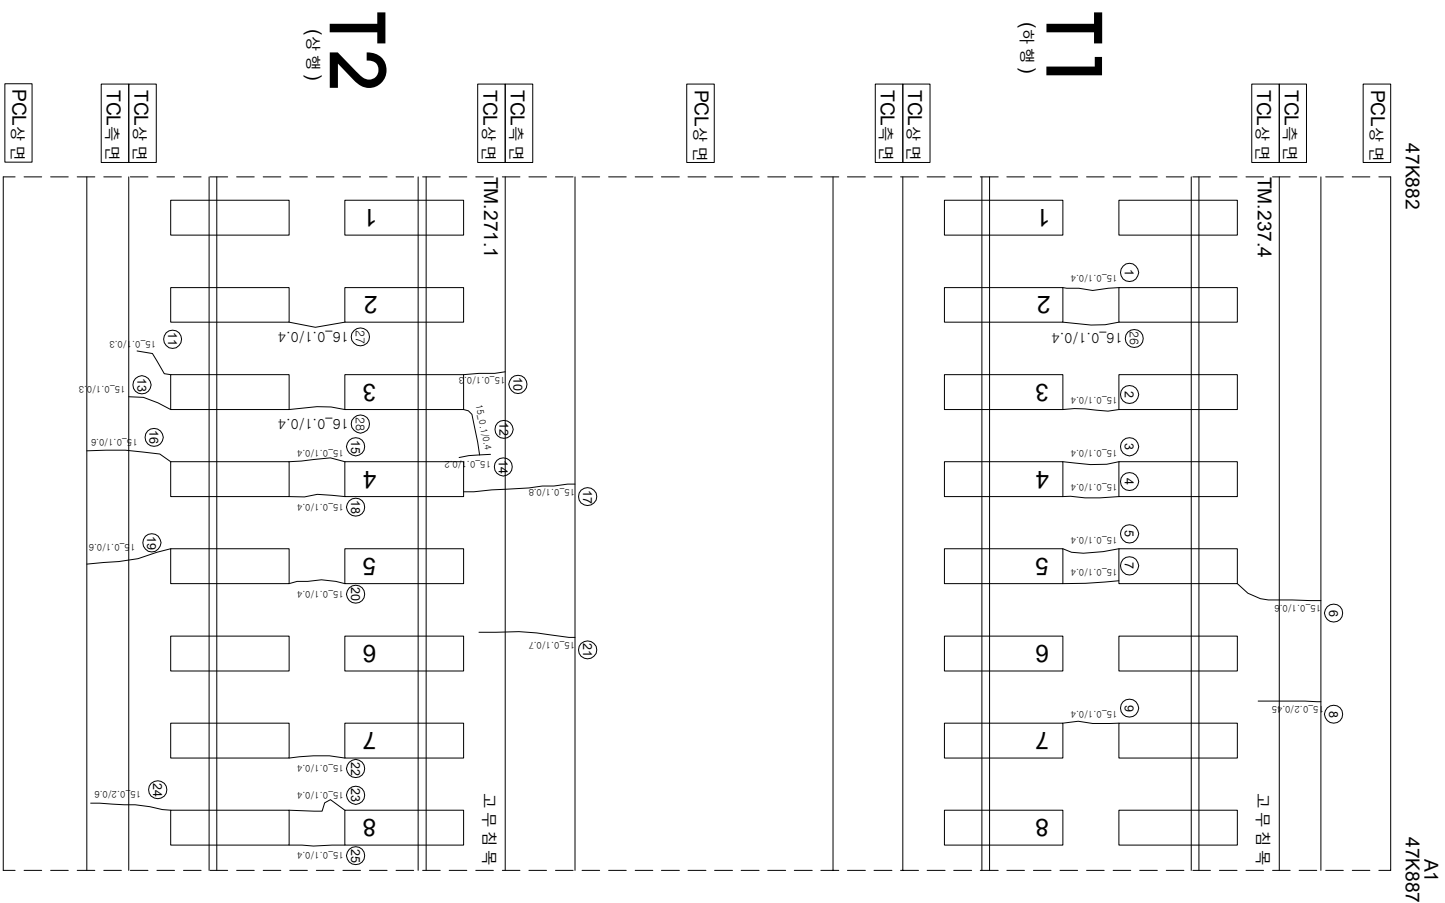
| 연번 | 순상 | 폭 | 연장 | 비고 | 연번 | 순상 | 폭 | 연장 | 비고 |
|---|---|---|---|---|---|---|---|---|---|
| 1 | 균열 | 0.1 | 0.4 | m | 56 | | | | |
| 2 | 균열 | 0.1 | 0.4 | m | 57 | | | | |
| 3 | 균열 | 0.1 | 0.4 | m | 58 | | | | |
| 4 | 균열 | 0.1 | 0.4 | m | 59 | | | | |
| 5 | 균열 | 0.1 | 0.4 | m | 60 | | | | |
| 6 | 균열 | 0.1 | 0.6 | m | 61 | | | | |
| 7 | 균열 | 0.1 | 0.4 | m | 62 | | | | |
| 8 | 균열 | 0.2 | 0.45 | m | 63 | | | | |
| 9 | 균열 | 0.1 | 0.4 | m | 64 | | | | |
| 10 | 균열 | 0.1 | 0.3 | m | 65 | | | | |
| 11 | 균열 | 0.1 | 0.3 | m | 66 | | | | |
| 12 | 균열 | 0.1 | 0.4 | m | 67 | | | | |
| 13 | 균열 | 0.1 | 0.3 | m | 68 | | | | |
| 14 | 균열 | 0.1 | 0.2 | m | 69 | | | | |
| 15 | 균열 | 0.1 | 0.4 | m | 70 | | | | |
| 16 | 균열 | 0.1 | 0.6 | m | 71 | | | | |
| 17 | 균열 | 0.1 | 0.8 | m | 72 | | | | |
| 18 | 균열 | 0.1 | 0.4 | m | 73 | | | | |
| 19 | 균열 | 0.1 | 0.6 | m | 74 | | | | |
| 20 | 균열 | 0.1 | 0.4 | m | 75 | | | | |
| 21 | 균열 | 0.1 | 0.7 | m | 76 | | | | |
| 22 | 균열 | 0.1 | 0.4 | m | 77 | | | | |
| 23 | 균열 | 0.1 | 0.4 | m | 78 | | | | |
| 24 | 균열 | 0.2 | 0.6 | m | 79 | | | | |
| 25 | 균열 | 0.1 | 0.4 | m | 80 | | | | |
| 26 | 균열 | 0.1 | 0.4 | m | 81 | | | | |
| 27 | 균열 | 0.1 | 0.4 | m | 82 | | | | |
| 28 | 균열 | 0.1 | 0.4 | m | 83 | | | | |
