한남고속선 서편교\_17(47.992~47.997km, 점속부)

| 시 | 행 | 사 | 영 | 역 | 영 | 사 | 구 | | 영 | | |
|---|---|---|---|---|---|---|---|---|---|---|---|
| KORAIL<br>KOREA RAILROAD | 한국철도공사 | 2017년도 호남고속선 오송-광주승정간 콘크리트케도 점검용역 | 영 | 역 | 사 | (주) 한국구조물안전연구원<br>(주)한국도로안전연구원<br>(재) 한국건설품질연구원 | 이 | 영 | 구 | | |

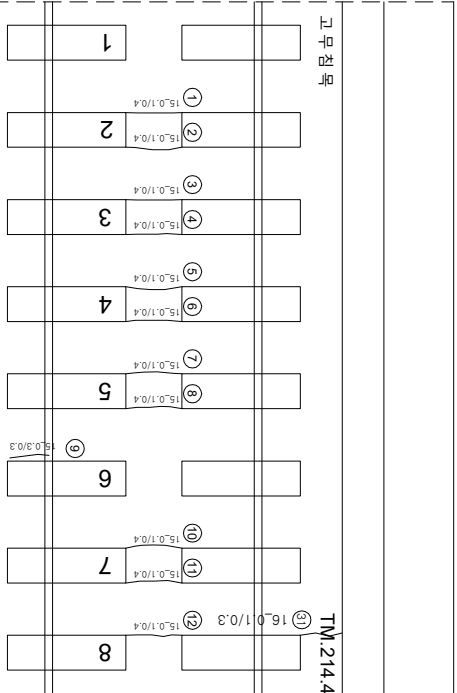
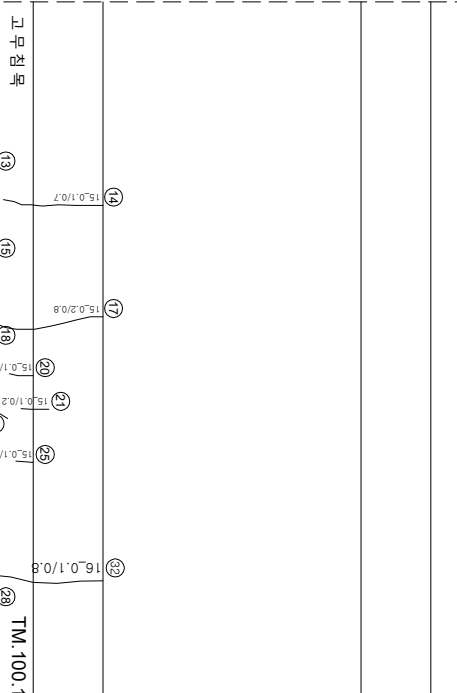
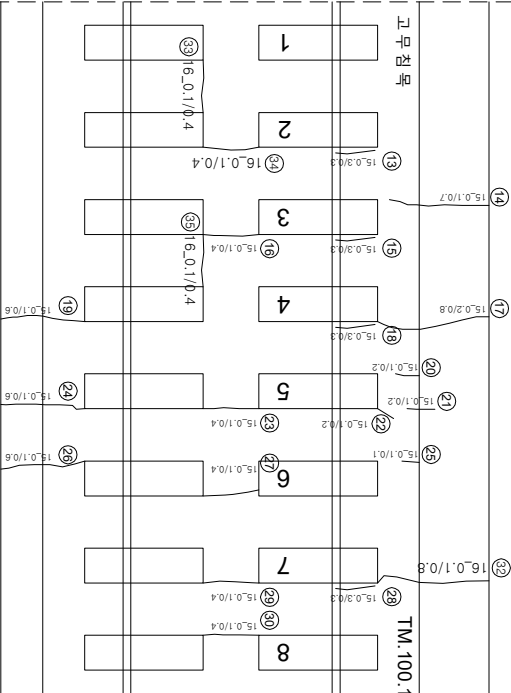
| 연번 | 순상 | 폭 | 연장 | 비고 | 연번 | 순상 | 폭 | 연장 | 비고 |
|---|---|---|---|---|---|---|---|---|---|
| 1 | 균열 | 0.1 mm | 0.4 m | | 56 | | | | |
| 9 | 경계부 균열 | 0.3 mm | 0.3 m | | 64 | | | | |
| 13 | 경계부 균열 | 0.3 mm | 0.3 m | | 68 | | | | |
| 17 | 균열 | 0.2 mm | 0.8 m | | 72 | | | | |
