호남고속선 서편교\_3(47.894~47.901km, S1-2)

1 SPAN - 2

| 시 | 행 | 사 | 용 | 역 | 영 | 사 | 간 | | 영 |
|---|---|---|---|---|---|---|---|---|---|
| KORAIL<br>KOREA RAILROAD | 한국철도공사 | 2017년도 호남고속선 오송-광주승정간 콘크리트케도 점검용역 | (주) 한국구조물안전연구원<br>(주) 한국도로안전연구원<br>(재) 한국건설품질연구원 | 이복영 | 김윤강<br>김경기<br>문준기 | 영 | 0220 (0.3mm이하 : 흑색) | 영문도상판리 | 재료판리 |

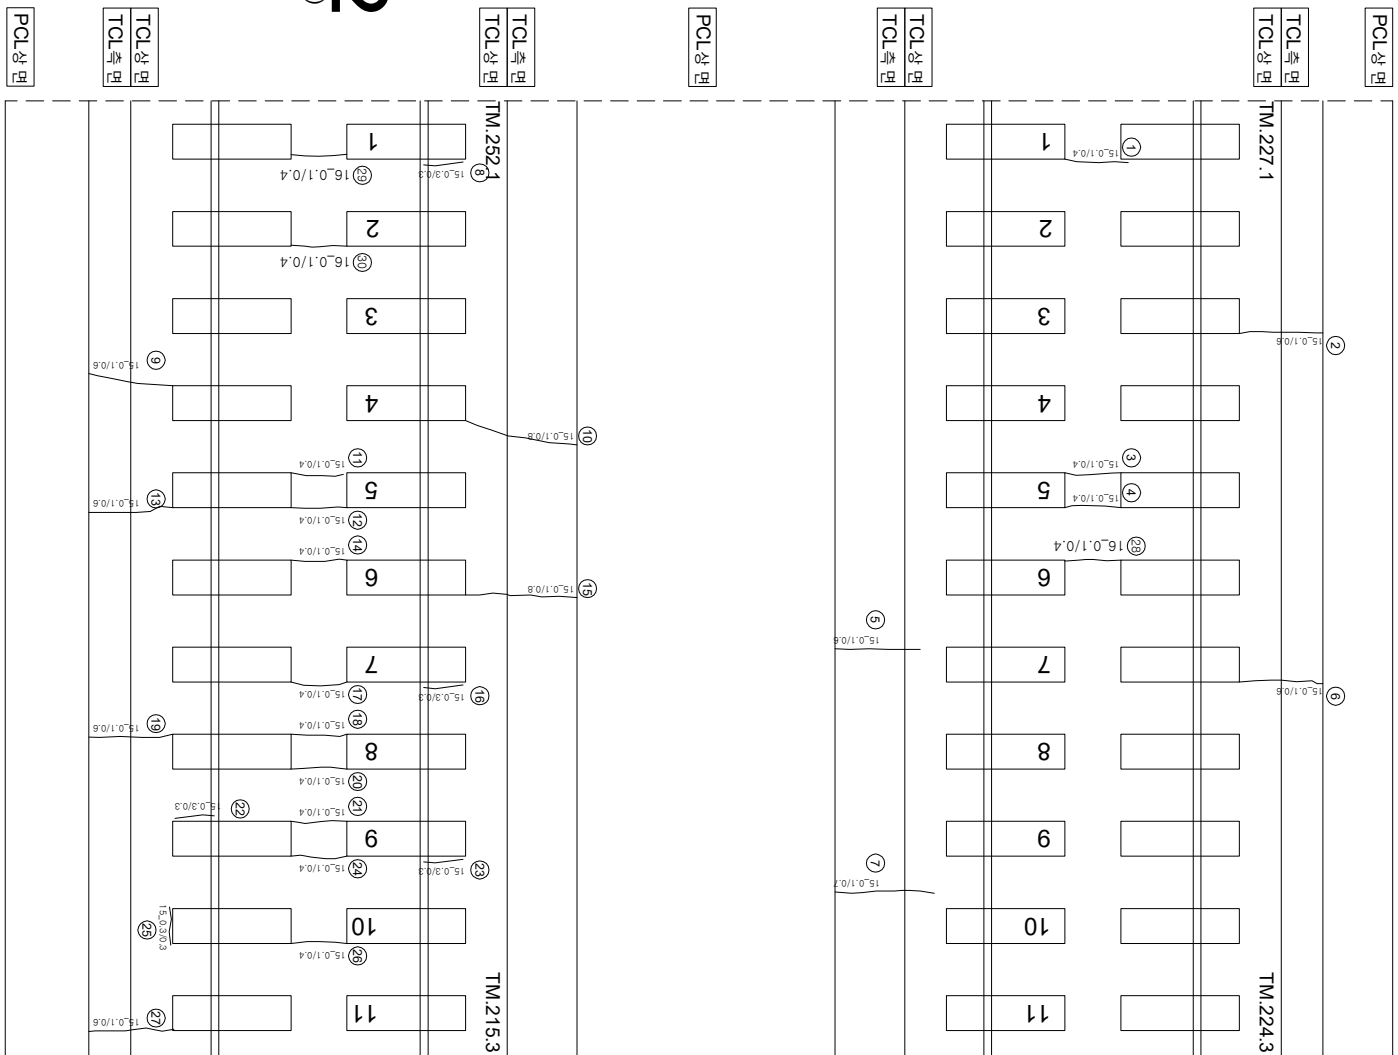
| 연번 | 순차 | 폭 | 연장 | 비고 | 연번 | 순차 | 폭 | 연장 | 비고 |
|---|---|---|---|---|---|---|---|---|---|
| 1 | 균열 | 0.1 mm | 0.4 m | | 56 | | | | |
| 2 | 균열 | 0.1 mm | 0.6 m | | 57 | | | | |
| 3 | 균열 | 0.1 mm | 0.4 m | | 58 | | | | |
| 4 | 균열 | 0.1 mm | 0.4 m | | 59 | | | | |
| 5 | 균열 | 0.1 mm | 0.6 m | | 60 | | | | |
| 6 | 균열 | 0.1 mm | 0.6 m | | 61 | | | | |
| 7 | 균열 | 0.1 mm | 0.7 m | | 62 | | | | |
| 8 | 장계부 균열 | 0.3 mm | 0.3 m | | 63 | | | | |
| 9 | 균열 | 0.1 mm | 0.6 m | | 64 | | | | |
| 10 | 균열 | 0.1 mm | 0.8 m | | 65 | | | | |
| 11 | 균열 | 0.1 mm | 0.4 m | | 66 | | | | |
| 12 | 균열 | 0.1 mm | 0.4 m | | 67 | | | | |
| 13 | 균열 | 0.1 mm | 0.6 m | | 68 | | | | |
| 14 | 균열 | 0.1 mm | 0.4 m | | 69 | | | | |
| 15 | 균열 | 0.1 mm | 0.8 m | | 70 | | | | |
| 16 | 장계부 균열 | 0.3 mm | 0.3 m | | 71 | | | | |
| 17 | 균열 | 0.1 mm | 0.4 m | | 72 | | | | |
| 18 | 균열 | 0.1 mm | 0.4 m | | 73 | | | | |
| 19 | 균열 | 0.1 mm | 0.6 m | | 74 | | | | |
| 20 | 균열 | 0.1 mm | 0.4 m | | 75 | | | | |
| 21 | 균열 | 0.1 mm | 0.4 m | | 76 | | | | |
| 22 | 장계부 균열 | 0.3 mm | 0.3 m | | 77 | | | | |
| 23 | 장계부 균열 | 0.3 mm | 0.3 m | | 78 | | | | |
| 24 | 균열 | 0.1 mm | 0.4 m | | 79 | | | | |
| 25 | 장계부 균열 | 0.3 mm | 0.3 m | | 80 | | | | |
| 26 | 균열 | 0.1 mm | 0.4 m | | 81 | | | | |
| 27 | 균열 | 0.1 mm | 0.6 m | | 82 | | | | |
| 28 | 균열 | 0.1 mm | 0.4 m | | 83 | | | | |
| 29 | 균열 | 0.1 mm | 0.4 m | | 84 | | | | |
| 30 | 균열 | 0.1 mm | 0.4 m | | 85 | | | | |
