한남고속선 서편코-토아노반-18(48.160~48.170km, L=10m)

| 시 | 행 | 사 | 영 | 역 | 명 | 용 | 역 | 사 | 이 | | 경 | 단 | | | | | | | | | | | | | | |
|---|---|---|---|---|---|---|---|---|---|---|---|---|---|---|---|---|---|---|---|---|---|---|---|---|---|---|
| KORAIL<br>KOREA RAILROAD | 한국철도공사 | 2017년도 | 호남고속선 | 오송-광주승강간 | 콘크리트케도 | 점공역 | (주) 한국구조물안전연구원<br>(주) 한국국토안전연구원<br>(재) 한국건설품질연구원 | 이 | 평 | 영 | 김정기<br>윤석기 | 영 | 단 | 0.2220 (0.3m이하 : 흑색)<br>0.4620 (0.3m초과 0.5m이하 : 황색)<br>0.6820 (0.5m초과 1.0m이하 : 적색)<br>1.0020 (1.0m이상 : 분홍색) | 점목도상판리 | 차로판리 | 철근노출 | 누수습윤부 | 시공이음판리, 종판리 | | | | | | | |

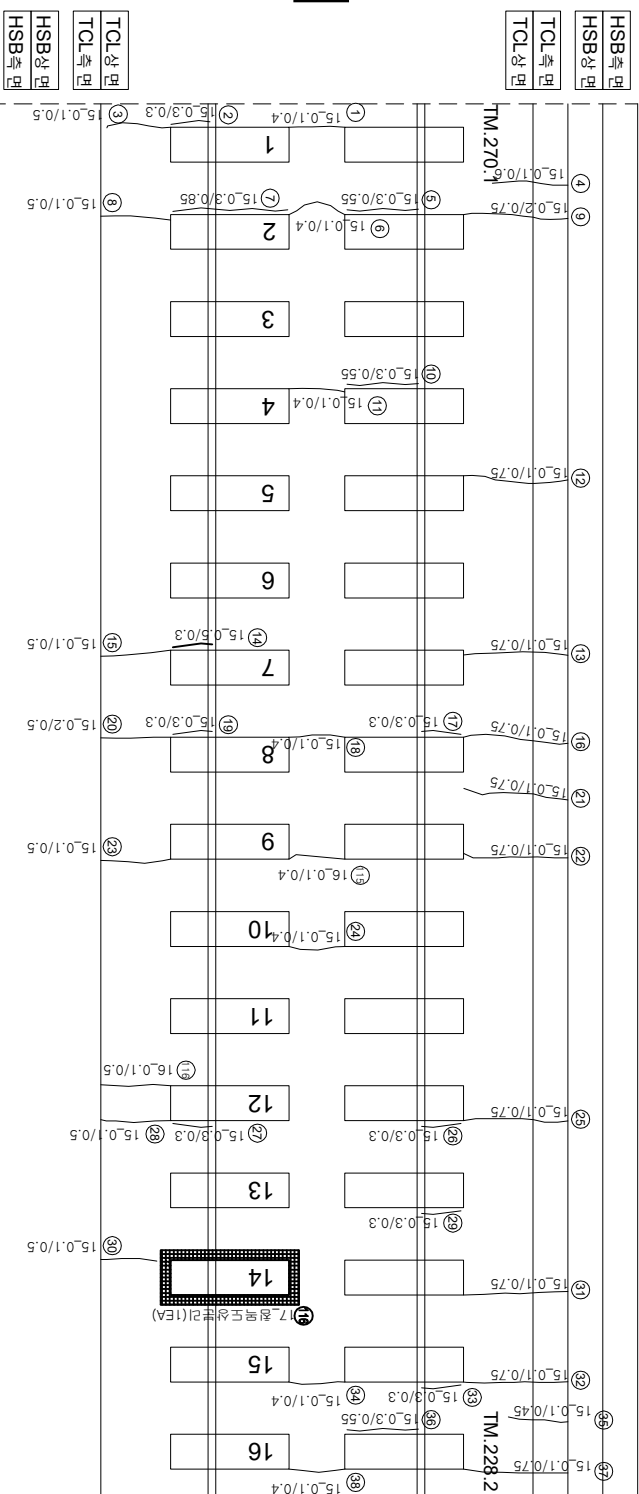
| 연번 | 순산 | 목 | 연장 | 비고 | 연번 | 순산 | 목 | 연장 | 비고 |
|---|---|---|---|---|---|---|---|---|---|
| 1 | 균열 | 0.1 mm | 0.4 m | | 61 | 장계부 균열 | 0.3 mm | 0.55 m | |
| 2 | 장계부 균열 | 0.3 mm | 0.3 m | | 62 | 장계부 균열 | 0.3 mm | 0.3 m | |
| 3 | 균열 | 0.1 mm | 0.5 m | | 63 | 균열 | 0.2 mm | 0.5 m | |
| 4 | 균열 | 0.2 mm | 0.6 m | | 64 | 장계부 균열 | 0.3 mm | 0.3 m | |
| 5 | 장계부 균열 | 0.3 mm | 0.55 m | | 65 | 균열 | 0.1 mm | 0.4 m | |
| 13 | 장계부 균열 | 0.5 mm | 0.75 m | | 73 | 균열 | 0.1 mm | 0.75 m | |
