한남고속선 서편코-토랑노반-7(48.050~48.060km, L=10m)

| KORAIL<br>한국철도공사<br>KOREA RAILROAD | | 2017년도 한강고속선 오송-광주승강간 콘크리트케도 정검용역 | | | | |

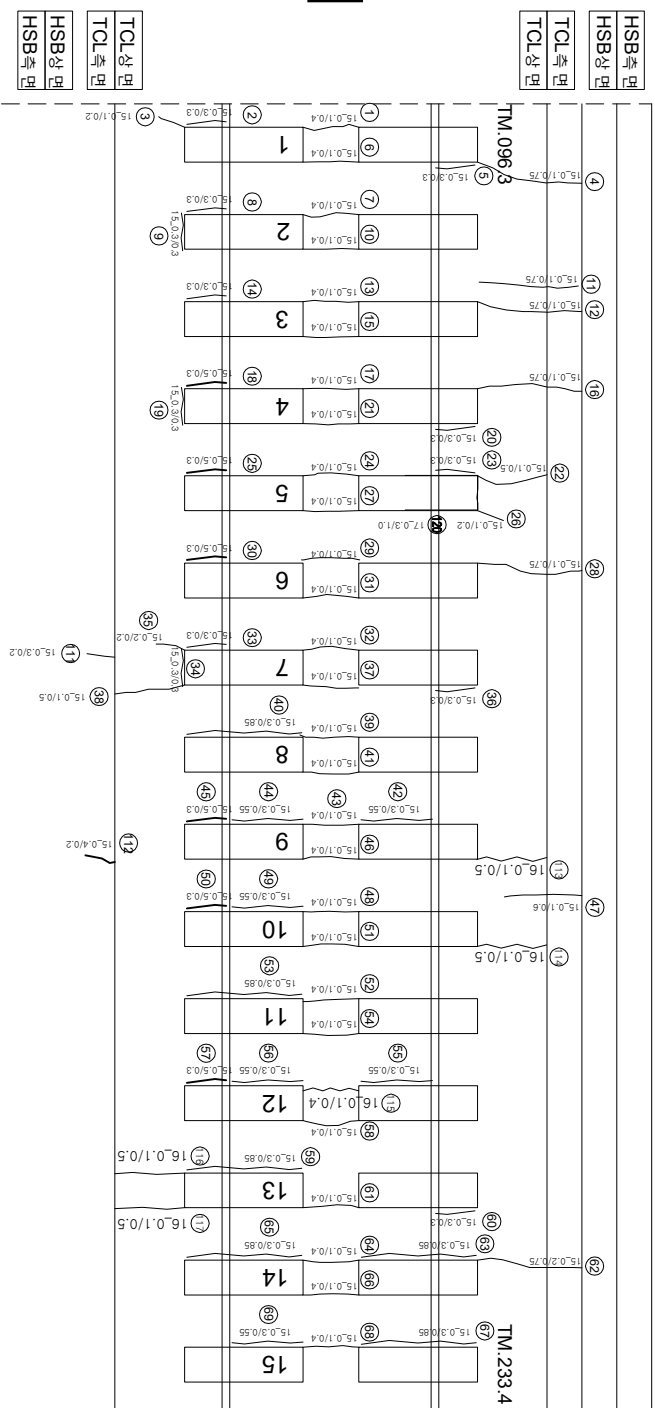
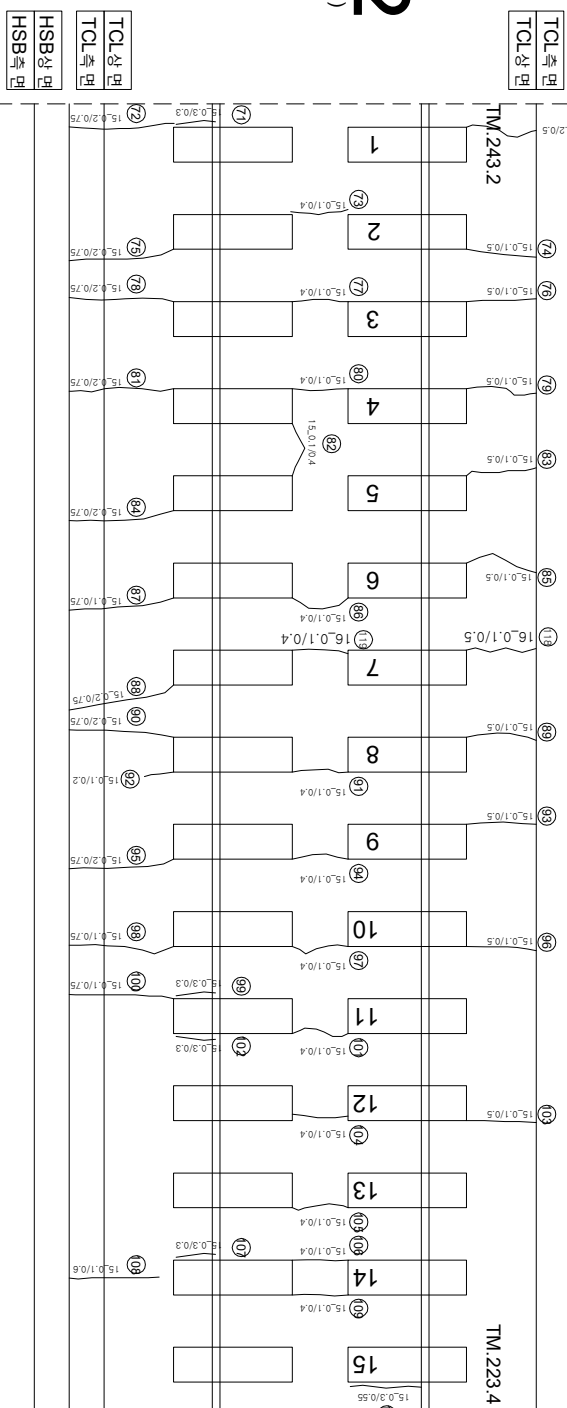
**T2**

| 연번 | 손상 | 폭 | 연장 | 비고 | 연번 | 손상 | 폭 | 연장 | 비고 | | |
| 1 | 균열 | mm | 0.4 | m | 61 | 균열 | 0.1 | 0.4 | m | | |
| 2 | 경계부 균열 | 0.3 | mm | 0.3 | m | 62 | 균열 | 0.2 | 0.75 | m | |
| 3 | 균열 | 0.1 | mm | 0.2 | m | 63 | 경계부 균열 | 0.3 | mm | 0.85 | m |
| 4 | 균열 | 0.1 | mm | 0.75 | m | 64 | 균열 | 0.1 | mm | 0.4 | m |
| 5 | 경계부 균열 | 0.3 | mm | 0.3 | m | 65 | 경계부 균열 | 0.3 | mm | 0.85 | m |
| 6 | 균열 | 0.1 | mm | 0.4 | m | 66 | 균열 | 0.1 | mm | 0.4 | m |
| 7 | 균열 | 0.1 | mm | 0.4 | m | 67 | 경계부 균열 | 0.3 | mm | 0.85 | m |
| 8 | 경계부 균열 | 0.3 | mm | 0.3 | m | 68 | 경계부 균열 | 0.3 | mm | 0.55 | m |
| 9 | 경계부 균열 | 0.3 | mm | 0.3 | m | 69 | 균열 | 0.1 | mm | 0.4 | m |
| 10 | 균열 | 0.1 | mm | 0.4 | m | 70 | 균열 | 0.2 | mm | 0.5 | m |
| 11 | 균열 | 0.1 | mm | 0.75 | m | 71 | 경계부 균열 | 0.3 | mm | 0.3 | m |
| 12 | 균열 | 0.1 | mm | 0.75 | m | 72 | 균열 | 0.2 | mm | 0.75 | m |
| 13 | 균열 | 0.1 | mm | 0.4 | m | 73 | 균열 | 0.1 | mm | 0.4 | m |
| 14 | 경계부 균열 | 0.3 | mm | 0.3 | m | 74 | 균열 | 0.1 | mm | 0.5 | m |
| 15 | 균열 | 0.1 | mm | 0.4 | m | 75 | 균열 | 0.2 | mm | 0.75 | m |
| 16 | 균열 | 0.1 | mm | 0.75 | m | 76 | 균열 | 0.1 | mm | 0.5 | m |
| 17 | 균열 | 0.1 | mm | 0.4 | m | 77 | 균열 | 0.1 | mm | 0.4 | m |
| 18 | 경계부 균열 | 0.5 | mm | 0.3 | m | 78 | 균열 | 0.2 | mm | 0.75 | m |
| 19 | 경계부 균열 | 0.3 | mm | 0.3 | m | 79 | 균열 | 0.1 | mm | 0.5 | m |
| 20 | 경계부 균열 | 0.3 | mm | 0.3 | m | 80 | 균열 | 0.1 | mm | 0.4 | m |
| 21 | 균열 | 0.1 | mm | 0.4 | m | 81 | 균열 | 0.2 | mm | 0.75 | m |
| 22 | 균열 | 0.1 | mm | 0.5 | m | 82 | 균열 | 0.1 | mm | 0.4 | m |
| 23 | 경계부 균열 | 0.3 | mm | 0.3 | m | 83 | 균열 | 0.1 | mm | 0.5 | m |
| 24 | 균열 | 0.1 | mm | 0.4 | m | 84 | 균열 | 0.2 | mm | 0.75 | m |
| 25 | 경계부 균열 | 0.5 | mm | 0.3 | m | 85 | 균열 | 0.1 | mm | 0.5 | m |
| 26 | 균열 | 0.1 | mm | 0.2 | m | 86 | 균열 | 0.1 | mm | 0.4 | m |
| 27 | 균열 | 0.1 | mm | 0.4 | m | 87 | 균열 | 0.1 | mm | 0.75 | m |
| 28 | 균열 | 0.1 | mm | 0.75 | m | 88 | 균열 | 0.2 | mm | 0.75 | m |
| 29 | 균열 | 0.1 | mm | 0.4 | m | 89 | 균열 | 0.1 | mm | 0.5 | m |
| 30 | 경계부 균열 | 0.5 | mm | 0.3 | m | 90 | 균열 | 0.2 | mm | 0.75 | m |
| 31 | 균열 | 0.1 | mm | 0.4 | m | 91 | 균열 | 0.1 | mm | 0.4 | m |
| 32 | 균열 | 0.1 | mm | 0.4 | m | 92 | 균열 | 0.1 | mm | 0.2 | m |
| 33 | 경계부 균열 | 0.3 | mm | 0.3 | m | 93 | 균열 | 0.1 | mm | 0.5 | m |
| 34 | 경계부 균열 | 0.3 | mm | 0.3 | m | 94 | 균열 | 0.1 | mm | 0.4 | m |
| 35 | 균열 | 0.2 | mm | 0.2 | m | 95 | 균열 | 0.2 | mm | 0.75 | m |
| 36 | 경계부 균열 | 0.3 | mm | 0.3 | m | 96 | 균열 | 0.1 | mm | 0.5 | m |
| 37 | 균열 | 0.1 | mm | 0.4 | m | 97 | 균열 | 0.1 | mm | 0.4 | m |
| 38 | 균열 | 0.1 | mm | 0.5 | m | 98 | 균열 | 0.1 | mm | 0.75 | m |
| 39 | 균열 | 0.1 | mm | 0.4 | m | 99 | 경계부 균열 | 0.3 | mm | 0.3 | m |
| 40 | 경계부 균열 | 0.3 | mm | 0.85 | m | 100 | 균열 | 0.1 | mm | 0.75 | m |
| 41 | 균열 | 0.1 | mm | 0.4 | m | 101 | 균열 | 0.1 | mm | 0.4 | m |
| 42 | 경계부 균열 | 0.3 | mm | 0.55 | m | 102 | 경계부 균열 | 0.3 | mm | 0.3 | m |
| 43 | 균열 | 0.1 | mm | 0.4 | m | 103 | 균열 | 0.1 | mm | 0.5 | m |
| 44 | 경계부 균열 | 0.3 | mm | 0.55 | m | 104 | 균열 | 0.1 | mm | 0.4 | m |
| 45 | 경계부 균열 | 0.5 | mm | 0.3 | m | 105 | 균열 | 0.1 | mm | 0.4 | m |
| 46 | 균열 | 0.1 | mm | 0.4 | m | 106 | 균열 | 0.1 | mm | 0.4 | m |
| 47 | 균열 | 0.1 | mm | 0.6 | m | 107 | 경계부 균열 | 0.3 | mm | 0.3 | m |
| 48 | 균열 | 0.1 | mm | 0.4 | m | 108 | 균열 | 0.1 | mm | 0.6 | m |
| 49 | 경계부 균열 | 0.3 | mm | 0.55 | m | 109 | 균열 | 0.1 | mm | 0.4 | m |
| 50 | 경계부 균열 | 0.5 | mm | 0.3 | m | 110 | 경계부 균열 | 0.3 | mm | 0.55 | m |
| 51 | 균열 | 0.1 | mm | 0.4 | m | 111 | 균열 | 0.3 | mm | 0.2 | m |
| 52 | 균열 | 0.1 | mm | 0.4 | m | 112 | 경계부 균열 | 0.4 | mm | 0.2 | m |
| 53 | 경계부 균열 | 0.3 | mm | 0.85 | m | 113 | 균열 | 0.1 | mm | 0.5 | m |
| 54 | 균열 | 0.1 | mm | 0.4 | m | 114 | 균열 | 0.1 | mm | 0.5 | m |
| 55 | 경계부 균열 | 0.3 | mm | 0.55 | m | 115 | 균열 | 0.1 | mm | 0.4 | m |
| 56 | 경계부 균열 | 0.3 | mm | 0.55 | m | 116 | 균열 | 0.1 | mm | 0.5 | m |
| 57 | 경계부 균열 | 0.5 | mm | 0.3 | m | 117 | 균열 | 0.1 | mm | 0.5 | m |
| 58 | 균열 | 0.1 | mm | 0.4 | m | 118 | 균열 | 0.1 | mm | 0.5 | m |
| 59 | 경계부 균열 | 0.3 | mm | 0.85 | m | 119 | 균열 | 0.1 | mm | 0.4 | m |
| 60 | 경계부 균열 | 0.3 | mm | 0.3 | m | 120 | 균열 | 0.3 | mm | 1.0 | m |
