# 호남고속선 장구교\_12(48.572~48.579km, S3-1)

| 시 | 행 | 사 | 공 | 역 | 명 | 공 | 역 | 사 | 과업책임자 | | 참가별명 | | 구 | 현 | 장 | 목 | 도 | 상 | 분 | 리 | 재 | 료 | 분 | 리 | | | | | | | | | | | | | | |
|---|---|---|---|---|---|---|---|---|---|---|---|---|---|---|---|---|---|---|---|---|---|---|---|---|---|---|---|---|---|--|--|--|--|--|--|--|--|--|
| 한국철도공사 | | | | | | | | | 2017년도 호남고속선 오송-광주송정간 코크리트케도 정검용역 | | | | | | | | | | | | | | | | | | | | | | | | | | | | | |

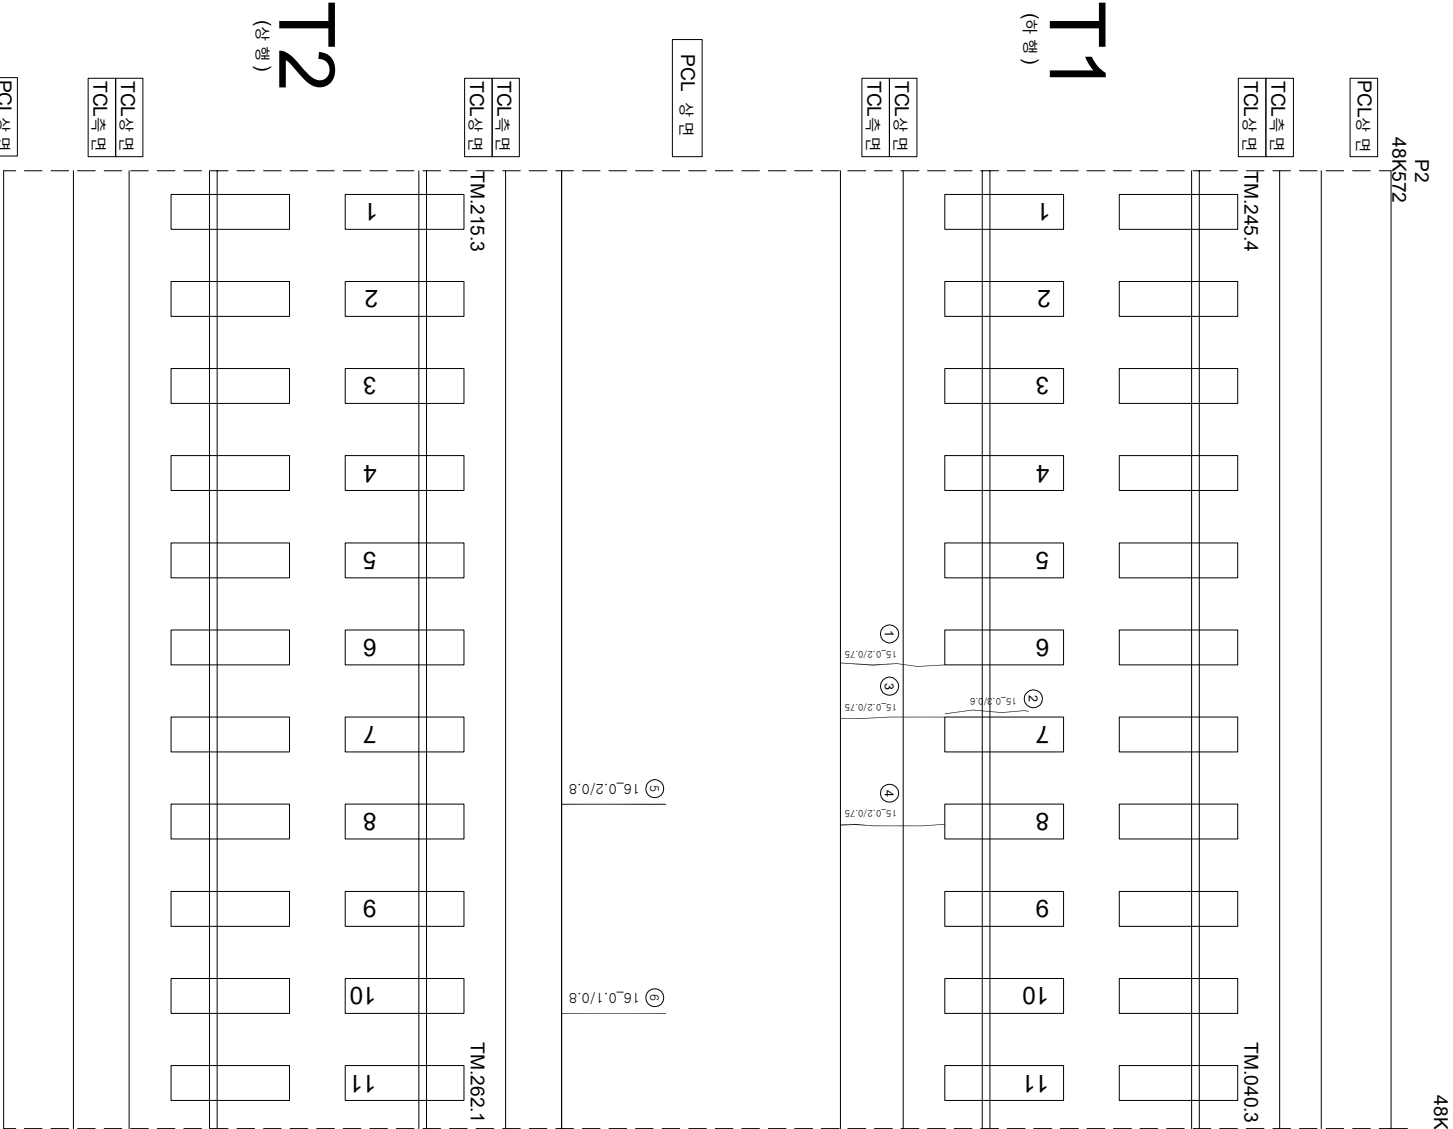
| 면번 | 손상 | 폭 | 면장 | 비고 | 면번 | 손상 | 폭 | 면장 | 비고 |
|---|---|---|---|---|---|---|---|---|---|
| 1 | 균열 | 0.2 mm | 0.75 m | | 55 | | | | |
| 2 | 경계부 균열 | 0.3 mm | 0.6 m | | 56 | | | | |
| 3 | 균열 | 0.2 mm | 0.75 m | | 57 | | | | |
| 4 | 균열 | 0.2 mm | 0.75 m | | 58 | | | | |
| 5 | 균열 | 0.2 mm | 0.8 m | | 59 | | | | |
| 6 | 균열 | 0.1 mm | 0.8 m | | 60 | | | | |
