# 호남고속선 장구교\_14(48.586~48.593m, S3-3)

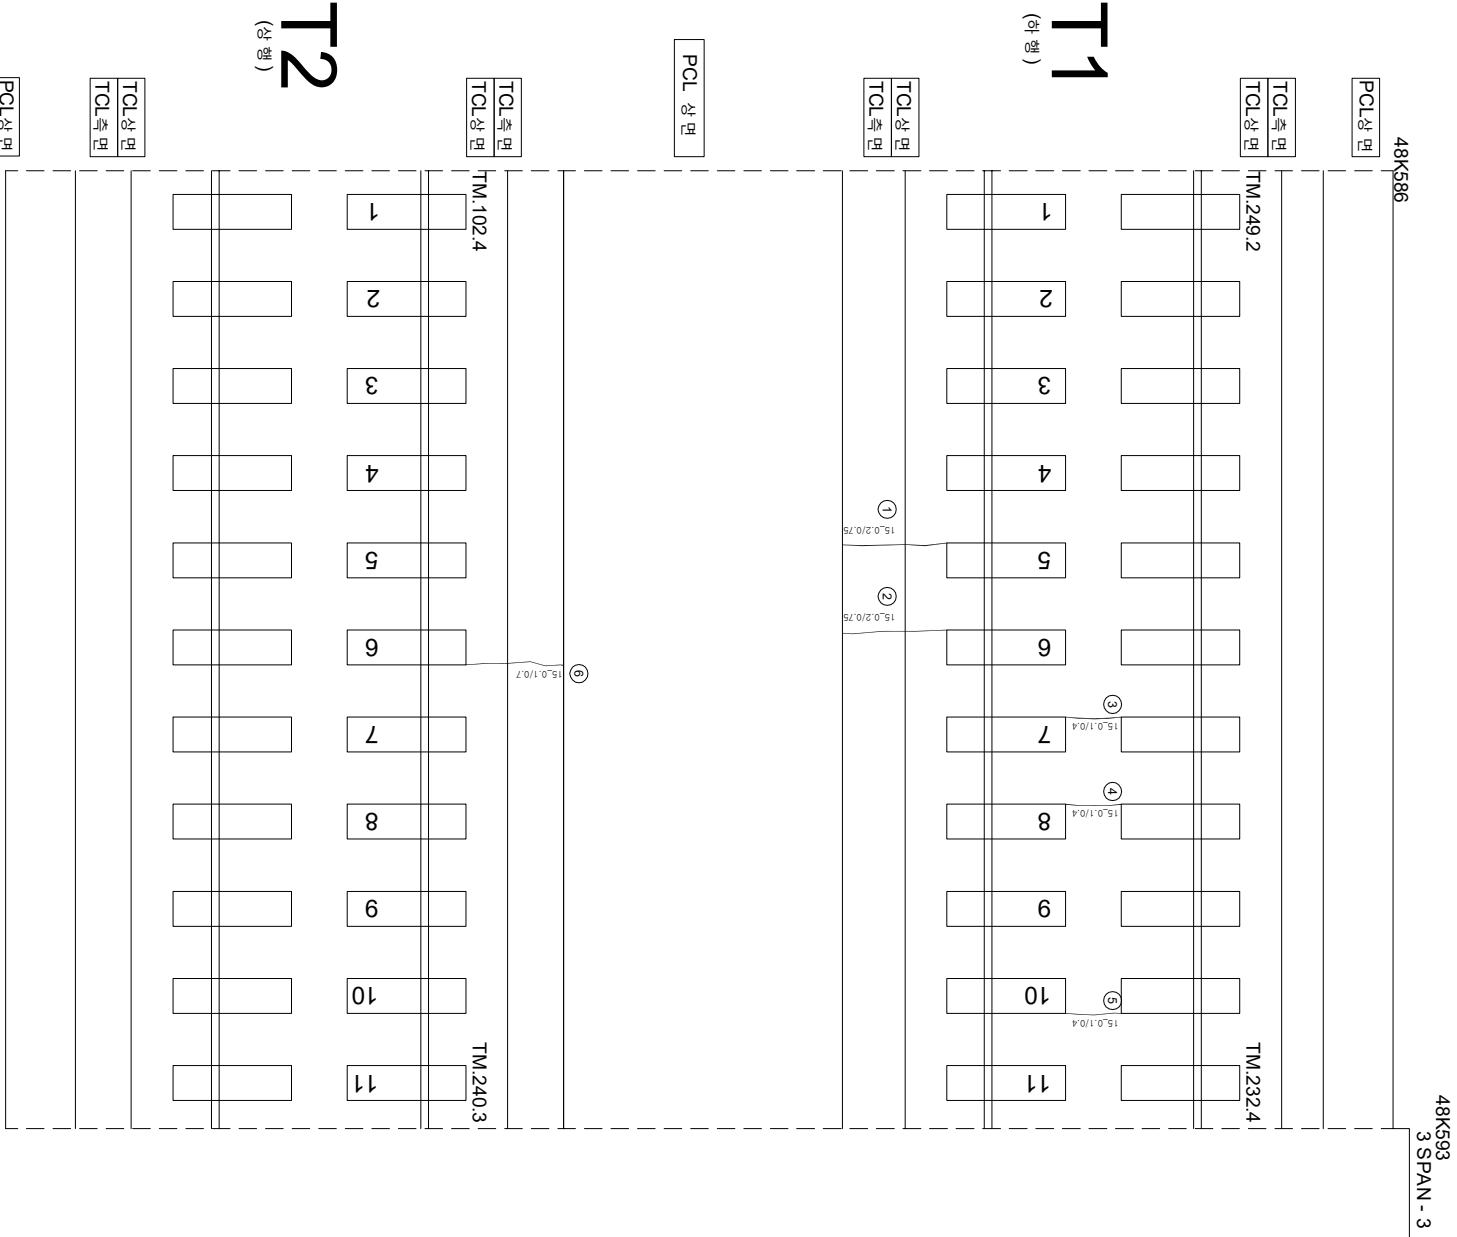
| 면번 | 손상 | 폭 | 면장 | 비고 | 면번 | 손상 | 폭 | 면장 | 비고 |
|---|---|---|---|---|---|---|---|---|---|
| 1 | 균열 | 0.2 mm | 0.75 m | | 55 | | | | |
| 2 | 균열 | 0.2 mm | 0.75 m | | 56 | | | | |
| 3 | 균열 | 0.1 mm | 0.4 m | | 57 | | | | |
| 4 | 균열 | 0.1 mm | 0.4 m | | 58 | | | | |
| 5 | 균열 | 0.1 mm | 0.4 m | | 59 | | | | |
| 6 | 균열 | 0.1 mm | 0.7 m | | 60 | | | | |
