화남고속선 장구교-20(48.628~48.635km, S4-4)

4 SPAN - 4

| 시<br>행<br>사 | 영<br>영<br>영 | 영<br>영<br>영 | 영<br>영<br>영 | 사<br>사<br>사 | 구<br>간 | | 구<br>간 | 구<br>간 | 구<br>간 | 구<br>간 | 구<br>간 | | | |
|---|---|---|---|---|---|---|---|---|---|---|---|--|---|--|
| <b>KORAIL</b><br>한국철도공사<br>KOREA RAILROAD | 2017년도 | 호남고속선 | 오송-광주중정간 | 콘크리트케도 | 점검용역 | (주) 한국구조물안전연구원<br>(주) 한국도로안전연구원<br>(재) 한국건설품질연구원 | 이북영 | 간영경<br>김경기<br>윤석기 | 구간 | 0.22% (0.3mm이하 : 황색) | 점목도상판리 | | 차로판리 | |

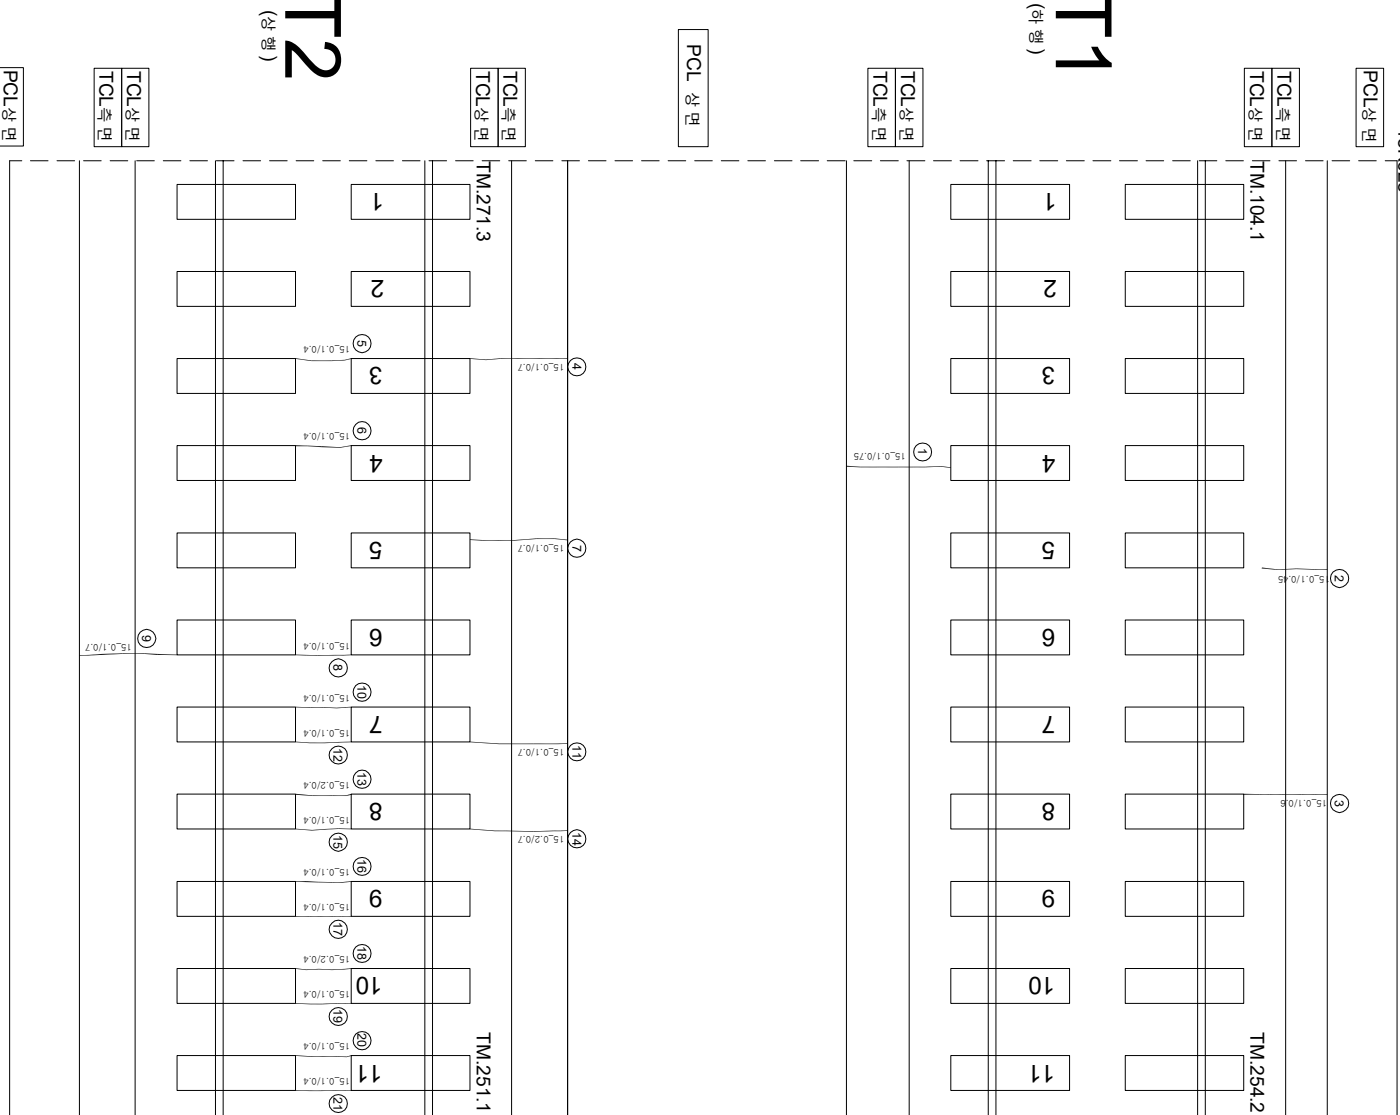
| 연번 | 순상 | 폭 | 연장 | 비고 | 연번 | 순상 | 폭 | 연장 | 비고 |
|---|---|---|---|---|---|---|---|---|---|
| 1 | 균열 | 0.1 mm | 0.75 m | | 55 | | | | |
| 2 | 균열 | 0.1 mm | 0.45 m | | 56 | | | | |
| 3 | 균열 | 0.1 mm | 0.6 m | | 57 | | | | |
| 4 | 균열 | 0.1 mm | 0.7 m | | 58 | | | | |
| 5 | 균열 | 0.1 mm | 0.4 m | | 59 | | | | |
| 6 | 균열 | 0.1 mm | 0.4 m | | 60 | | | | |
| 7 | 균열 | 0.1 mm | 0.7 m | | 61 | | | | |
| 8 | 균열 | 0.1 mm | 0.4 m | | 62 | | | | |
| 9 | 균열 | 0.1 mm | 0.7 m | | 63 | | | | |
| 10 | 균열 | 0.1 mm | 0.4 m | | 64 | | | | |
| 11 | 균열 | 0.1 mm | 0.7 m | | 65 | | | | |
| 12 | 균열 | 0.1 mm | 0.4 m | | 66 | | | | |
| 13 | 균열 | 0.2 mm | 0.4 m | | 67 | | | | |
| 14 | 균열 | 0.2 mm | 0.7 m | | 68 | | | | |
| 15 | 균열 | 0.1 mm | 0.4 m | | 69 | | | | |
| 16 | 균열 | 0.1 mm | 0.4 m | | 70 | | | | |
| 17 | 균열 | 0.1 mm | 0.4 m | | 71 | | | | |
| 18 | 균열 | 0.2 mm | 0.4 m | | 72 | | | | |
| 19 | 균열 | 0.1 mm | 0.4 m | | 73 | | | | |
| 20 | 균열 | 0.1 mm | 0.4 m | | 74 | | | | |
| 21 | 균열 | 0.1 mm | 0.4 m | | 75 | | | | |
