# 호남고속선 장구교\_29(48.691~48.698km, S6-3)

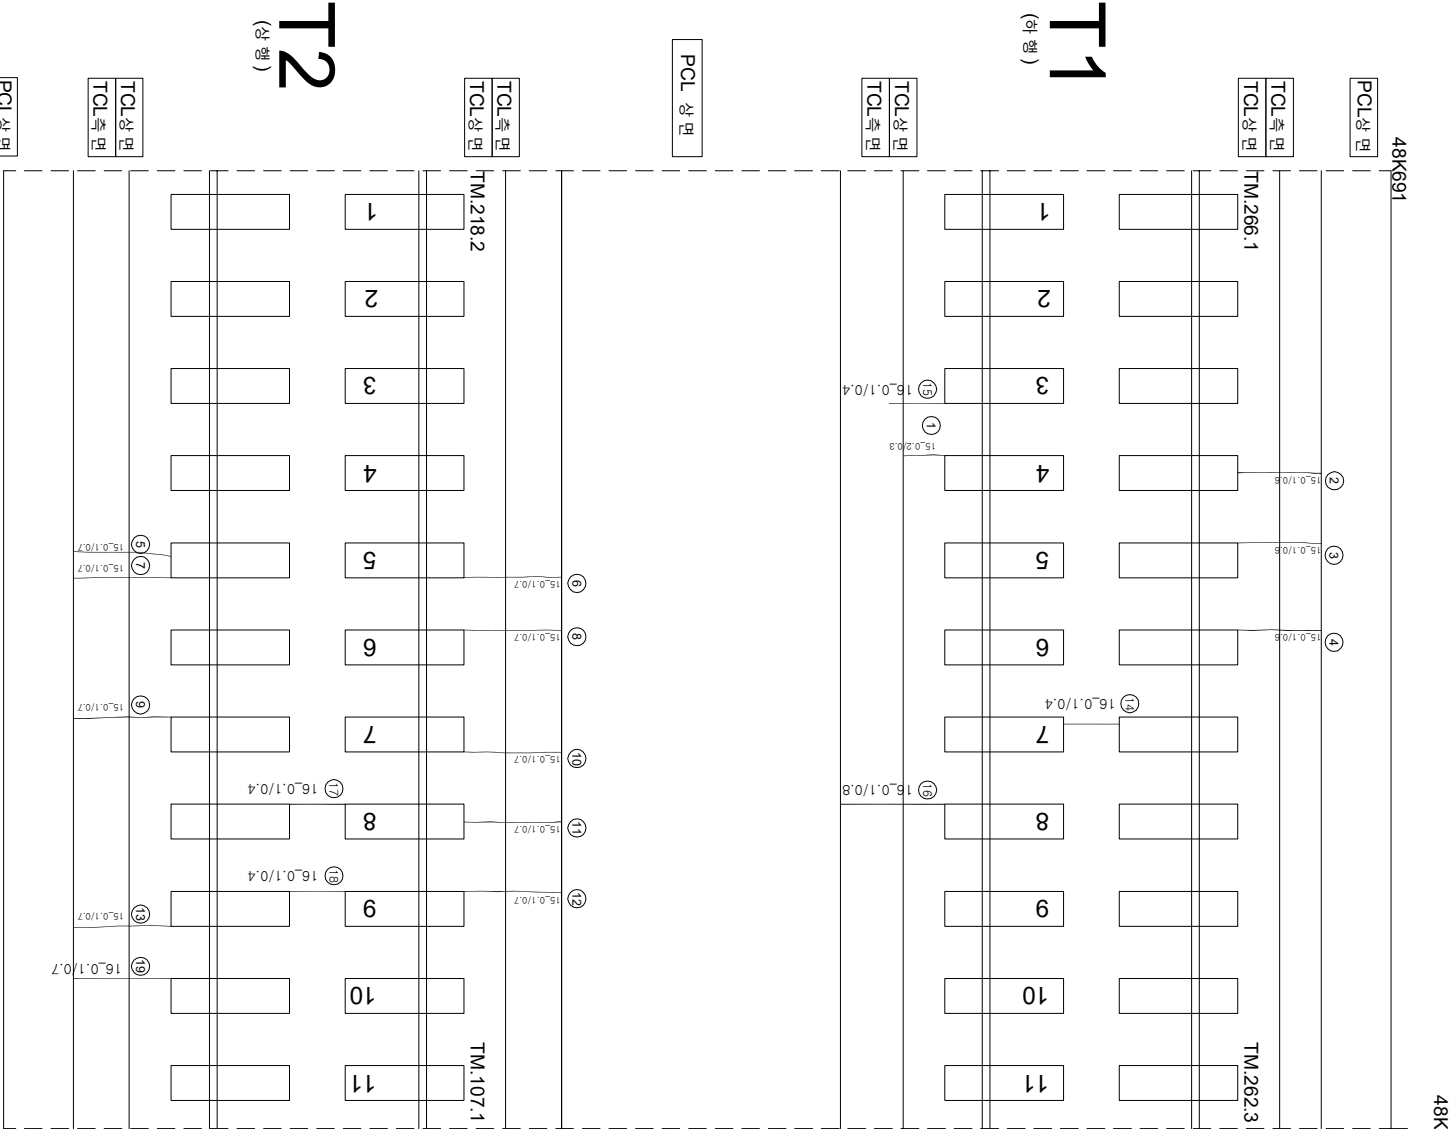
| 면번 | 손상 | 폭 | 면장 | 비고 | 면번 | 손상 | 폭 | 면장 | 비고 |
|---|---|---|---|---|---|---|---|---|---|
| 1 | 균열 0.2 mm | 0.3 m | | 55 | | | | | |
| 2 | 균열 0.1 mm | 0.6 m | | 56 | | | | | |
| 3 | 균열 0.1 mm | 0.6 m | | 57 | | | | | |
| 4 | 균열 0.1 mm | 0.6 m | | 58 | | | | | |
| 5 | 균열 0.1 mm | 0.7 m | | 59 | | | | | |
| 6 | 균열 0.1 mm | 0.7 m | | 60 | | | | | |
| 7 | 균열 0.1 mm | 0.7 m | | 61 | | | | | |
| 8 | 균열 0.1 mm | 0.7 m | | 62 | | | | | |
| 9 | 균열 0.1 mm | 0.7 m | | 63 | | | | | |
| 10 | 균열 0.1 mm | 0.7 m | | 64 | | | | | |
| 11 | 균열 0.1 mm | 0.7 m | | 65 | | | | | |
| 12 | 균열 0.1 mm | 0.7 m | | 66 | | | | | |
| 13 | 균열 0.1 mm | 0.7 m | | 67 | | | | | |
| 14 | 균열 0.1 mm | 0.4 m | | 68 | | | | | |
| 15 | 균열 0.1 mm | 0.4 m | | 69 | | | | | |
| 16 | 균열 0.1 mm | 0.8 m | | 70 | | | | | |
| 17 | 균열 0.1 mm | 0.4 m | | 71 | | | | | |
| 18 | 균열 0.1 mm | 0.4 m | | 72 | | | | | |
| 19 | 균열 0.1 mm | 0.7 m | | 73 | | | | | |
