# 호남고속선 장구교\_4(48.516~48.523km, S1-3)

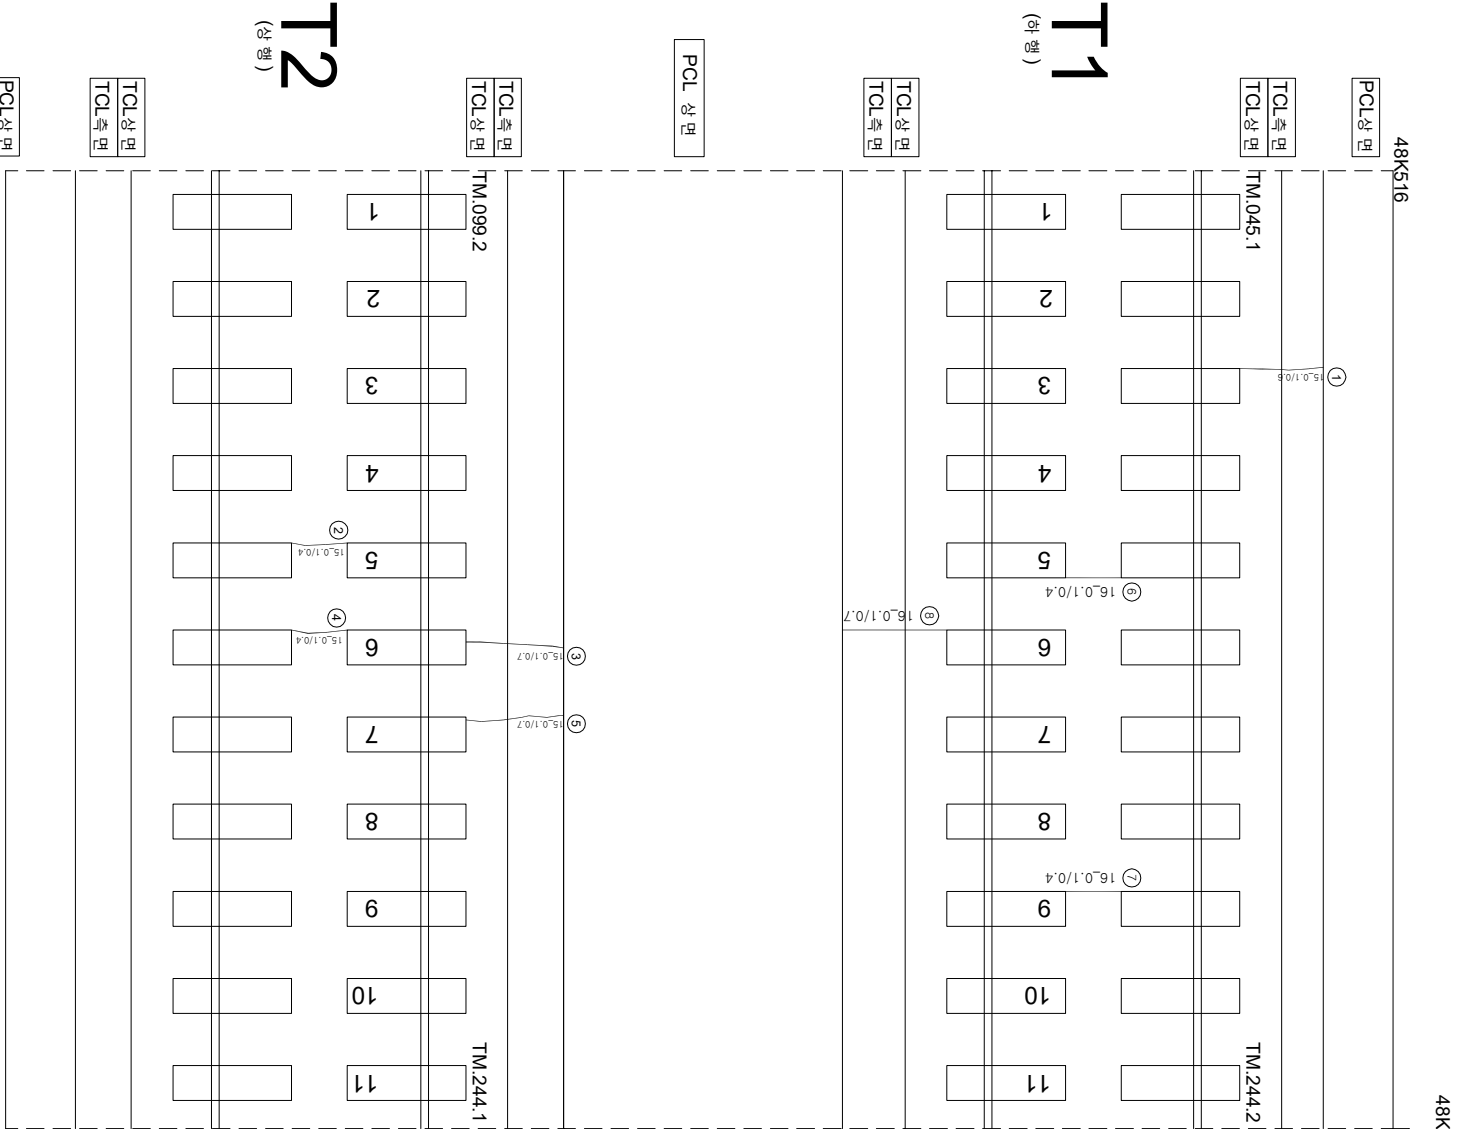
| 면번 | 손상 | 폭 | 면장 | 비고 | 면번 | 손상 | 폭 | 면장 | 비고 |
|---|---|---|---|---|---|---|---|---|---|
| 1 | 균열 | 0.1 mm | 0.6 m | | 55 | | | | |
| 2 | 균열 | 0.1 mm | 0.4 m | | 56 | | | | |
| 3 | 균열 | 0.1 mm | 0.7 m | | 57 | | | | |
| 4 | 균열 | 0.1 mm | 0.4 m | | 58 | | | | |
| 5 | 균열 | 0.1 mm | 0.7 m | | 59 | | | | |
| 6 | 균열 | 0.1 mm | 0.4 m | | 60 | | | | |
| 7 | 균열 | 0.1 mm | 0.4 m | | 61 | | | | |
| 8 | 균열 | 0.1 mm | 0.7 m | | 62 | | | | |
