46(48.810~48.817km, S9-5)

P9  
48K817  
9 SPAN - 5

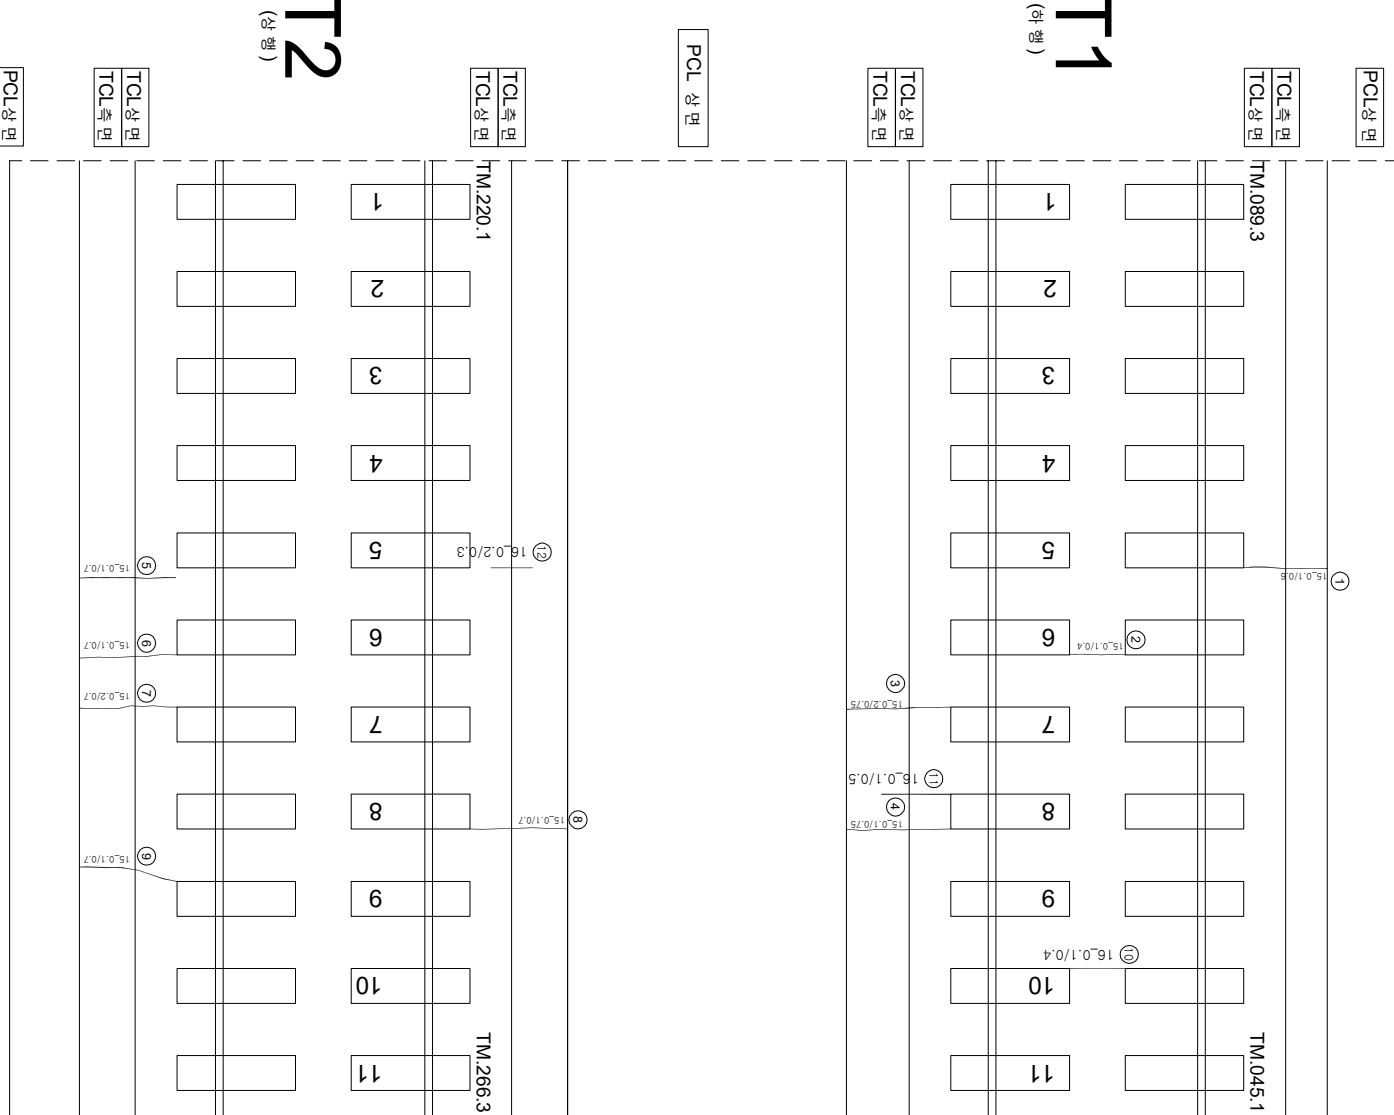
| 연번 | 순상 | 폭 | 연장 | 비고 | 연번 | 순상 | 폭 | 연장 | 비고 |
|---|---|---|---|---|---|---|---|---|---|
| 1 | 균열 | 0.1 mm | 0.6 m | | 55 | | | | |
| 2 | 균열 | 0.1 mm | 0.4 m | | 56 | | | | |
| 3 | 균열 | 0.2 mm | 0.75 m | | 57 | | | | |
| 4 | 균열 | 0.1 mm | 0.75 m | | 58 | | | | |
| 5 | 균열 | 0.1 mm | 0.7 m | | 59 | | | | |
| 6 | 균열 | 0.1 mm | 0.7 m | | 60 | | | | |
| 7 | 균열 | 0.2 mm | 0.7 m | | 61 | | | | |
| 8 | 균열 | 0.1 mm | 0.7 m | | 62 | | | | |
| 9 | 균열 | 0.1 mm | 0.7 m | | 63 | | | | |
| 10 | 균열 | 0.1 mm | 0.4 m | | 64 | | | | |
| 11 | 균열 | 0.1 mm | 0.5 m | | 65 | | | | |
| 12 | 균열 | 0.2 mm | 0.3 m | | 66 | | | | |
