화남고속선 장구교-80(49.048~49.055km, S16-4)

| 시<br>행<br>사 | 영<br>영<br>영 | 영<br>영<br>사 | 구<br>간 | 구<br>간<br>별<br>표<br>지 | | 구<br>간<br>별<br>표<br>지 | | |
|---|---|---|---|---|---|---|---|---|
| <b>KORAIL</b><br>한국철도공사<br>KOREA RAILROAD | 2017년도 호남고속선 오송-광주승정간 콘크리트케도 점검용역 | (주) 한국구조물안전연구원<br>(주) 한국도로안전연구원<br>(재) 한국건설철도안전연구원 | 이 부영 | 간<br>경<br>기<br>문<br>선<br>기 | 구<br>간<br>별<br>표<br>지 | 0.222 (0.3m)하 : 황색 | 한옥도상본리 | |

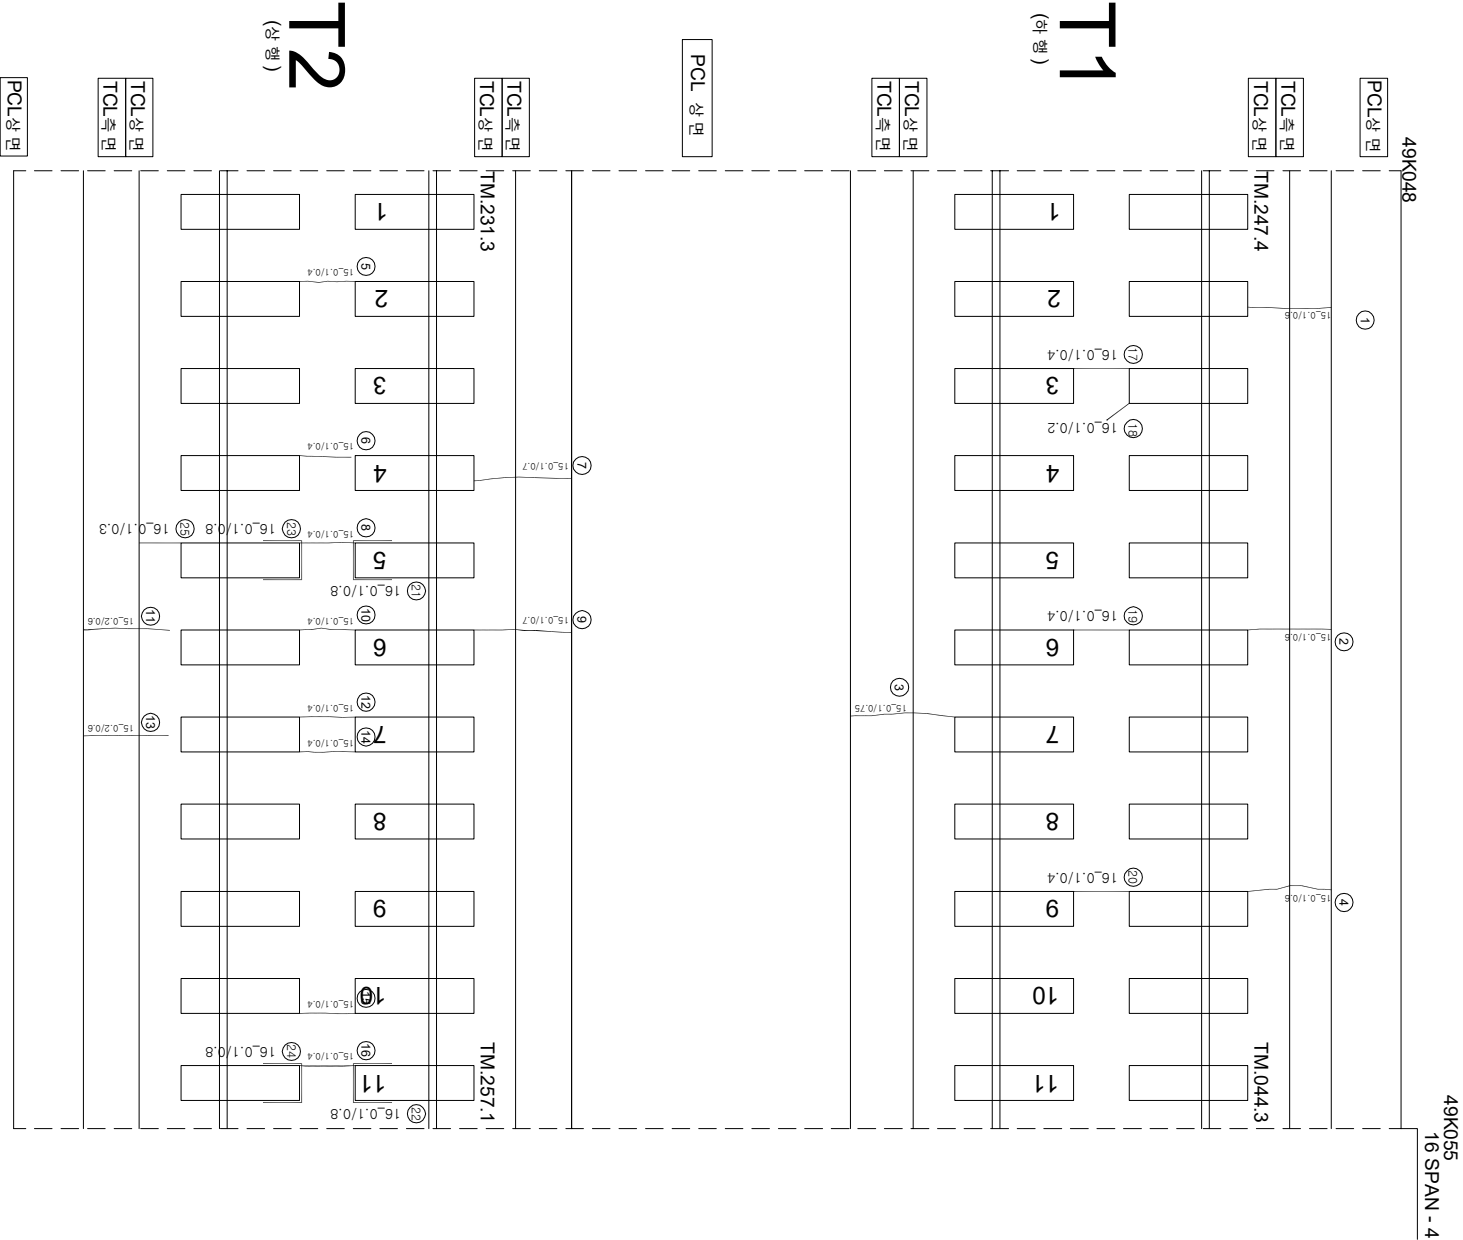
| 연번 | 순상 | 폭 | 연장 | 비고 | 연번 | 순상 | 폭 | 연장 | 비고 |
|---|---|---|---|---|---|---|---|---|---|
| 1 | 균열 | 0.1 mm | 0.6 m | | 55 | | | | |
| 2 | 균열 | 0.1 mm | 0.6 m | | 56 | | | | |
| 3 | 균열 | 0.1 mm | 0.75 m | | 57 | | | | |
| 4 | 균열 | 0.1 mm | 0.6 m | | 58 | | | | |
| 5 | 균열 | 0.1 mm | 0.4 m | | 59 | | | | |
| 6 | 균열 | 0.1 mm | 0.4 m | | 60 | | | | |
| 7 | 균열 | 0.1 mm | 0.7 m | | 61 | | | | |
| 8 | 균열 | 0.1 mm | 0.4 m | | 62 | | | | |
| 9 | 균열 | 0.1 mm | 0.7 m | | 63 | | | | |
| 10 | 균열 | 0.1 mm | 0.4 m | | 64 | | | | |
| 11 | 균열 | 0.2 mm | 0.6 m | | 65 | | | | |
| 12 | 균열 | 0.1 mm | 0.4 m | | 66 | | | | |
| 13 | 균열 | 0.2 mm | 0.6 m | | 67 | | | | |
| 14 | 균열 | 0.1 mm | 0.4 m | | 68 | | | | |
| 15 | 균열 | 0.1 mm | 0.4 m | | 69 | | | | |
| 16 | 균열 | 0.1 mm | 0.4 m | | 70 | | | | |
| 17 | 균열 | 0.1 mm | 0.4 m | | 71 | | | | |
| 18 | 균열 | 0.1 mm | 0.2 m | | 72 | | | | |
| 19 | 균열 | 0.1 mm | 0.4 m | | 73 | | | | |
| 20 | 균열 | 0.1 mm | 0.4 m | | 74 | | | | |
| 21 | 관개부 균열 | 0.1 mm | 0.8 m | | 75 | | | | |
| 22 | 관개부 균열 | 0.1 mm | 0.8 m | | 76 | | | | |
| 23 | 관개부 균열 | 0.1 mm | 0.8 m | | 77 | | | | |
| 24 | 관개부 균열 | 0.1 mm | 0.8 m | | 78 | | | | |
| 25 | 균열 | 0.1 mm | 0.3 m | | 79 | | | | |
