# 호남고속선 장구교\_92(49.132~49.139km, S19-1)

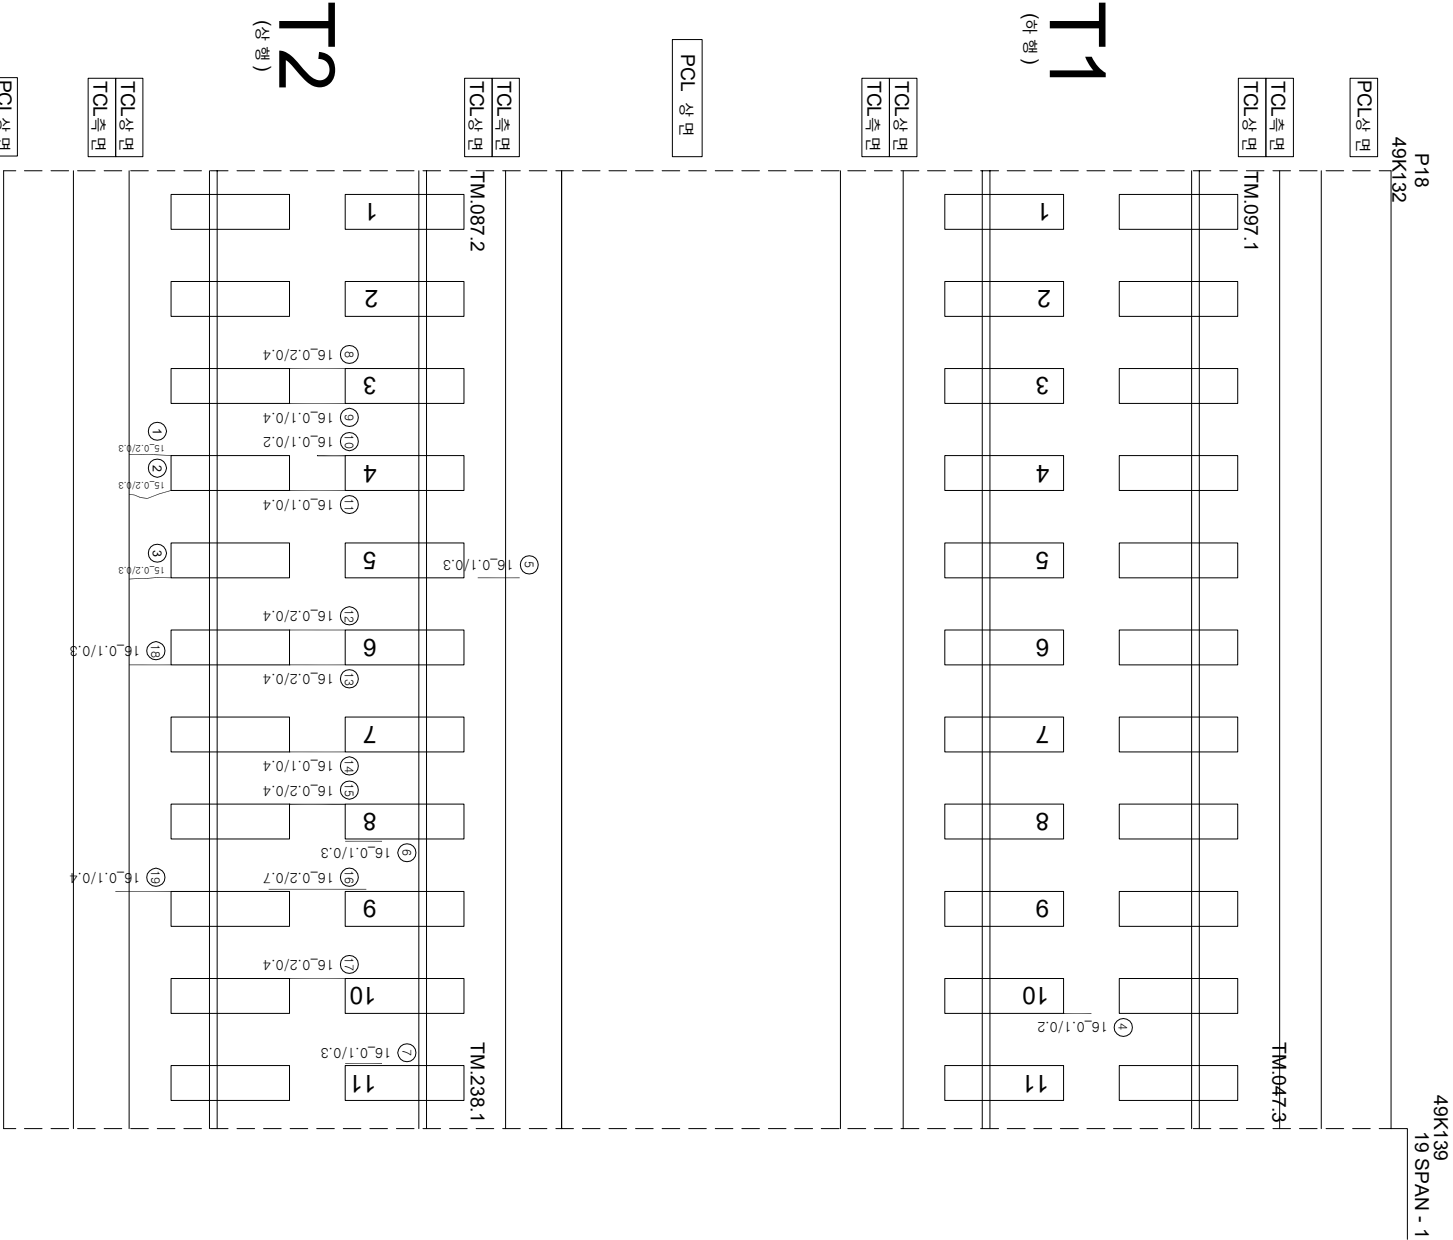
| 면번 | 손상 | 폭 | 면장 | 비고 | 면번 | 손상 | 폭 | 면장 | 비고 |
|---|---|---|---|---|---|---|---|---|---|
| 1 | 균열 0.2 mm | 0.3 m | | 55 | | | | | |
| 2 | 균열 0.2 mm | 0.3 m | | 56 | | | | | |
| 3 | 균열 0.2 mm | 0.3 m | | 57 | | | | | |
| 4 | 균열 0.1 mm | 0.2 m | | 58 | | | | | |
| 5 | 균열 0.1 mm | 0.3 m | | 59 | | | | | |
| 6 | 강제부 균열 0.1 mm | 0.3 m | | 60 | | | | | |
| 7 | 강제부 균열 0.1 mm | 0.3 m | | 61 | | | | | |
| 8 | 균열 0.2 mm | 0.4 m | | 62 | | | | | |
| 9 | 균열 0.1 mm | 0.4 m | | 63 | | | | | |
| 10 | 균열 0.1 mm | 0.2 m | | 64 | | | | | |
| 11 | 균열 0.1 mm | 0.4 m | | 65 | | | | | |
| 12 | 균열 0.2 mm | 0.4 m | | 66 | | | | | |
| 13 | 균열 0.2 mm | 0.4 m | | 67 | | | | | |
| 14 | 균열 0.1 mm | 0.4 m | | 68 | | | | | |
| 15 | 균열 0.2 mm | 0.4 m | | 69 | | | | | |
| 16 | 강제부 균열 0.2 mm | 0.7 m | | 70 | | | | | |
| 17 | 균열 0.2 mm | 0.4 m | | 71 | | | | | |
| 18 | 균열 0.1 mm | 0.3 m | | 72 | | | | | |
| 19 | 균열 0.1 mm | 0.4 m | | 73 | | | | | |
