한남고속선장구교-101(49.195~49.202km, S20-5)

| 시행사 | 영역 | 영역 | 영역 | 사 | 이부영 | | 구분 |
|---|---|---|---|---|---|---|---|
| KORAIL<br>KOREA RAILROAD<br>한국철도공사 | 2017년도 호남고속선 오송-광주승정간 콘크리트캐드 점검공역 | (주) 한국구조물안전연구원<br>(주) 한국국토안전연구원<br>(재) 한국건설품질연구원 | 이부영 | 김윤강<br>김경기<br>문석기 | 0220 (0.3m이하 : 흑색)<br>0420 (0.3m초과 0.5m이하 : 청색)<br>0620 (0.5m초과 1.0m미만 : 적색)<br>1020 (1.0m이상 : 분홍색) | 점목도상판리<br>망상<br>박리, 박락, 파손<br>변태 | 재료판리<br>철판노출<br>누수, 습윤부<br>사이클음판리, 총판리 |

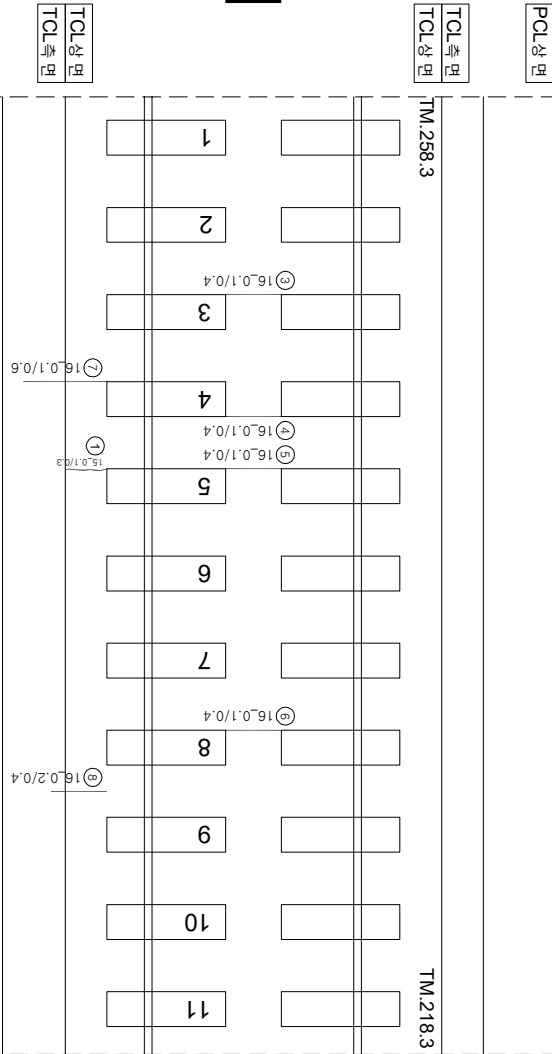
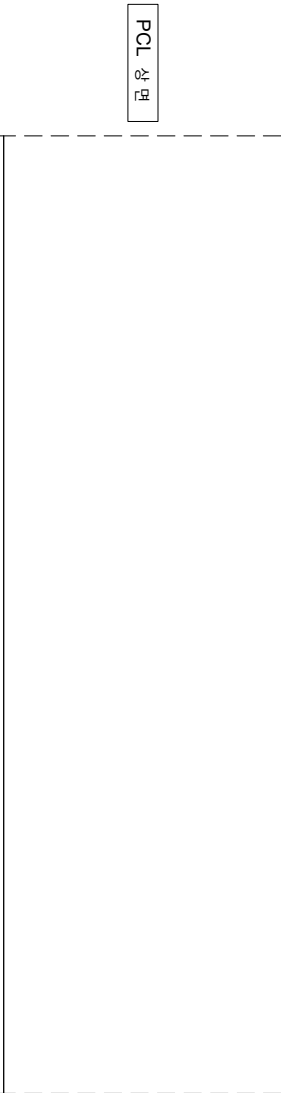
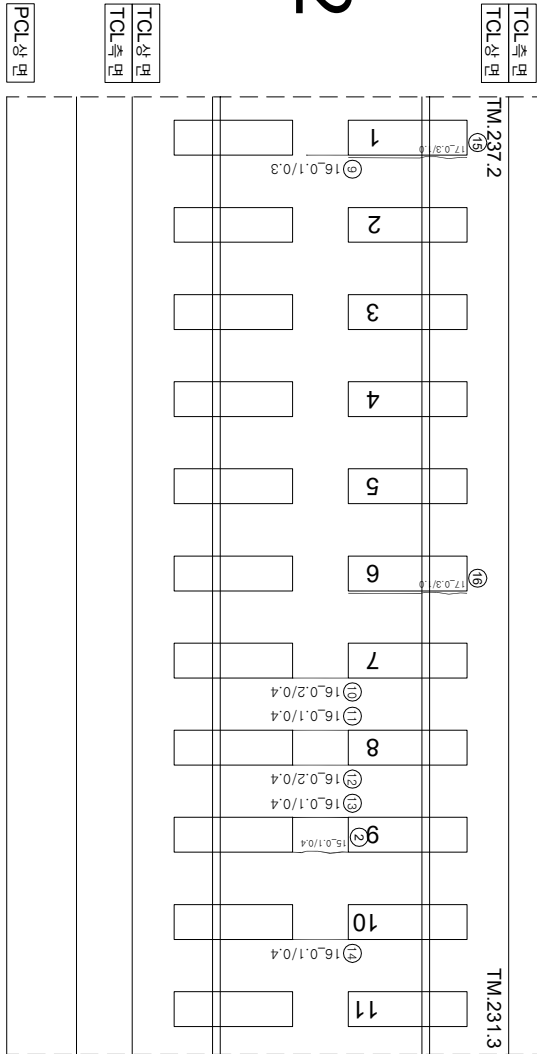
| 연번 | 순상 | 폭 | 연장 | 비고 | 연번 | 순상 | 폭 | 연장 | 비고 |
|---|---|---|---|---|---|---|---|---|---|
| 1 | 균열 | 0.1 mm | 0.3 m | | 55 | | | | |
| 2 | 균열 | 0.1 mm | 0.4 m | | 56 | | | | |
| 3 | 균열 | 0.1 mm | 0.4 m | | 57 | | | | |
| 4 | 균열 | 0.1 mm | 0.4 m | | 58 | | | | |
| 5 | 균열 | 0.1 mm | 0.4 m | | 59 | | | | |
| 6 | 균열 | 0.1 mm | 0.4 m | | 60 | | | | |
| 7 | 균열 | 0.1 mm | 0.6 m | | 61 | | | | |
| 8 | 균열 | 0.2 mm | 0.4 m | | 62 | | | | |
| 9 | 균열 | 0.1 mm | 0.3 m | | 63 | | | | |
| 10 | 균열 | 0.2 mm | 0.4 m | | 64 | | | | |
| 11 | 균열 | 0.1 mm | 0.4 m | | 65 | | | | |
| 12 | 균열 | 0.2 mm | 0.4 m | | 66 | | | | |
| 13 | 균열 | 0.1 mm | 0.4 m | | 67 | | | | |
| 14 | 균열 | 0.1 mm | 0.4 m | | 68 | | | | |
| 15 | 균열 | 0.3 mm | 1.0 m | 신규 | 69 | | | | |
| 16 | 균열 | 0.3 mm | 1.0 m | 신규 | 70 | | | | |
