# 호남고속선 장구교\_102(49.202~49.209km, S21-1)

| 시행사 | | 용역명 | 용역사 | | 과업담당자 | 영역담당자 | 구분 | 영역 | 구분 | 영역 |
|---|--|---|---|--|---|---|---|---|---|---|
| 한국철도공사<br>KORAIL<br>KOREA RAILROAD | | 2017년도 호남고속선 오송-광주승정간 콘크리트케도 점검용역 | (주) 한국구조물안전연구원<br>(주) 한국도로안전연구원<br>(재) 한국건설기술연구원 | | 이복영 | 리영강<br>김경기<br>윤석기 | 균 | 영 | 균 | 영 |

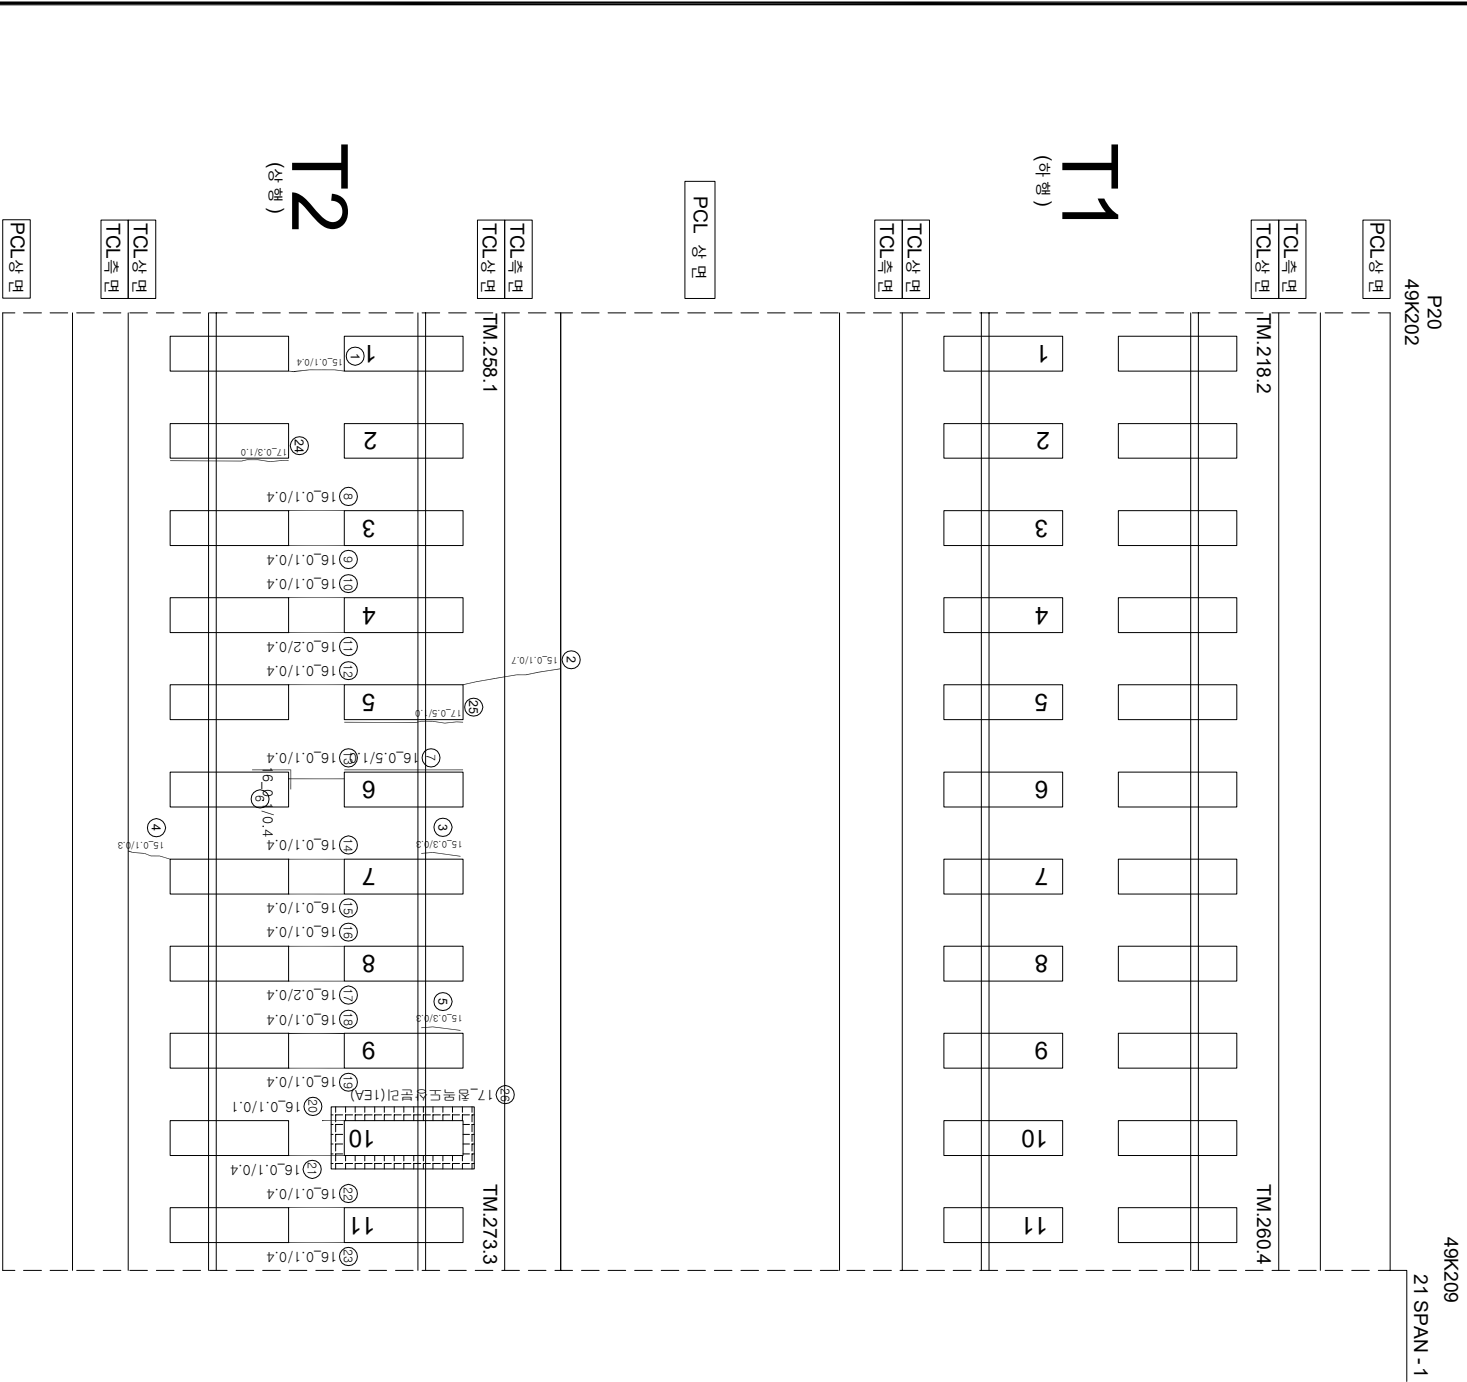
| 연번 | 순상 | 폭 | 연장 | 비고 | 연번 | 순상 | 폭 | 연장 | 비고 |
|---|---|---|---|---|---|---|---|---|---|
| 7 | 경계부 균열 | 0.5 mm | 1.0 m | 폭, 길이 증가 | 61 | | | | |
| 24 | 경계부 균열 | 0.3 mm | 1.0 m | 신규 | 78 | | | | |
| 25 | 경계부 균열 | 0.5 mm | 1.0 m | 신규 | 79 | | | | |
| 26 | 침목도상 분리 | | 1.0 EA | 신규 | 80 | | | | |
