# 호남고속선 장구교\_121(49.335~49.342km, S24-5)

P24  
49K342  
24 SPAN - 5

2017년도 호남고속선 오송-광주승장간 콘크리트케도 점검용역

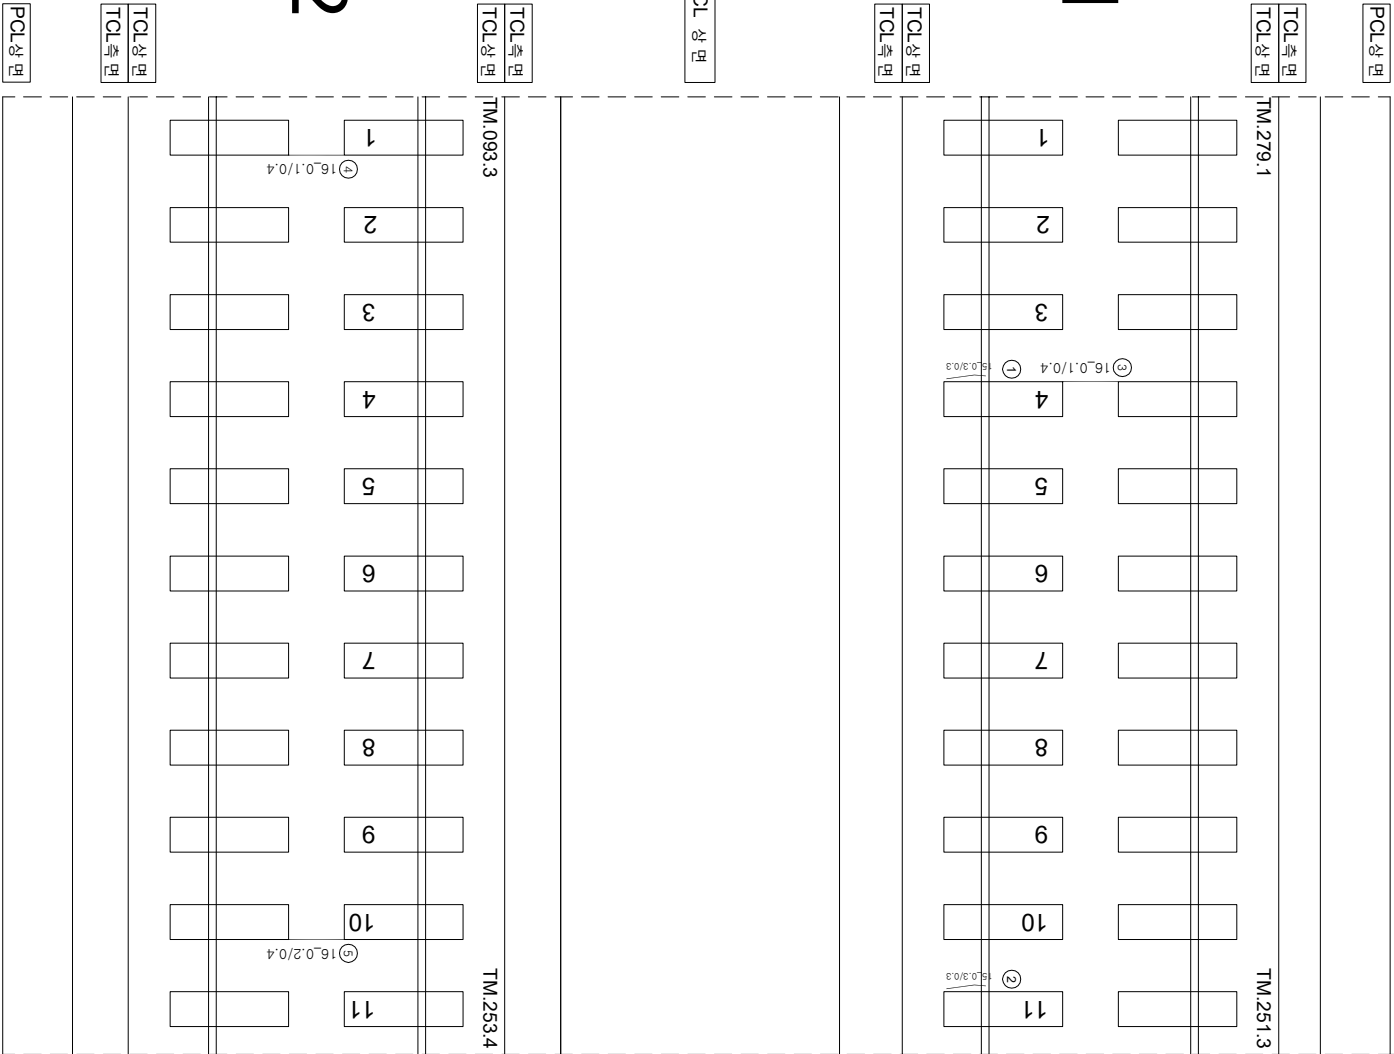
| 연번 | 순상 | 폭 | 연장 | 비고 | 연번 | 순상 | 폭 | 연장 | 비고 |
|---|---|---|---|---|---|---|---|---|---|
| 1 | 강제부 균열 0.3 mm | 0.3 | m | | 56 | | | | |
| 2 | 강제부 균열 0.3 mm | 0.3 | m | | 57 | | | | |
| 3 | 균열 0.1 mm | 0.4 | m | | 58 | | | | |
| 4 | 균열 0.1 mm | 0.4 | m | | 59 | | | | |
| 5 | 균열 0.2 mm | 0.4 | m | | 60 | | | | |
