화남고속선장구교-139(49.461~49.468km, S28-3)

| 시 | 행 사 | 영 역 | 영 역 | 영 역 | 사 | 이 부 영 | | 구 분 |
|---|---|---|---|---|---|---|---|---|
| <b>KORAIL</b><br>KOREA RAILROAD<br><br>한국철도공사 | | 2017년도 호남고속선 오송-광주승경간 콘크리트캐드 점검공역 | (주) 한국구조물안전연구원<br>(주) 한국국토안전연구원<br>(재) 한국건설품질연구원 | 이 부 영 | 김 윤 강<br>김 경 기<br>문 석 기 | 구 분 | 0220 (0.3m이하 : 철석) | 참목도상판리 |

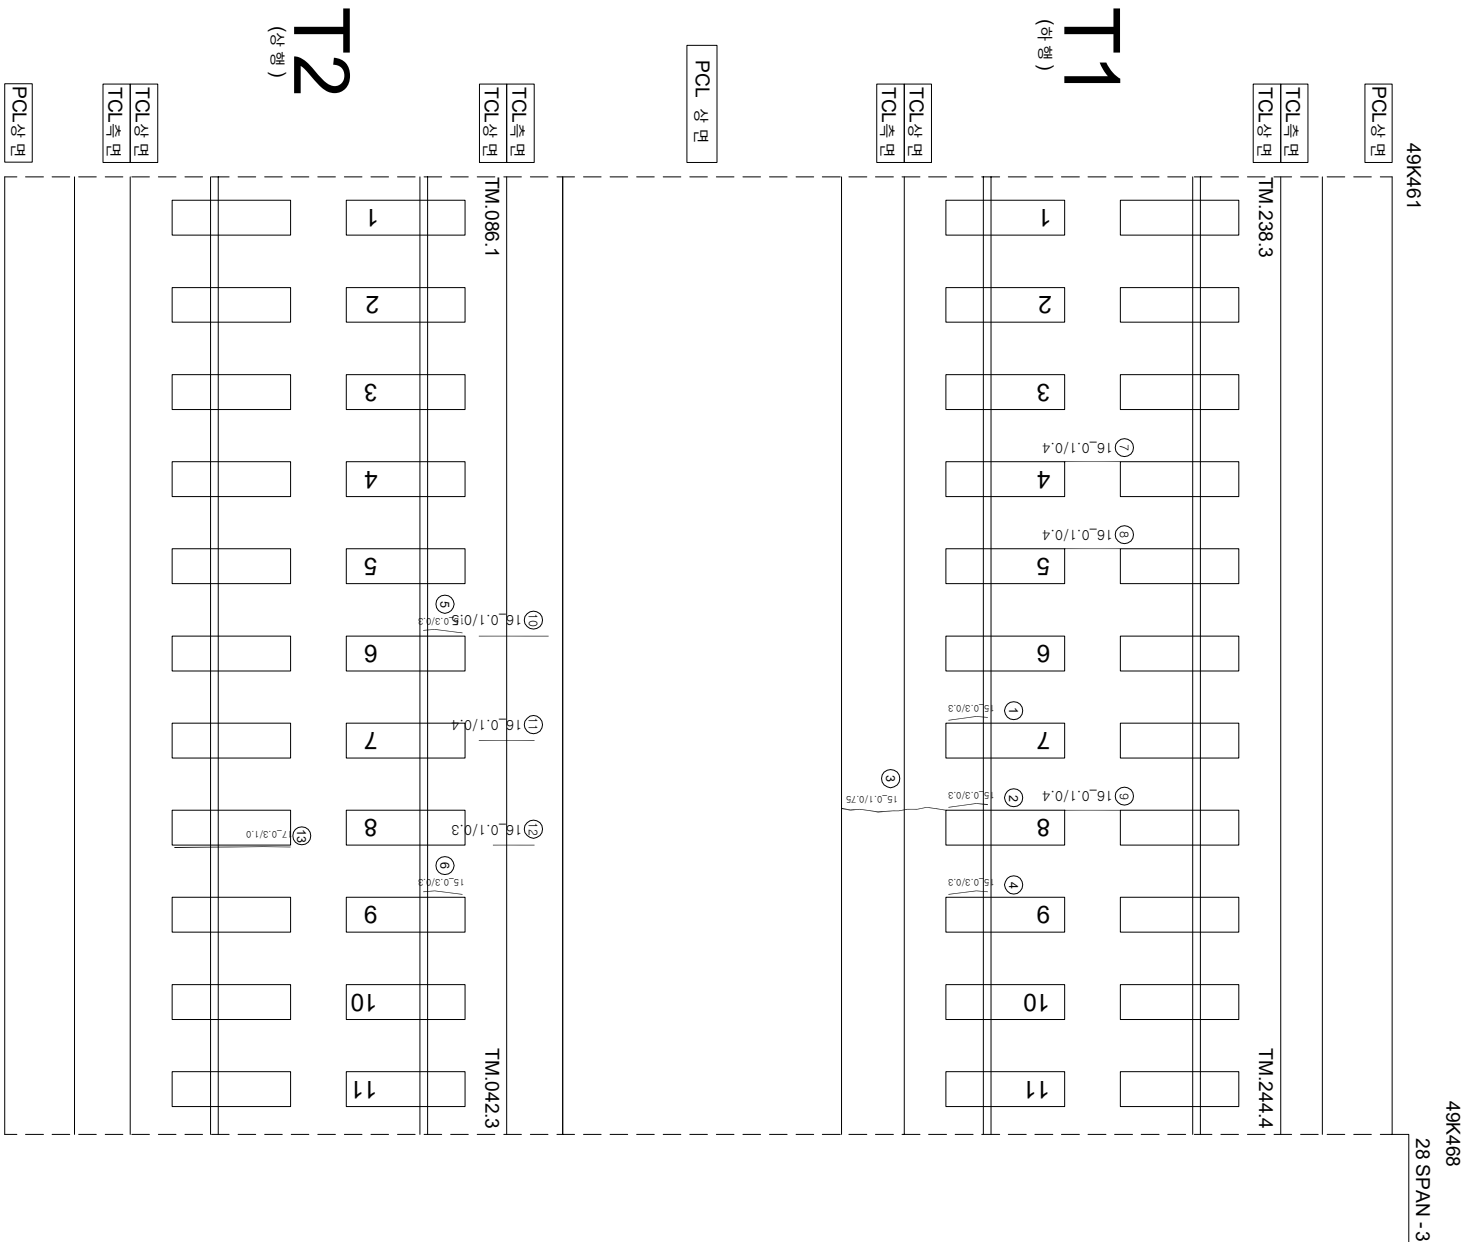
| 연번 | 손상 | 폭 | 연장 | 비고 | 연번 | 손상 | 폭 | 연장 | 비고 |
|---|---|---|---|---|---|---|---|---|---|
| 1 | 강제부 균열 | 0.3 | 0.3 | m | 55 | | | | |
| 2 | 강제부 균열 | 0.3 | 0.3 | m | 56 | | | | |
| 3 | 균열 | 0.1 | mm | 0.75 | m | 57 | | | |
| 4 | 강제부 균열 | 0.3 | mm | 0.3 | m | 58 | | | |
| 5 | 강제부 균열 | 0.3 | mm | 0.3 | m | 59 | | | |
| 6 | 강제부 균열 | 0.3 | mm | 0.3 | m | 60 | | | |
| 7 | 균열 | 0.1 | mm | 0.4 | m | 61 | | | |
| 8 | 균열 | 0.1 | mm | 0.4 | m | 62 | | | |
| 9 | 균열 | 0.1 | mm | 0.4 | m | 63 | | | |
| 10 | 균열 | 0.1 | mm | 0.5 | m | 64 | | | |
| 11 | 균열 | 0.1 | mm | 0.4 | m | 65 | | | |
| 12 | 균열 | 0.1 | mm | 0.3 | m | 66 | | | |
| 13 | 강제부 균열 | 0.3 | mm | 1.0 | m | 67 | | | |
| 14 | | | | | 신규 | 68 | | | |
