# 호남고속선 장구교\_163(49.629~49.636km, S33-2)

33 SPAN - 2

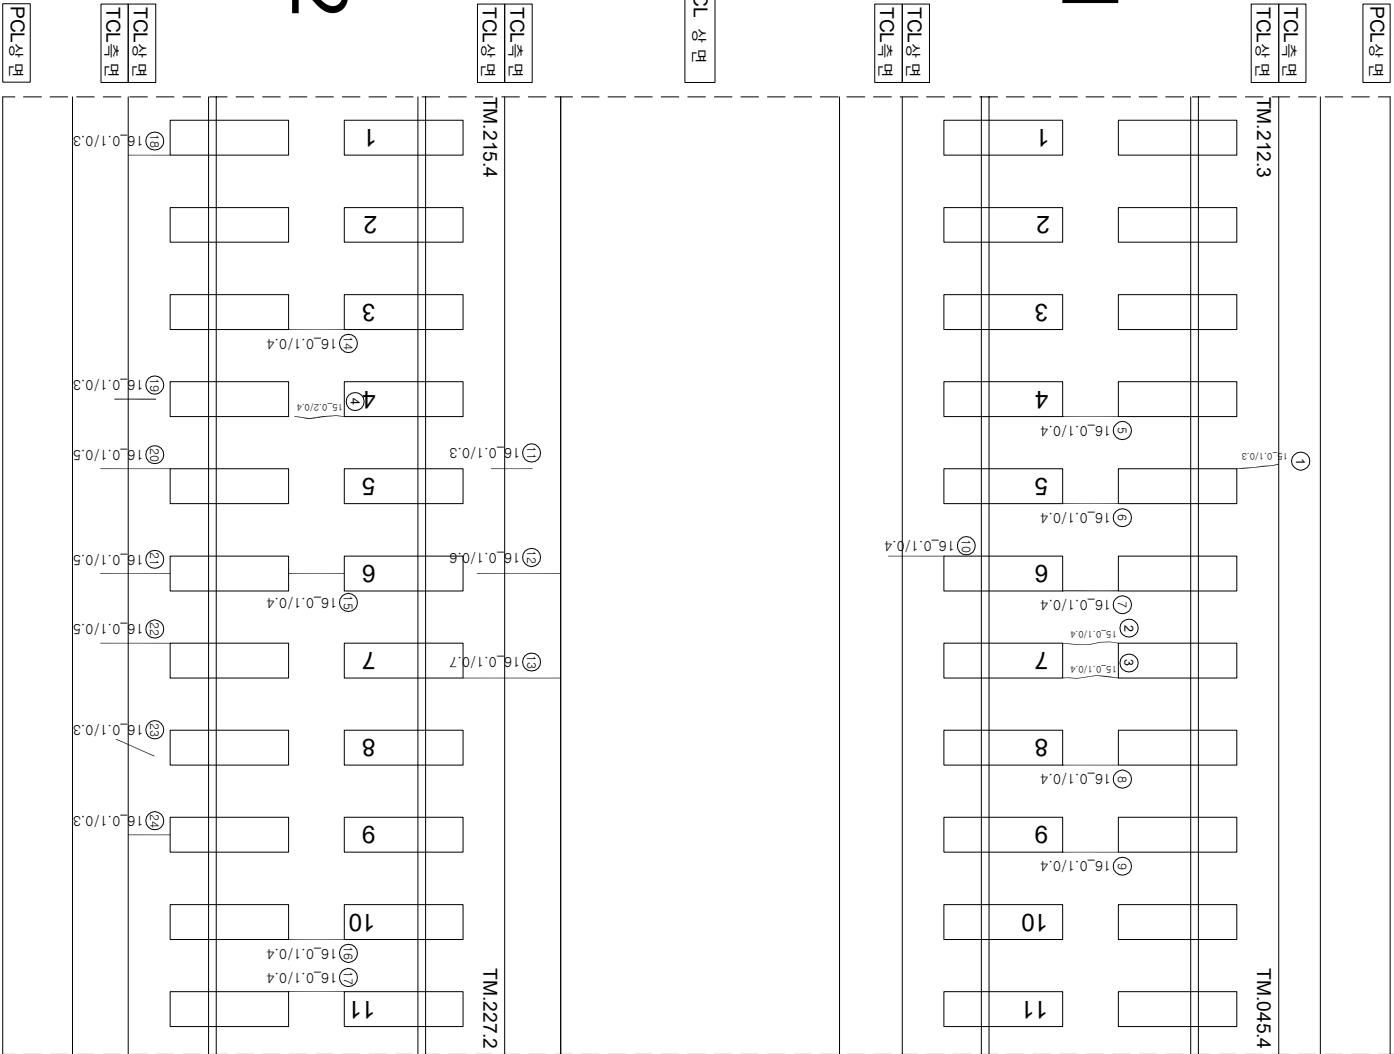
| 연번 | 순상 | 폭 | 연장 | 비고 | 연번 | 순상 | 폭 | 연장 | 비고 |
|---|---|---|---|---|---|---|---|---|---|
| 1 | 균열 | 0.1 mm | 0.3 m | | 55 | | | | |
| 2 | 균열 | 0.1 mm | 0.4 m | | 56 | | | | |
| 3 | 균열 | 0.1 mm | 0.4 m | | 57 | | | | |
| 4 | 균열 | 0.2 mm | 0.4 m | | 58 | | | | |
| 5 | 균열 | 0.1 mm | 0.4 m | | 59 | | | | |
| 6 | 균열 | 0.1 mm | 0.4 m | | 60 | | | | |
| 7 | 균열 | 0.1 mm | 0.4 m | | 61 | | | | |
| 8 | 균열 | 0.1 mm | 0.4 m | | 62 | | | | |
| 9 | 균열 | 0.1 mm | 0.4 m | | 63 | | | | |
| 10 | 균열 | 0.1 mm | 0.4 m | | 64 | | | | |
| 11 | 균열 | 0.1 mm | 0.3 m | | 65 | | | | |
| 12 | 균열 | 0.1 mm | 0.6 m | | 66 | | | | |
| 13 | 균열 | 0.1 mm | 0.7 m | | 67 | | | | |
| 14 | 균열 | 0.1 mm | 0.4 m | | 68 | | | | |
| 15 | 균열 | 0.1 mm | 0.4 m | | 69 | | | | |
| 16 | 균열 | 0.1 mm | 0.4 m | | 70 | | | | |
| 17 | 균열 | 0.1 mm | 0.4 m | | 71 | | | | |
| 18 | 균열 | 0.1 mm | 0.3 m | | 72 | | | | |
| 19 | 균열 | 0.1 mm | 0.3 m | | 73 | | | | |
| 20 | 균열 | 0.1 mm | 0.5 m | | 74 | | | | |
| 21 | 균열 | 0.1 mm | 0.5 m | | 75 | | | | |
| 22 | 균열 | 0.1 mm | 0.5 m | | 76 | | | | |
| 23 | 균열 | 0.1 mm | 0.3 m | | 77 | | | | |
| 24 | 균열 | 0.1 mm | 0.3 m | | 78 | | | | |
