# 호남고속선 장구교\_180(49.748~49.755km, S36-4)

36 SPAN - 4

| 시 | 행 | 사 | 용 | 역 | 명 | 용 | 역 | 사 | 과 | | 장 | 여 | 지 | 근 | 용 |
|---|---|---|---|---|---|---|---|---|---|---|---|---|---|---|---|
| 2017년도 호남고속선 오송-광주승정간 콘크리트케도 점검용역 | | | | | | | | | | | | | | | |

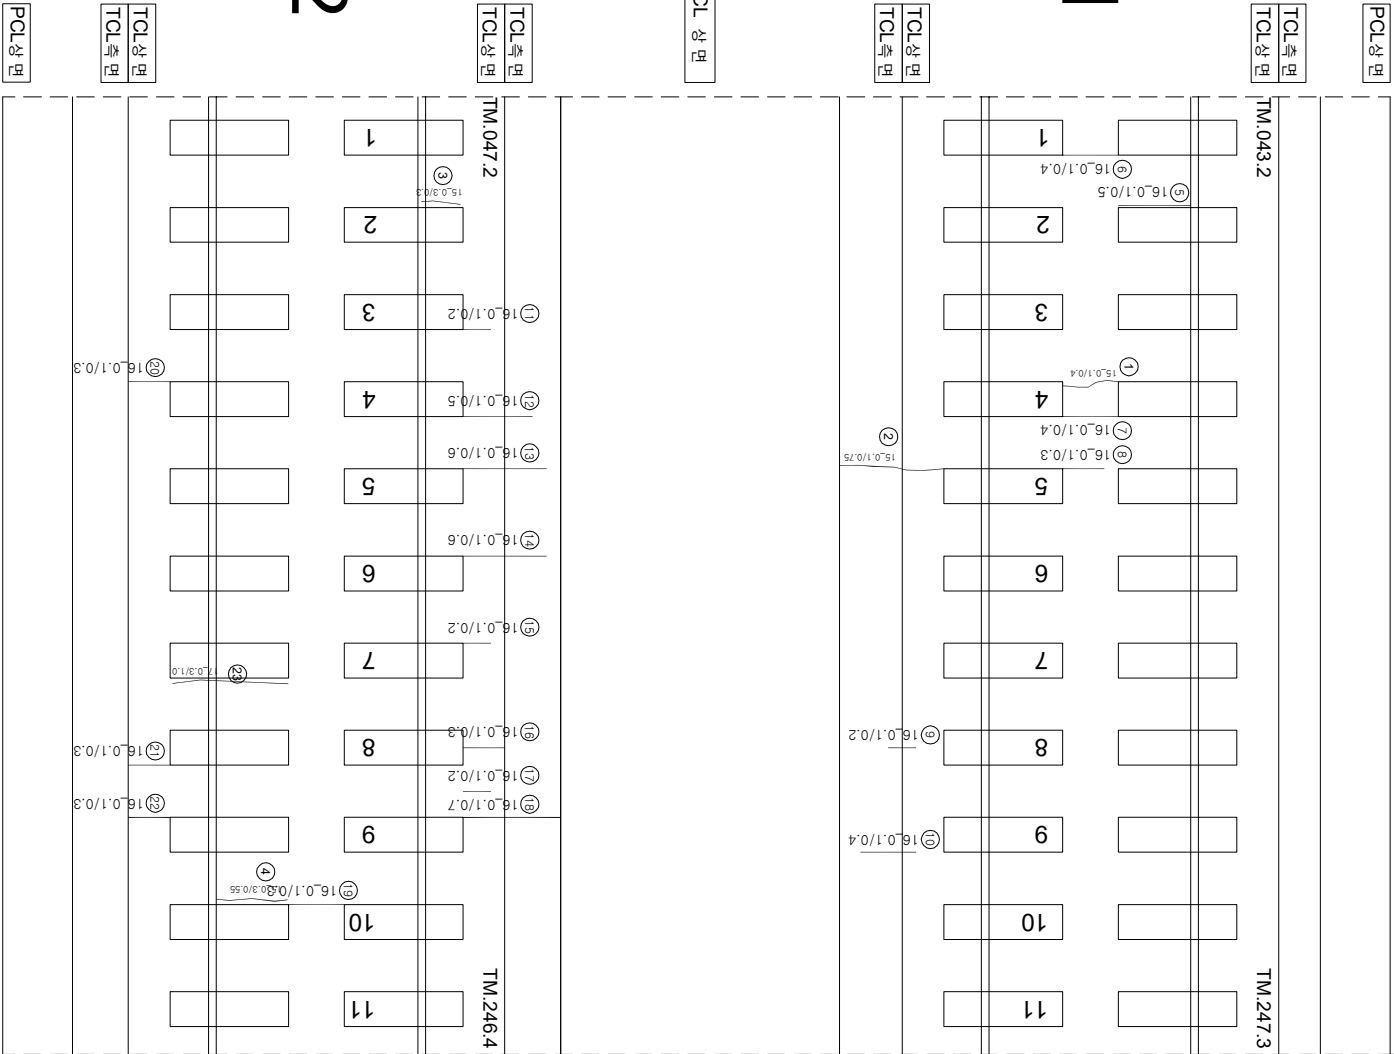
| 연번 | 순상 | 폭 | 연장 | 비고 | 연번 | 순상 | 폭 | 연장 | 비고 |
|---|---|---|---|---|---|---|---|---|---|
| 1 | 균열 | 0.1 mm | 0.4 m | | 56 | | | | |
| 2 | 균열 | 0.1 mm | 0.75 m | | 57 | | | | |
| 3 | 강재부 균열 | 0.3 mm | 0.3 m | | 58 | | | | |
| 4 | 강재부 균열 | 0.3 mm | 0.55 m | | 59 | | | | |
| 5 | 강재부 균열 | 0.1 mm | 0.5 m | | 60 | | | | |
| 6 | 균열 | 0.1 mm | 0.4 m | | 61 | | | | |
| 7 | 균열 | 0.1 mm | 0.4 m | | 62 | | | | |
| 8 | 균열 | 0.1 mm | 0.3 m | | 63 | | | | |
| 9 | 균열 | 0.1 mm | 0.2 m | | 64 | | | | |
| 10 | 균열 | 0.1 mm | 0.4 m | | 65 | | | | |
| 11 | 균열 | 0.1 mm | 0.2 m | | 66 | | | | |
| 12 | 균열 | 0.1 mm | 0.5 m | | 67 | | | | |
| 13 | 균열 | 0.1 mm | 0.6 m | | 68 | | | | |
| 14 | 균열 | 0.1 mm | 0.6 m | | 69 | | | | |
| 15 | 균열 | 0.1 mm | 0.2 m | | 70 | | | | |
| 16 | 균열 | 0.1 mm | 0.3 m | | 71 | | | | |
| 17 | 균열 | 0.1 mm | 0.2 m | | 72 | | | | |
| 18 | 균열 | 0.1 mm | 0.7 m | | 73 | | | | |
| 19 | 균열 | 0.1 mm | 0.3 m | | 74 | | | | |
| 20 | 균열 | 0.1 mm | 0.3 m | | 75 | | | | |
| 21 | 균열 | 0.1 mm | 0.3 m | | 76 | | | | |
| 22 | 균열 | 0.1 mm | 0.3 m | | 77 | | | | |
| 23 | 강재부 균열 | 0.3 mm | 1.0 m | 신규 | 78 | | | | |
