호남고속전장구교\_186(49.790~49.797km, S37-5)

P37  
49K797  
37 SPAN - 5  
49K790

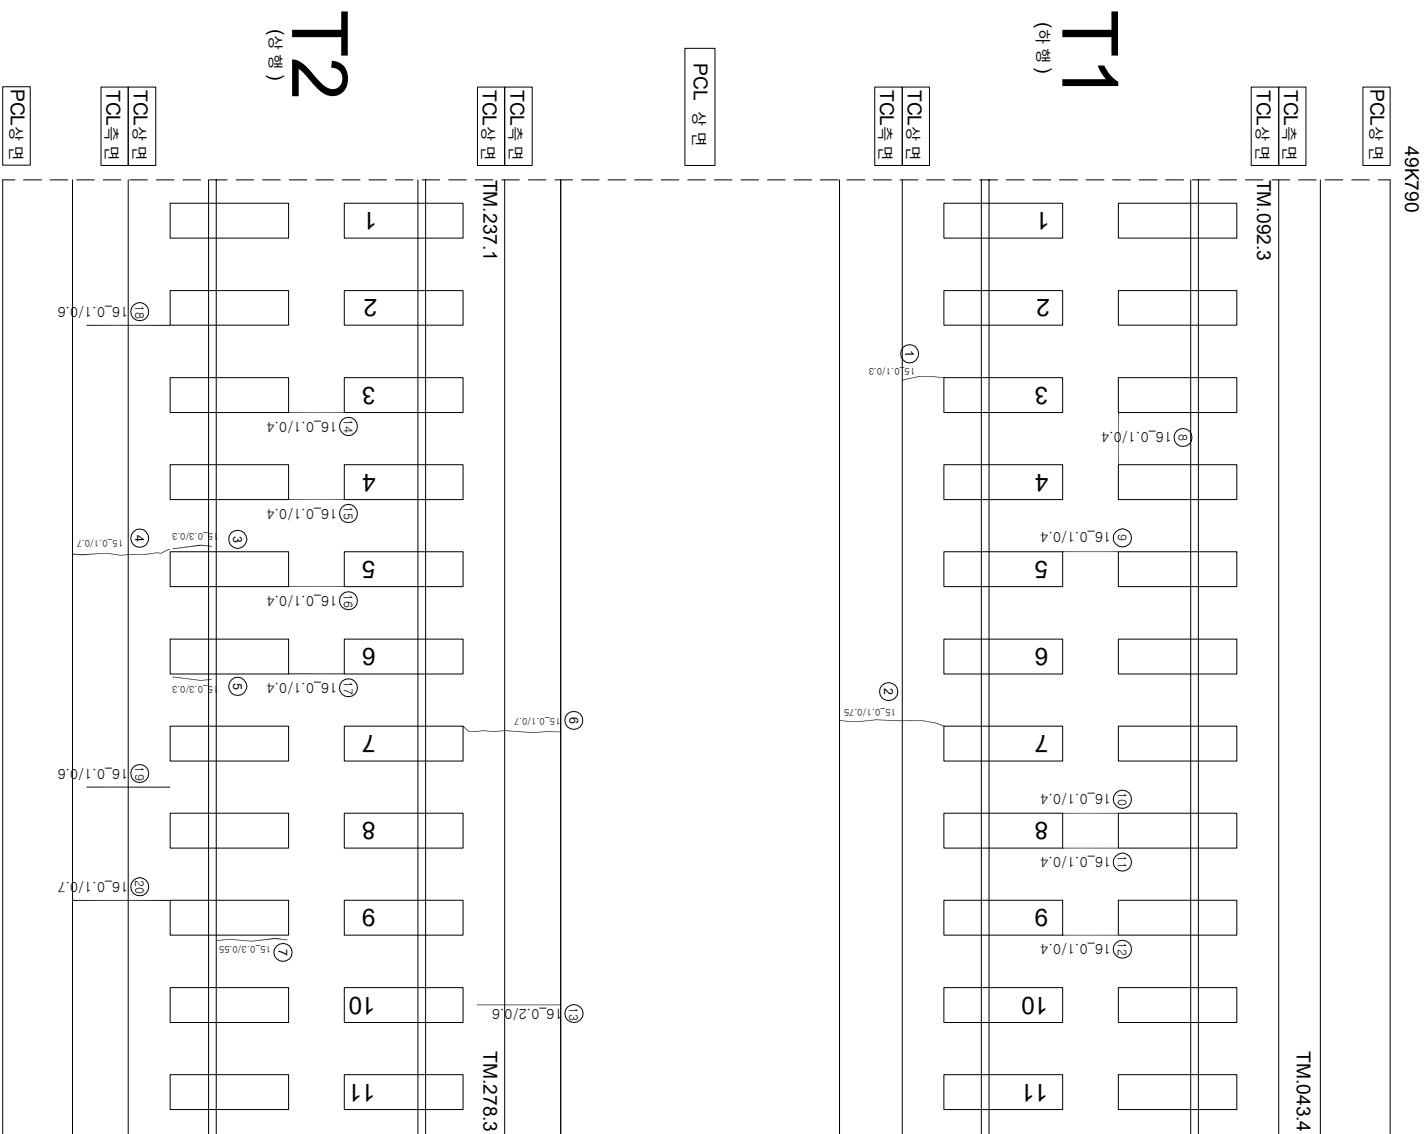
| 연번 | 순차 | 폭 | 연장 | 비고 | 연번 | 순차 | 폭 | 연장 | 비고 |
|---|---|---|---|---|---|---|---|---|---|
| 1 | 균열 | 0.1 mm | 0.3 m | | 55 | | | | |
| 2 | 균열 | 0.1 mm | 0.75 m | | 56 | | | | |
| 3 | 경계부 균열 | 0.3 mm | 0.3 m | | 57 | | | | |
| 4 | 균열 | 0.1 mm | 0.7 m | | 58 | | | | |
| 5 | 경계부 균열 | 0.3 mm | 0.3 m | | 59 | | | | |
| 6 | 균열 | 0.1 mm | 0.7 m | | 60 | | | | |
| 7 | 경계부 균열 | 0.3 mm | 0.55 m | | 61 | | | | |
| 8 | 균열 | 0.1 mm | 0.4 m | | 62 | | | | |
| 9 | 균열 | 0.1 mm | 0.4 m | | 63 | | | | |
| 10 | 균열 | 0.1 mm | 0.4 m | | 64 | | | | |
| 11 | 균열 | 0.1 mm | 0.4 m | | 65 | | | | |
| 12 | 균열 | 0.1 mm | 0.4 m | | 66 | | | | |
| 13 | 균열 | 0.2 mm | 0.6 m | | 67 | | | | |
| 14 | 균열 | 0.1 mm | 0.4 m | | 68 | | | | |
| 15 | 균열 | 0.1 mm | 0.4 m | | 69 | | | | |
| 16 | 균열 | 0.1 mm | 0.4 m | | 70 | | | | |
| 17 | 균열 | 0.1 mm | 0.4 m | | 71 | | | | |
| 18 | 균열 | 0.1 mm | 0.6 m | | 72 | | | | |
| 19 | 균열 | 0.1 mm | 0.6 m | | 73 | | | | |
| 20 | 균열 | 0.1 mm | 0.7 m | | 74 | | | | |
