호남고속선 장구교-193(49.839~49.846km, S39-2)

| 시행 | 사명 | 영역 | 영역 | 영역 | 사명 | 구간 | |
|---|---|---|---|---|---|---|---|
| <b>KORAIL</b><br>한국철도공사<br><small>(KOREA RAILWAY)</small> | | 2017년도 호남고속선 오송-광주승정간 콘크리트케도 점검용역 | (주) 한국구조물안전연구원<br>(주) 한국도로안전연구원<br>(제) 한국건설품질연구원 | 이복영<br>김광기<br>윤석기 | 강<br>강<br>문 | 〰〰〰 (0.3mm이하 : 황색)<br>0.2220 | 원목도양판리 |

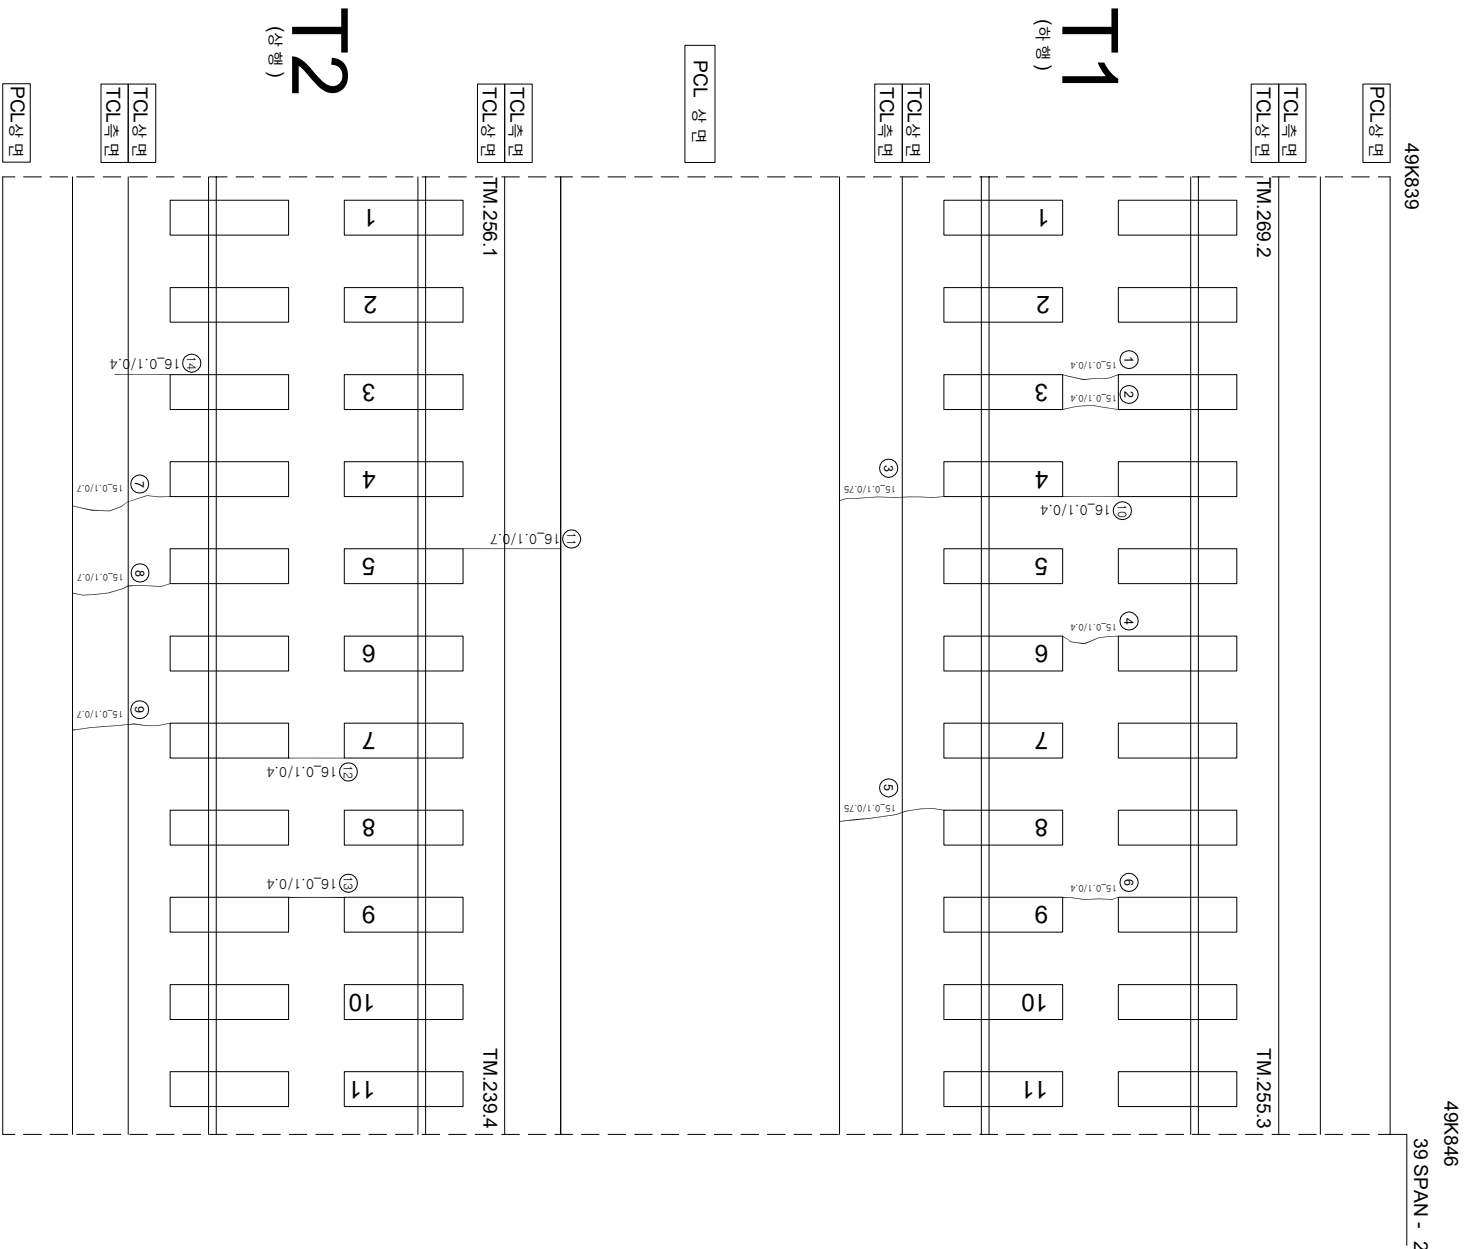
| 연번 | 순상 | 폭 | 연장 | 비고 | 연번 | 순상 | 폭 | 연장 | 비고 |
|---|---|---|---|---|---|---|---|---|---|
| 1 | 균열 | 0.1 mm | 0.4 m | | 55 | | | | |
| 2 | 균열 | 0.1 mm | 0.4 m | | 56 | | | | |
| 3 | 균열 | 0.1 mm | 0.75 m | | 57 | | | | |
| 4 | 균열 | 0.1 mm | 0.4 m | | 58 | | | | |
| 5 | 균열 | 0.1 mm | 0.75 m | | 59 | | | | |
| 6 | 균열 | 0.1 mm | 0.4 m | | 60 | | | | |
| 7 | 균열 | 0.1 mm | 0.7 m | | 61 | | | | |
| 8 | 균열 | 0.1 mm | 0.7 m | | 62 | | | | |
| 9 | 균열 | 0.1 mm | 0.7 m | | 63 | | | | |
| 10 | 균열 | 0.1 mm | 0.4 m | | 64 | | | | |
| 11 | 균열 | 0.1 mm | 0.7 m | | 65 | | | | |
| 12 | 균열 | 0.1 mm | 0.4 m | | 66 | | | | |
| 13 | 균열 | 0.1 mm | 0.4 m | | 67 | | | | |
| 14 | 균열 | 0.1 mm | 0.4 m | | 68 | | | | |
