한남고속선 장구교-199(49.881~49.888km, S40-3)

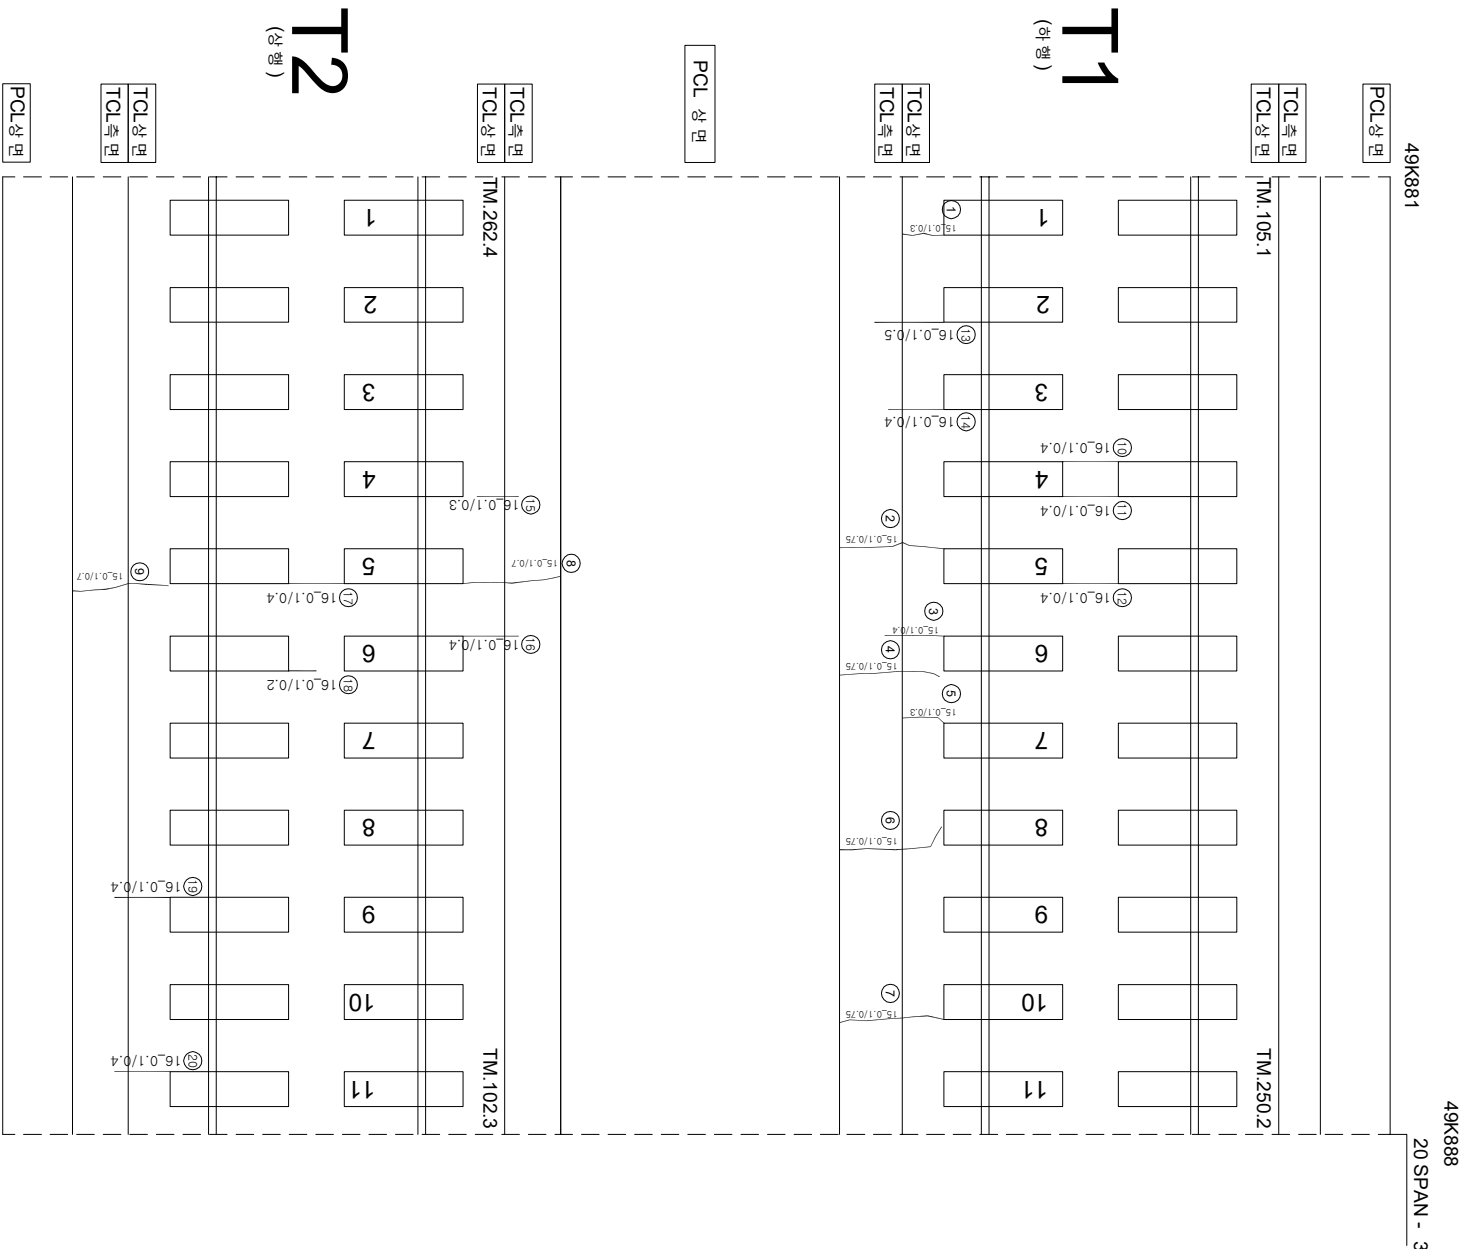
| 연번 | 순차 | 폭 | 연장 | 비고 | 연번 | 순차 | 폭 | 연장 | 비고 |
|---|---|---|---|---|---|---|---|---|---|
| 1 | 균열 | 0.1 mm | 0.3 m | | 55 | | | | |
| 2 | 균열 | 0.1 mm | 0.75 m | | 56 | | | | |
| 3 | 균열 | 0.1 mm | 0.4 m | | 57 | | | | |
| 4 | 균열 | 0.1 mm | 0.75 m | | 58 | | | | |
| 5 | 균열 | 0.1 mm | 0.3 m | | 59 | | | | |
| 6 | 균열 | 0.1 mm | 0.75 m | | 60 | | | | |
| 7 | 균열 | 0.1 mm | 0.75 m | | 61 | | | | |
| 8 | 균열 | 0.1 mm | 0.7 m | | 62 | | | | |
| 9 | 균열 | 0.1 mm | 0.7 m | | 63 | | | | |
| 10 | 균열 | 0.1 mm | 0.4 m | | 64 | | | | |
| 11 | 균열 | 0.1 mm | 0.4 m | | 65 | | | | |
| 12 | 균열 | 0.1 mm | 0.4 m | | 66 | | | | |
| 13 | 균열 | 0.1 mm | 0.5 m | | 67 | | | | |
| 14 | 균열 | 0.1 mm | 0.4 m | | 68 | | | | |
| 15 | 균열 | 0.1 mm | 0.3 m | | 69 | | | | |
| 16 | 균열 | 0.1 mm | 0.4 m | | 70 | | | | |
| 17 | 균열 | 0.1 mm | 0.4 m | | 71 | | | | |
| 18 | 균열 | 0.1 mm | 0.2 m | | 72 | | | | |
| 19 | 균열 | 0.1 mm | 0.4 m | | 73 | | | | |
| 20 | 균열 | 0.1 mm | 0.4 m | | 74 | | | | |
