호남고속선 장구교\_216(50.000~50.007km, S43-5)

| 시 | 행 | 사 | 영 | 여 | 명 | 음 | 여 | 사 | 간 | | 열 |
|---|---|---|---|---|---|---|---|---|---|---|---|
| 한국철도공사 | | | | | | 2017년도 하반기 승진 오승-광주승정간 콘크리트계도 점검용역 | | | | | |

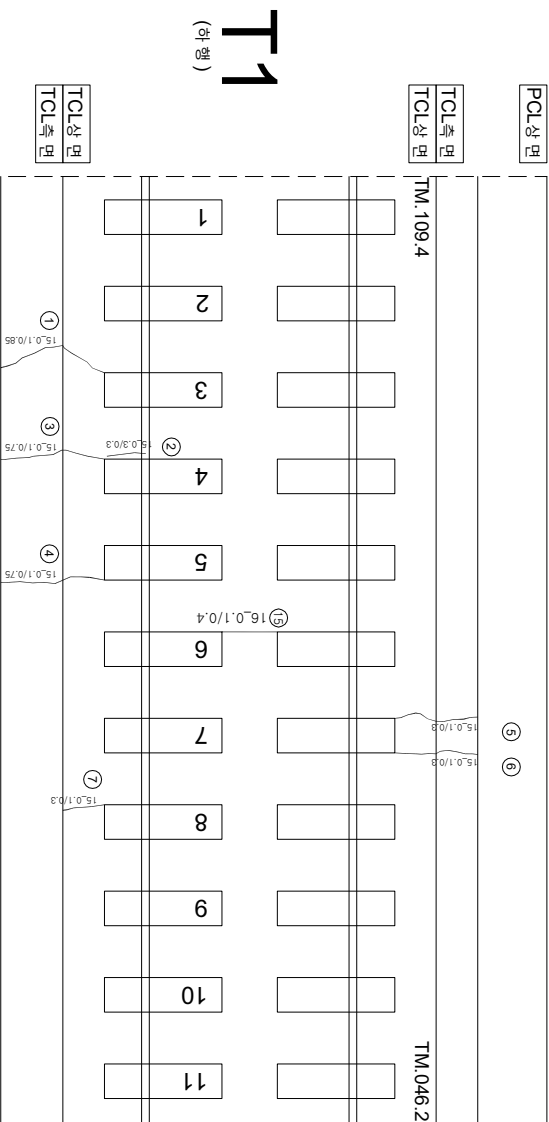
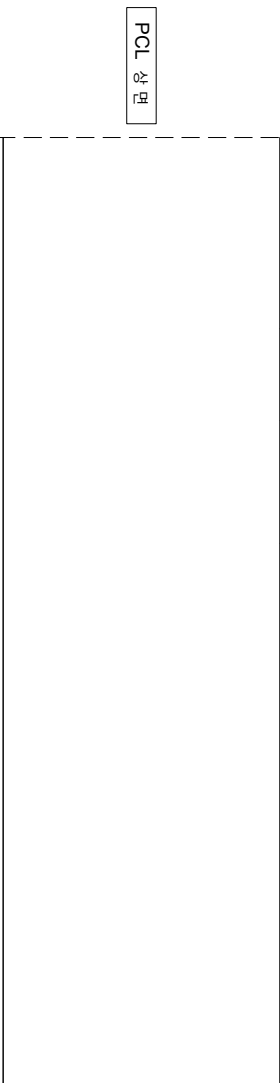
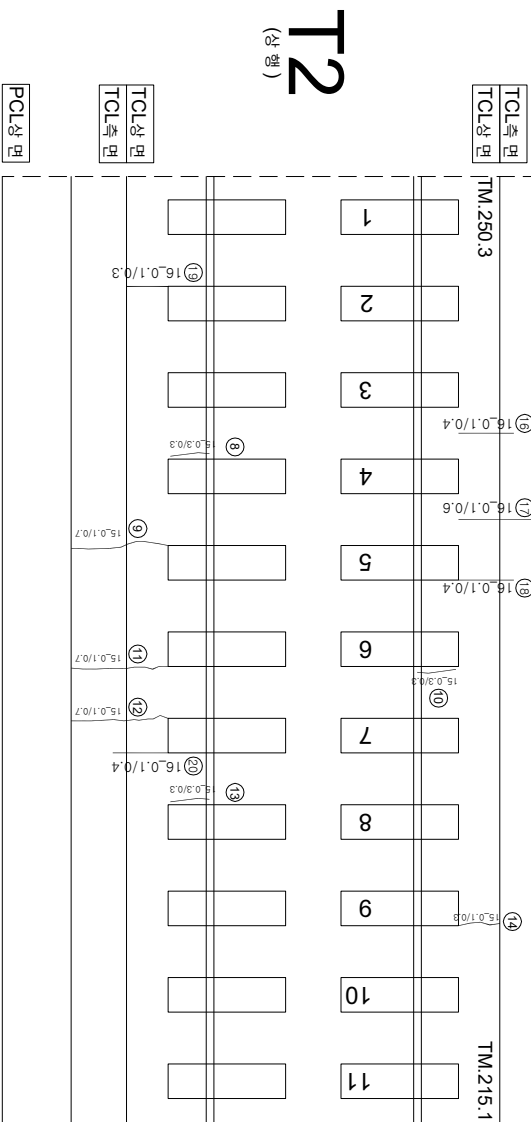
| 연번 | 순상 | 폭 | 연장 | 비고 | 연번 | 순상 | 폭 | 연장 | 비고 |
|---|---|---|---|---|---|---|---|---|---|
| 1 | 균열 | 0.1 mm | 0.85 m | | 56 | | | | |
| 2 | 경계부 균열 | 0.3 mm | 0.3 m | | 57 | | | | |
| 3 | 균열 | 0.1 mm | 0.75 m | | 58 | | | | |
| 4 | 균열 | 0.1 mm | 0.75 m | | 59 | | | | |
| 5 | 균열 | 0.1 mm | 0.3 m | | 60 | | | | |
| 6 | 균열 | 0.1 mm | 0.3 m | | 61 | | | | |
| 7 | 균열 | 0.1 mm | 0.3 m | | 62 | | | | |
| 8 | 경계부 균열 | 0.3 mm | 0.3 m | | 63 | | | | |
| 9 | 균열 | 0.1 mm | 0.7 m | | 64 | | | | |
| 10 | 경계부 균열 | 0.3 mm | 0.3 m | | 65 | | | | |
| 11 | 균열 | 0.1 mm | 0.7 m | | 66 | | | | |
| 12 | 균열 | 0.1 mm | 0.7 m | | 67 | | | | |
| 13 | 경계부 균열 | 0.3 mm | 0.3 m | | 68 | | | | |
| 14 | 균열 | 0.1 mm | 0.3 m | | 69 | | | | |
| 15 | 균열 | 0.1 mm | 0.4 m | | 70 | | | | |
| 16 | 균열 | 0.1 mm | 0.4 m | | 71 | | | | |
| 17 | 균열 | 0.1 mm | 0.6 m | | 72 | | | | |
| 18 | 균열 | 0.1 mm | 0.4 m | | 73 | | | | |
| 19 | 균열 | 0.1 mm | 0.3 m | | 74 | | | | |
| 20 | 균열 | 0.1 mm | 0.4 m | | 75 | | | | |
