호남고속선 장구교\_231(50.105~50.112km, S46-5)

| 시 | 행 | 사 | 영 | 역 | 명 | 영 | 역 | 사 | 과 | | | 연 | | | | | |
|---|---|---|---|---|---|---|---|---|---|---|---|---|---|---|---|---|---|
| 한국철도공사 | | | | | | 2017년도 호남고속선 오송-광주송정간 콘크리트케도 점검용역 | | | | | | (주)한국구조물안전연구원<br>(주)한국토목안전연구원<br>(재)한국건설품질연구원 | | | | | |

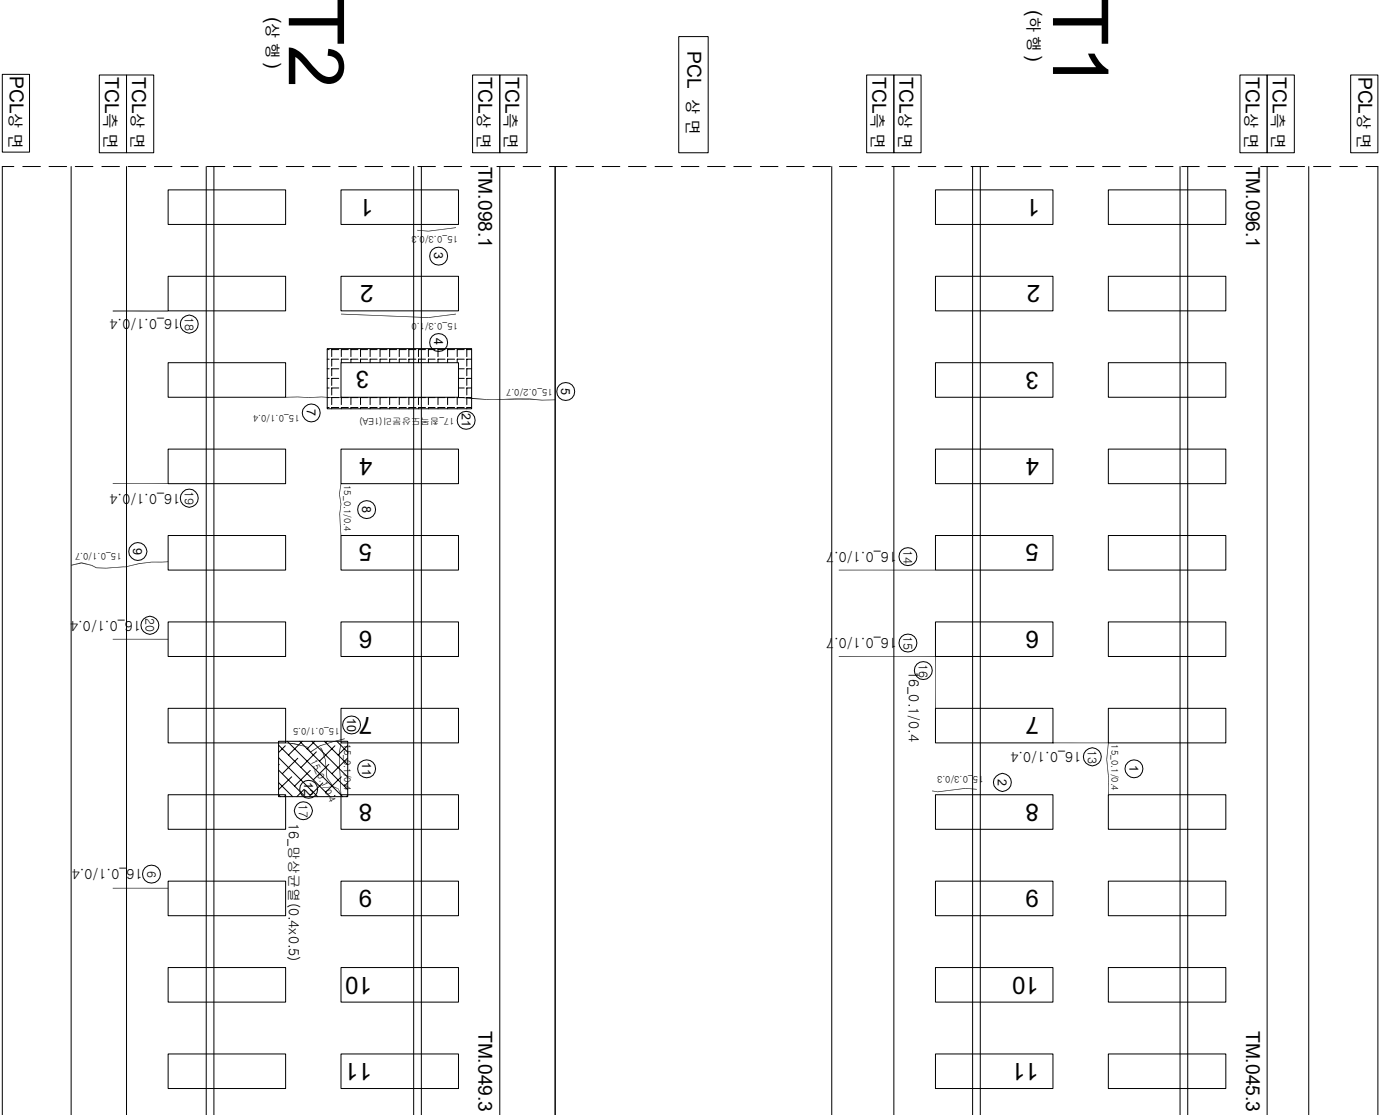
| 연번 | 순상 | 폭 | 연장 | 비고 | 연번 | 순상 | 폭 | 연장 | 비고 |
|---|---|---|---|---|---|---|---|---|---|
| 1 | 균열 | 0.1 mm | 0.4 m | | 55 | | | | |
| 2 | 경계부 균열 | 0.3 mm | 0.3 m | | 56 | | | | |
| 3 | 경계부 균열 | 0.3 mm | 0.3 m | | 57 | | | | |
| 4 | 경계부 균열 | 0.3 mm | 1.0 m | 같이증거 | 58 | | | | |
| 5 | 균열 | 0.2 mm | 0.7 m | | 59 | | | | |
| 17 | 방상 균열 | 0.4 m | 0.5 m | | 71 | | | | |
| 21 | 침목도상 분리 | | 1.0 EA | 신규 | 75 | | | | |
