## 장구포토아날-1(50.327~50.330km, L=3m)

| 시행사 | 영역 | 영역 | 영역 | 사 | 장 치 | | 단 | 영역 | | |
|---|---|---|---|---|---|---|---|---|---|---|
| KORAIL<br>KOREA RAILROAD | 한국철도공사 | 2017년도 호남고속선 오송-광주승정간 콘크리트케도 점검공역 | (주) 한국구조물안전연구원<br>(주) 한국국토안전연구원<br>(재) 한국건설품질연구원 | 이 박 영 | 김원강<br>김 경기<br>윤 석 기 | | 점 | 0220 (0.3m이하 : 흑색) | 점목도상판리 | |

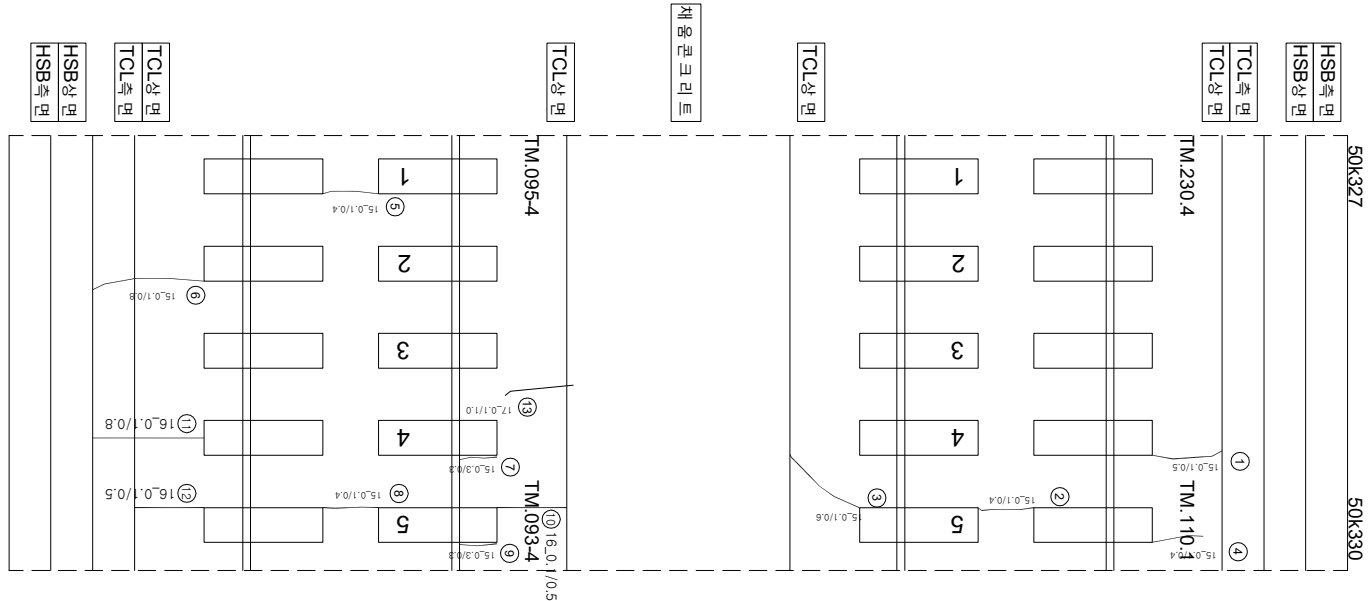
| 연번 | 산상 | 폭 | 연장 | 비고 | 연번 | 산상 | 폭 | 연장 | 비고 |
|---|---|---|---|---|---|---|---|---|---|
| 1 | 균열 | 0.1 mm | 0.5 m | | 55 | | | | |
| 2 | 균열 | 0.1 mm | 0.4 m | | 56 | | | | |
| 3 | 균열 | 0.1 mm | 0.6 m | | 57 | | | | |
| 4 | 균열 | 0.1 mm | 0.4 m | | 58 | | | | |
| 5 | 균열 | 0.1 mm | 0.4 m | | 59 | | | | |
| 6 | 균열 | 0.1 mm | 0.8 m | | 60 | | | | |
| 7 | 장계부 균열 | 0.3 mm | 0.3 m | | 61 | | | | |
| 8 | 균열 | 0.1 mm | 0.4 m | | 62 | | | | |
| 9 | 장계부 균열 | 0.3 mm | 0.3 m | | 63 | | | | |
| 10 | 균열 | 0.1 mm | 0.5 m | | 64 | | | | |
| 11 | 균열 | 0.1 mm | 0.8 m | | 65 | | | | |
| 12 | 균열 | 0.1 mm | 0.5 m | | 66 | | | | |
| 13 | 균열 | 0.1 mm | 1.0 m | 신규 | 67 | | | | |
