## 장구표-토양노반-57(50.880~50.890km, L=10m)

| KORAIL<br>KOREA RAILROAD | 한국철도공사 | 2017년도 호남고속선 오송-광주승정간 편곡리트캐드 정검용역 | (주) 한국구조물안전연구원<br>(주) 한미도로안전연구원<br>(재) 한국건설품질연구원 | 이 박 영 | 강 경 기<br>김 경 기<br>윤 석 기 | 0.220 (0.3mm이하 : 황색)<br>0.420 (0.3mm초과 0.5mm이하 : 청색)<br>0.820 (0.5mm초과 1.0mm이하 : 적색)<br>1.020 (1.0mm이상 : 분홍색) | 천목도상본리<br>양산<br>박지바라크 파손<br>백태 | 재료본리<br>철근노출<br>누수, 슬럼부<br>시공이음본리, 종본리 |

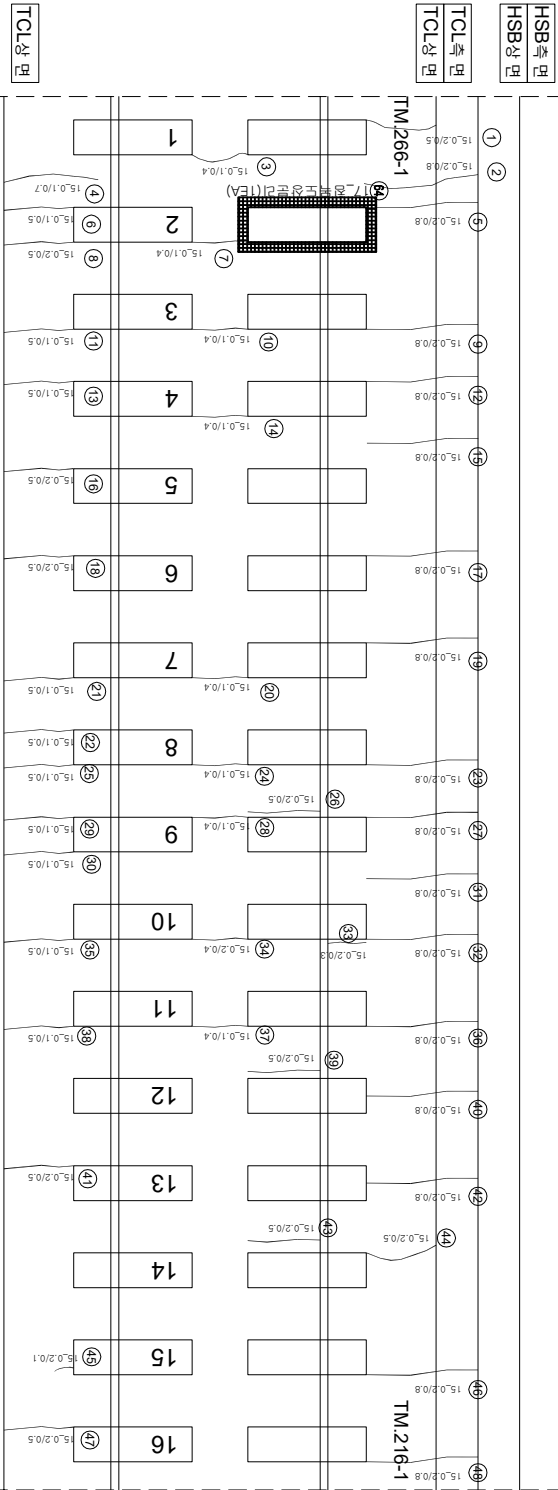
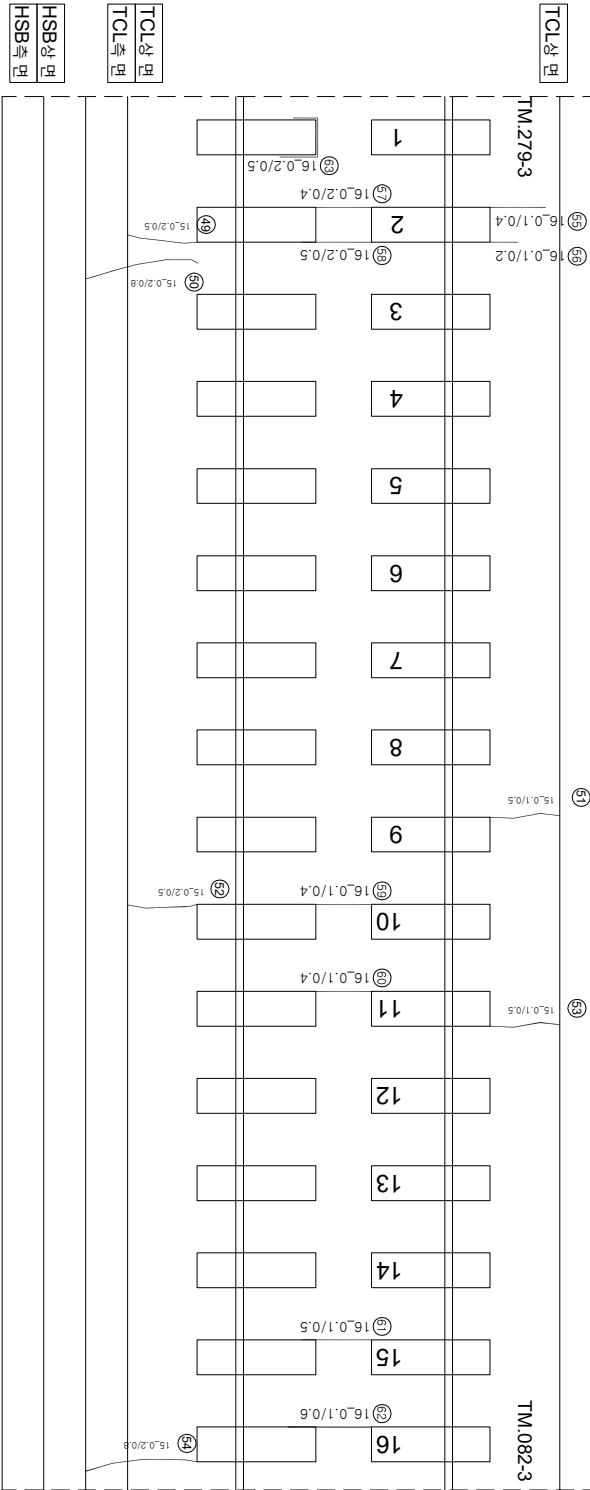
T2  
(0주, 0안)

| 연번 | 순상 | 폭 | 연장 | 비고 | 연번 | 순상 | 폭 | 연장 | 비고 |
|---|---|---|---|---|---|---|---|---|---|
| 1 | 균열 0.2 | mm 0.5 | m | | 55 | 균열 0.1 | mm 0.4 | m | |
| 9 | 균열 0.5 | mm 0.8 | m | | 63 | 장계부 균열 0.2 | mm 0.5 | m | |
| 10 | 균열 0.1 | mm 0.4 | m | | 64 | 평면도상 분리 | | 1.0 | 신규 |
