장구교\_토공노반\_76(51.070~51.080km, L=10m)

| KORAIL<br>KOREA RAIL (P)CO | | 한국철도공사 | | 2017년도 호남고속선 오송-광주승정간 편곡리트케도 점검용역 | | 이 복 영 | | 라 윤 강<br>김 경 기<br>윤 서 기 | | 구 분 | | 구 분 | | 구 분 | | 구 분 | | 구 분 | | 구 분 | |

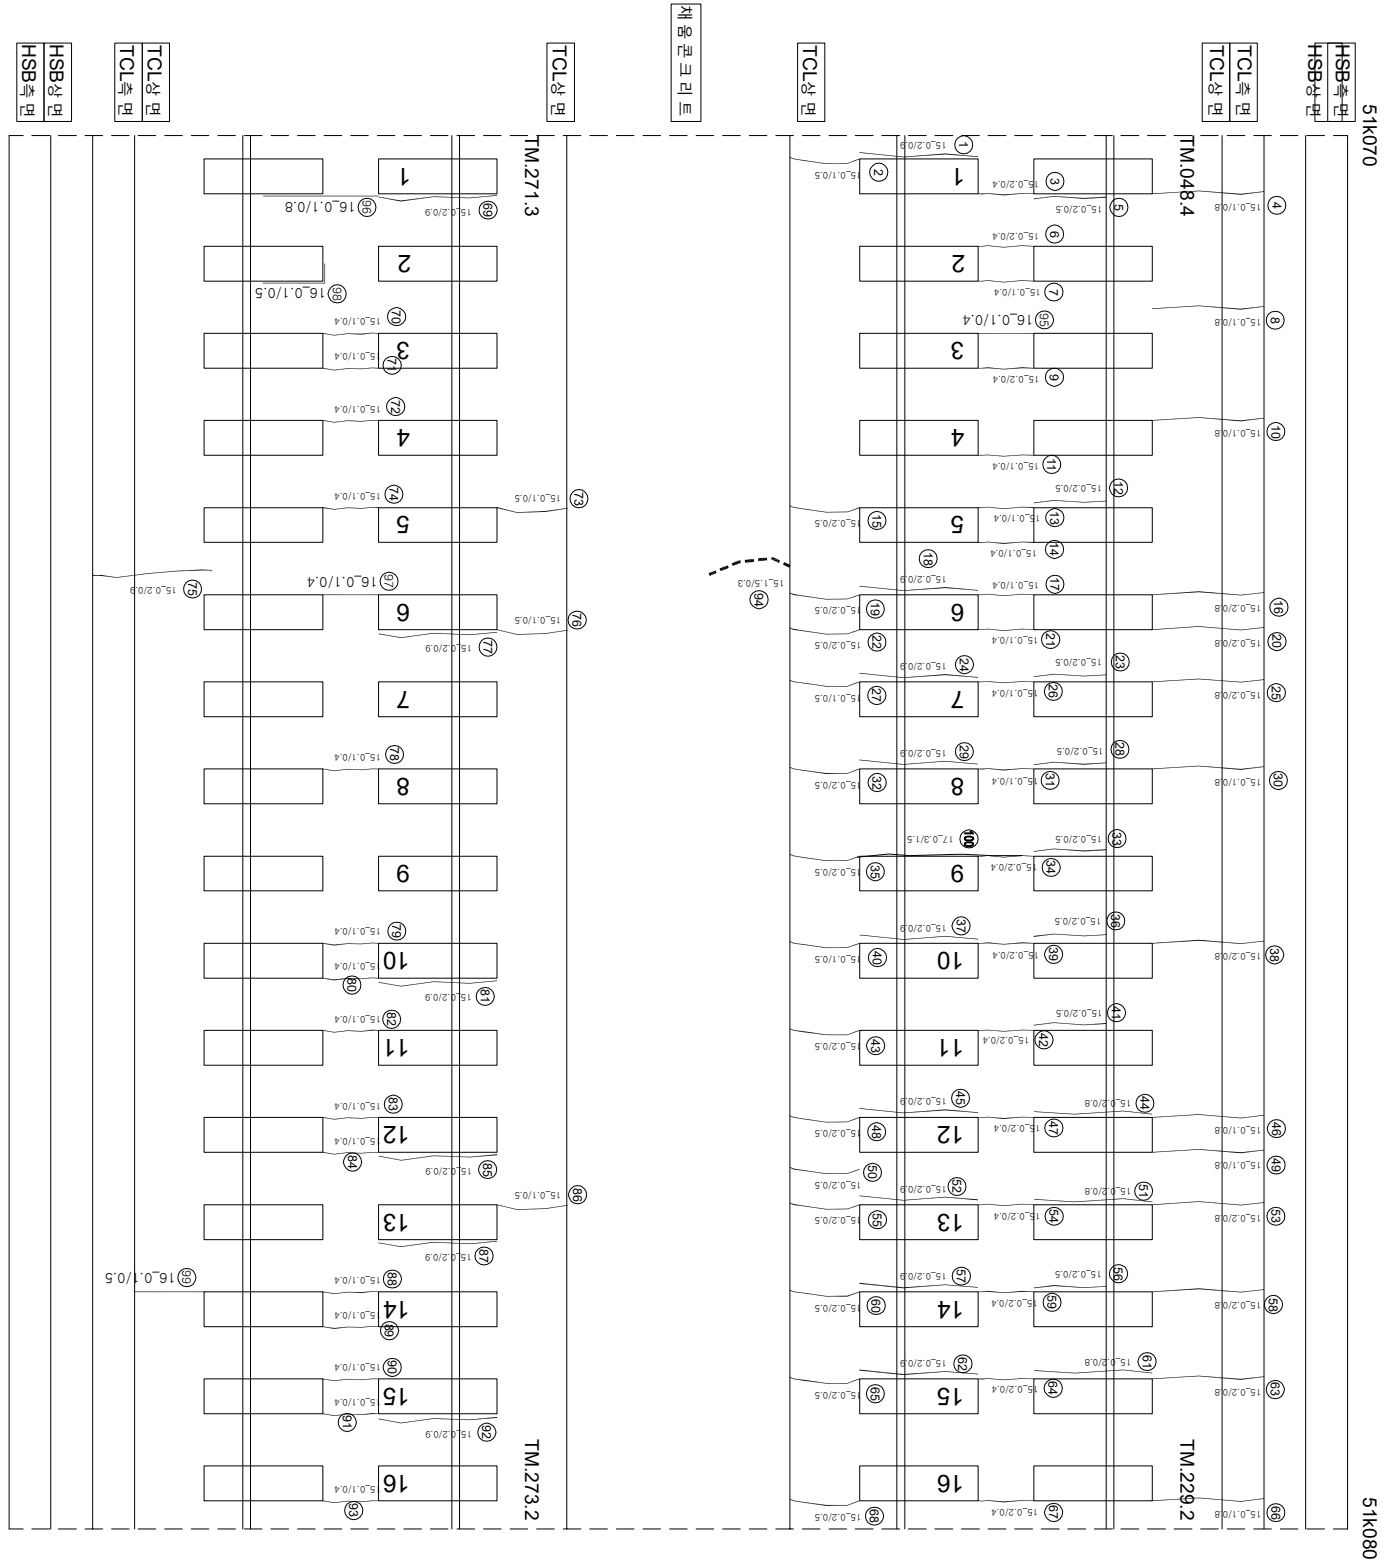
| 연번 | 수량 | 단 | 연장 | 비고 | 연번 | 수량 | 단 | 연장 | 비고 |
|---|---|---|---|---|---|---|---|---|---|
| 1 | 경계부균열 | 0.2 mm | 0.9 m | | 55 | 균열 | 0.2 mm | 0.5 m | |
| 40 | 균열 | 0.1 mm | 0.5 m | | 94 | 균열 | 1.5 mm | 0.3 m | |
| 46 | 균열 | 0.1 mm | 0.8 m | | 100 | 균열 | 0.3 mm | 1.5 m | 신구 |
