## 장구곡-토양반-95(51.260~51.270km, L=10m)

| 시 | 행 사 | 명 | 여 명 | 영 사 | 인 지 | | 구 간 | | |
|---|---|---|---|---|---|---|---|---|---|
| KORAIL<br>KOREA RAILROAD | 한국철도공사 | 2017년도 호남고속선 오송-광주승정간 편곡리트캐도 정검용역 | (주) 한국구조물안전연구원<br>(주) 한국도로안전연구원<br>(재) 한국건설품질연구원 | 이 박 영 | 강 경 기<br>김 경 기<br>윤 석 기 | 영 연 | 0.220 (0.3mm이하 : 황색)<br> 0.420 (0.3mm초과 0.5mm이하 : 청색)<br> 0.620 (0.5mm초과 1.0mm미만 : 적색)<br> 1.020 (1.0mm이상 : 분홍색) | 참목도상본리<br>양산<br>바리,바락,파손<br>백태 | 재료본리<br> 철근노출<br> 누수,슬럼부<br> 시공이음본리,종본리 |

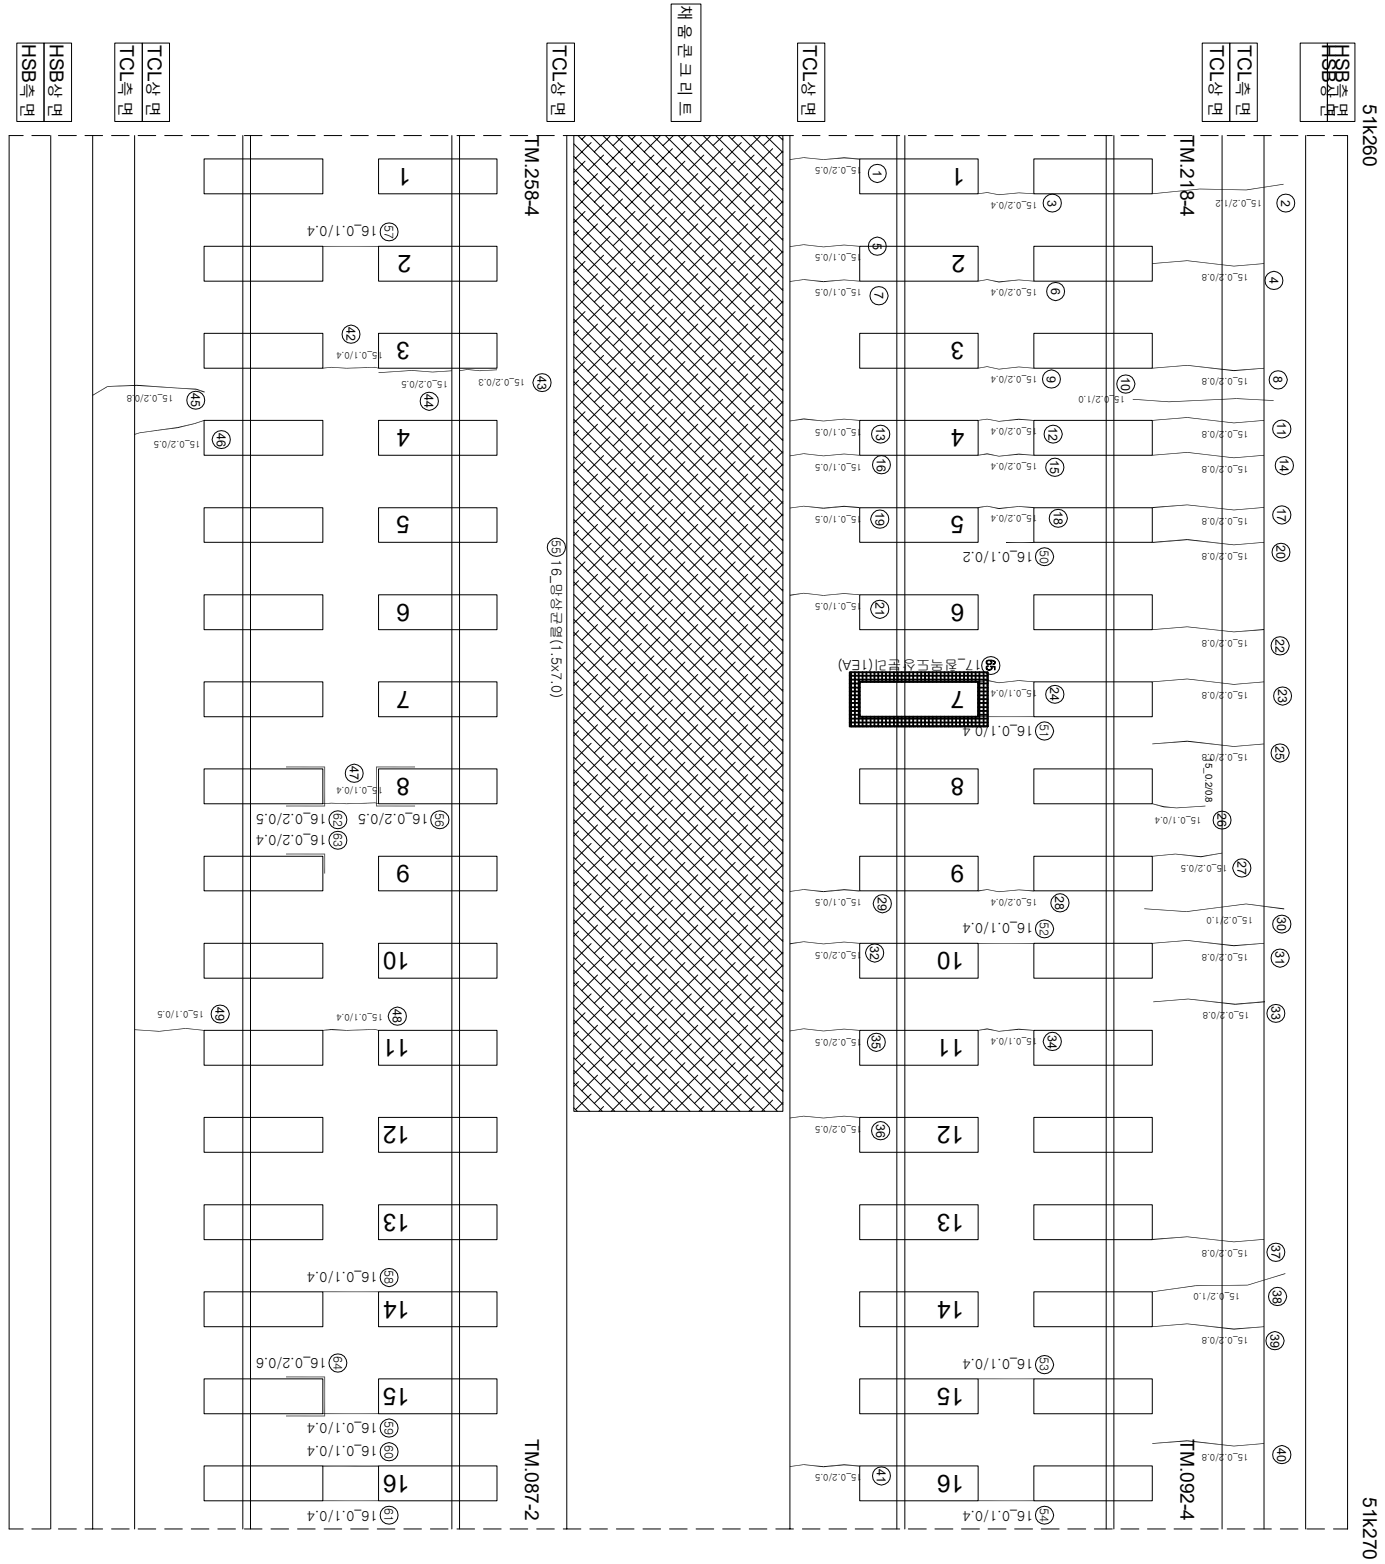
| 연번 | 순상 | 북 | 연장 | 비고 | 연번 | 순상 | 북 | 연장 | 비고 |
|---|---|---|---|---|---|---|---|---|---|
| 1 | 균열 | 0.2 mm | 0.5 m | | 55 | 평상균열 | 1.5 m | 7.0 m | |
| 2 | 균열 | 0.2 mm | 1.2 m | | 56 | 장계부 균열 | 0.2 mm | 0.5 m | |
| 11 | 균열 | 0.2 mm | 0.8 m | | 65 | 철근도상판리 | | 1.0 m | 신규 |
