화남고속선 오강표-1(51.367~51.372km, 전속부)

| 시 | 행 사 | 영 역 | 영 역 | 영 역 | 사 | 인 지 | | 단 | |
|---|---|---|---|---|---|---|---|---|---|
| | 한국철도공사 | 2017년도 호남고속선 오송-광주승정간 콘크리트케도 점검공역 | (주) 한국구조물안전연구원<br>(주) 한국도로안전연구원<br>(재) 한국건설품질연구원 | 이 박 영 | 강 완 강<br>김 경 기<br>윤 석 기 | 영역 | 0220 (0.3m이하 : 흑색) | 참목도상본리 | |

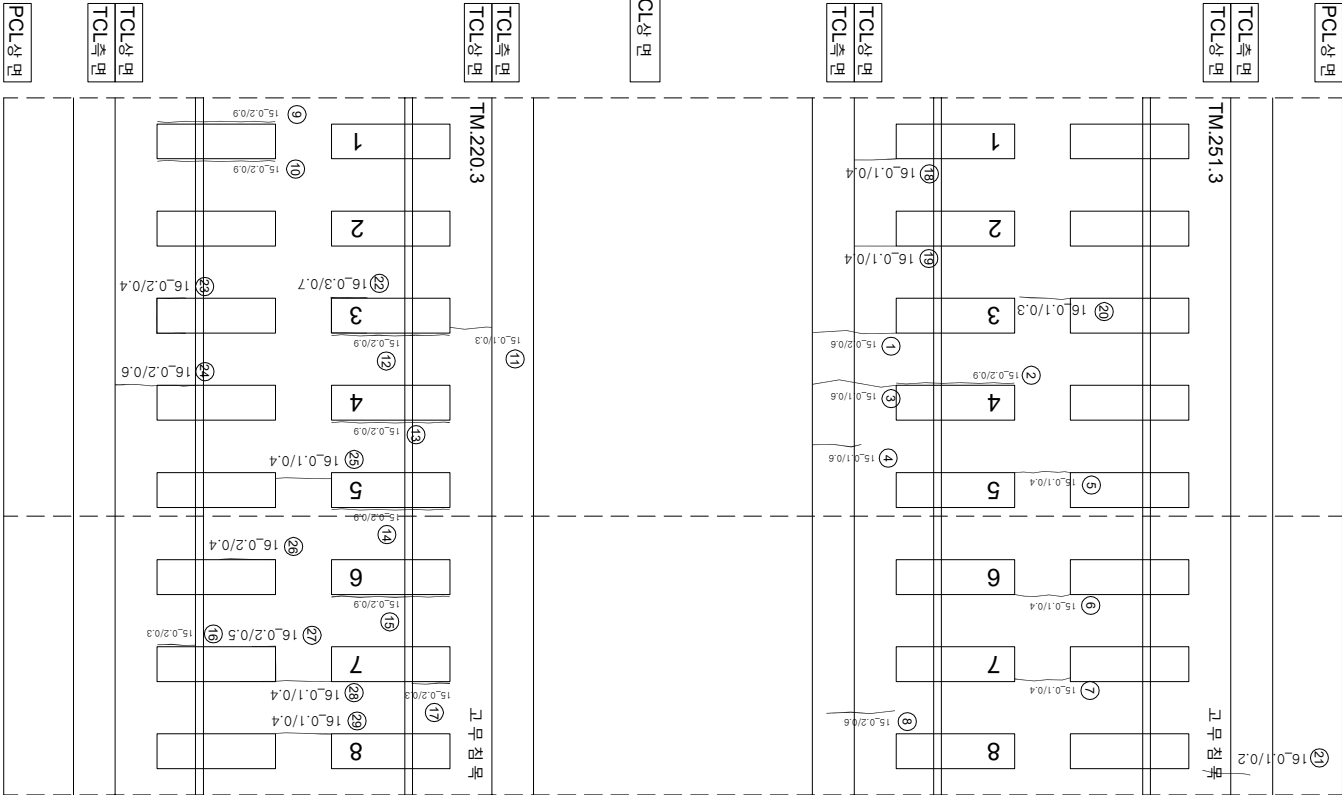
| 연번 | 순상 | 목 | 연장 | 비고 | 연번 | 순상 | 목 | 연장 | 비고 |
|---|---|---|---|---|---|---|---|---|---|
| 1 | 균열 | 0.2 mm | 0.6 m | | 55 | | | | |
| 2 | 강재부 균열 | 0.2 mm | 0.9 m | | 56 | | | | |
| 3 | 균열 | 0.1 mm | 0.6 m | | 57 | | | | |
| 4 | 균열 | 0.1 mm | 0.6 m | | 58 | | | | |
| 5 | 균열 | 0.1 mm | 0.4 m | | 59 | | | | |
| 6 | 균열 | 0.1 mm | 0.4 m | | 60 | | | | |
| 7 | 균열 | 0.1 mm | 0.4 m | | 61 | | | | |
| 8 | 균열 | 0.2 mm | 0.6 m | | 62 | | | | |
| 9 | 강재부 균열 | 0.2 mm | 0.9 m | | 63 | | | | |
| 10 | 강재부 균열 | 0.2 mm | 0.9 m | | 64 | | | | |
| 11 | 균열 | 0.1 mm | 0.3 m | | 65 | | | | |
| 12 | 강재부 균열 | 0.2 mm | 0.9 m | | 66 | | | | |
| 13 | 강재부 균열 | 0.2 mm | 0.9 m | | 67 | | | | |
| 14 | 강재부 균열 | 0.2 mm | 0.9 m | | 68 | | | | |
| 15 | 강재부 균열 | 0.2 mm | 0.9 m | | 69 | | | | |
| 16 | 강재부 균열 | 0.2 mm | 0.3 m | | 70 | | | | |
| 17 | 강재부 균열 | 0.2 mm | 0.3 m | | 71 | | | | |
| 18 | 균열 | 0.1 mm | 0.4 m | | 72 | | | | |
| 19 | 균열 | 0.1 mm | 0.4 m | | 73 | | | | |
| 20 | 균열 | 0.1 mm | 0.3 m | | 74 | | | | |
| 21 | 균열 | 0.1 mm | 0.2 m | | 75 | | | | |
| 22 | 강재부 균열 | 0.3 mm | 0.7 m | | 76 | | | | |
| 23 | 강재부 균열 | 0.2 mm | 0.4 m | | 77 | | | | |
| 24 | 강재부 균열 | 0.2 mm | 0.6 m | | 78 | | | | |
| 25 | 균열 | 0.1 mm | 0.4 m | | 79 | | | | |
| 26 | 강재부 균열 | 0.2 mm | 0.4 m | | 80 | | | | |
| 27 | 강재부 균열 | 0.2 mm | 0.5 m | | 81 | | | | |
| 28 | 균열 | 0.1 mm | 0.4 m | | 82 | | | | |
| 29 | 균열 | 0.1 mm | 0.4 m | | 83 | | | | |
