호남고속도로 오강포\_6(51.400~51.407km, S1-5)

| 시 | 행 사 | 영 역 | 영 역 | 영 역 | 사 | 과 일 | | 장 소 | 구 간 | 지 역 |
|---|---|---|---|---|---|---|---|---|---|---|
| KORAIL<br>KOREA RAILROAD | 한국철도공사 | 2017년도 호남고속선 오송-광주승정간 콘크리트케도 점검공역 | (주) 한국구조물안전연구원<br>(주) 한국국토안전연구원<br>(재) 한국건설품질연구원 | 이 복 영 | 김 윤 강<br>김 경 기<br>문 준 석 | 관 | 관 | 관 | 관 | 관 |

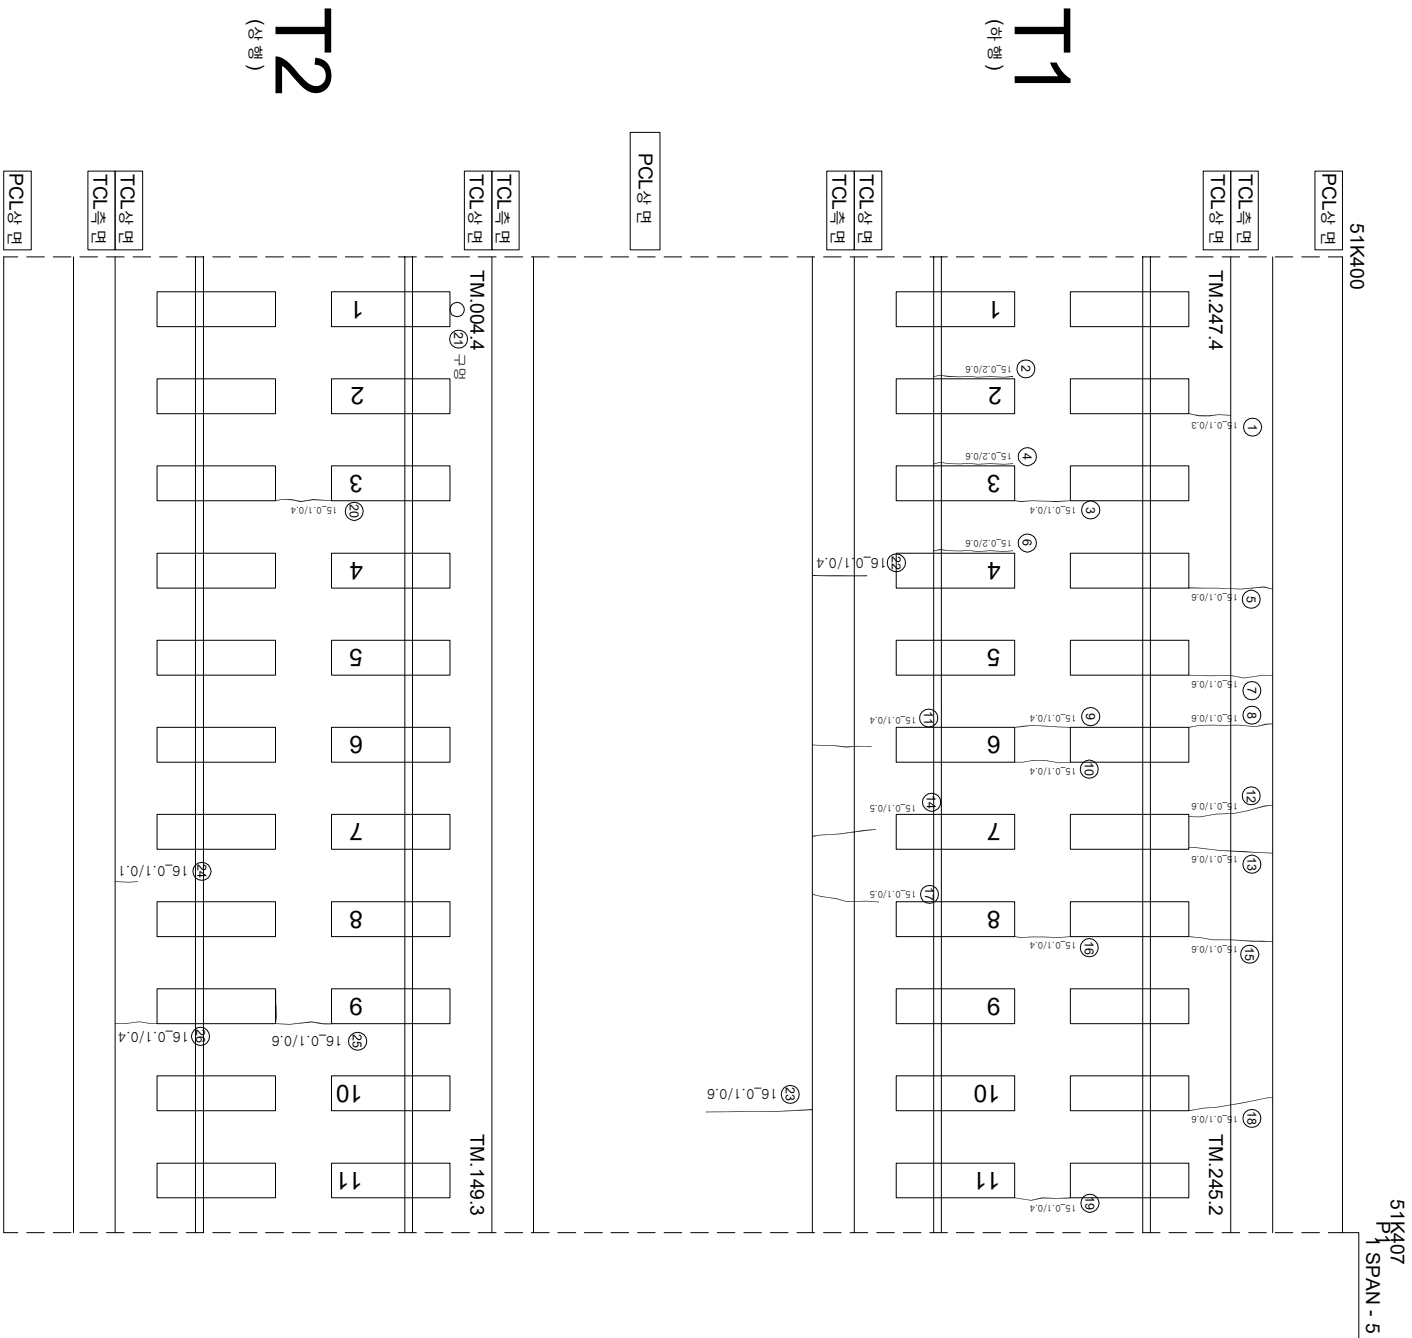
| 연번 | 순상 | 폭 | 연장 | 비고 | 연번 | 순상 | 폭 | 연장 | 비고 |
|---|---|---|---|---|---|---|---|---|---|
| 1 | 균열 | 0.1 mm | 0.3 m | | 55 | | | | |
| 2 | 강재부 균열 | 0.2 mm | 0.6 m | | 56 | | | | |
| 3 | 균열 | 0.1 mm | 0.4 m | | 57 | | | | |
| 4 | 강재부 균열 | 0.2 mm | 0.6 m | | 58 | | | | |
| 5 | 균열 | 0.1 mm | 0.6 m | | 59 | | | | |
| 6 | 강재부 균열 | 0.2 mm | 0.6 m | | 60 | | | | |
| 7 | 균열 | 0.1 mm | 0.6 m | | 61 | | | | |
| 8 | 균열 | 0.1 mm | 0.6 m | | 62 | | | | |
| 9 | 균열 | 0.1 mm | 0.4 m | | 63 | | | | |
| 10 | 균열 | 0.1 mm | 0.4 m | | 64 | | | | |
| 11 | 균열 | 0.1 mm | 0.4 m | | 65 | | | | |
| 12 | 균열 | 0.1 mm | 0.6 m | | 66 | | | | |
| 13 | 균열 | 0.1 mm | 0.6 m | | 67 | | | | |
| 14 | 균열 | 0.1 mm | 0.5 m | | 68 | | | | |
| 15 | 균열 | 0.1 mm | 0.6 m | | 69 | | | | |
| 16 | 균열 | 0.1 mm | 0.4 m | | 70 | | | | |
| 17 | 균열 | 0.1 mm | 0.5 m | | 71 | | | | |
| 18 | 균열 | 0.1 mm | 0.6 m | | 72 | | | | |
| 19 | 균열 | 0.1 mm | 0.4 m | | 73 | | | | |
| 20 | 균열 | 0.1 mm | 0.4 m | | 74 | | | | |
| 21 | 구멍 | | | | 75 | | | | |
| 22 | 균열 | 0.1 mm | 0.4 m | | 76 | | | | |
| 23 | 균열 | 0.1 mm | 0.6 m | | 77 | | | | |
| 24 | 균열 | 0.1 mm | 0.1 m | | 78 | | | | |
| 25 | 균열 | 0.1 mm | 0.6 m | | 79 | | | | |
| 26 | 균열 | 0.1 mm | 0.4 m | | 80 | | | | |
