한남고속선 오강코-토아반-11(51.860~51.870km, L=10m)

| 시 | 행 사 | 용 역 명 | 용 역 사 | 개 입 장 지 | | 장 아 지 | 단 |
|---|---|---|---|---|---|---|---|
| <b>KORAIL</b><br>KOREA RAILROAD | 한국철도공사 | 2017년도 호남고속선 오송-광주승정간 콘크리트캐드 점검공역 | (주) 한국구조물안전연구원<br>(주) 한국국토안전연구원<br>(재) 한국건설품질연구원 | 이 복 영<br><br>김 원 강<br>김 경 기<br>문 은 석 | 연 | 0220 (0.3m이하 : 흙석) | 차료분리 |

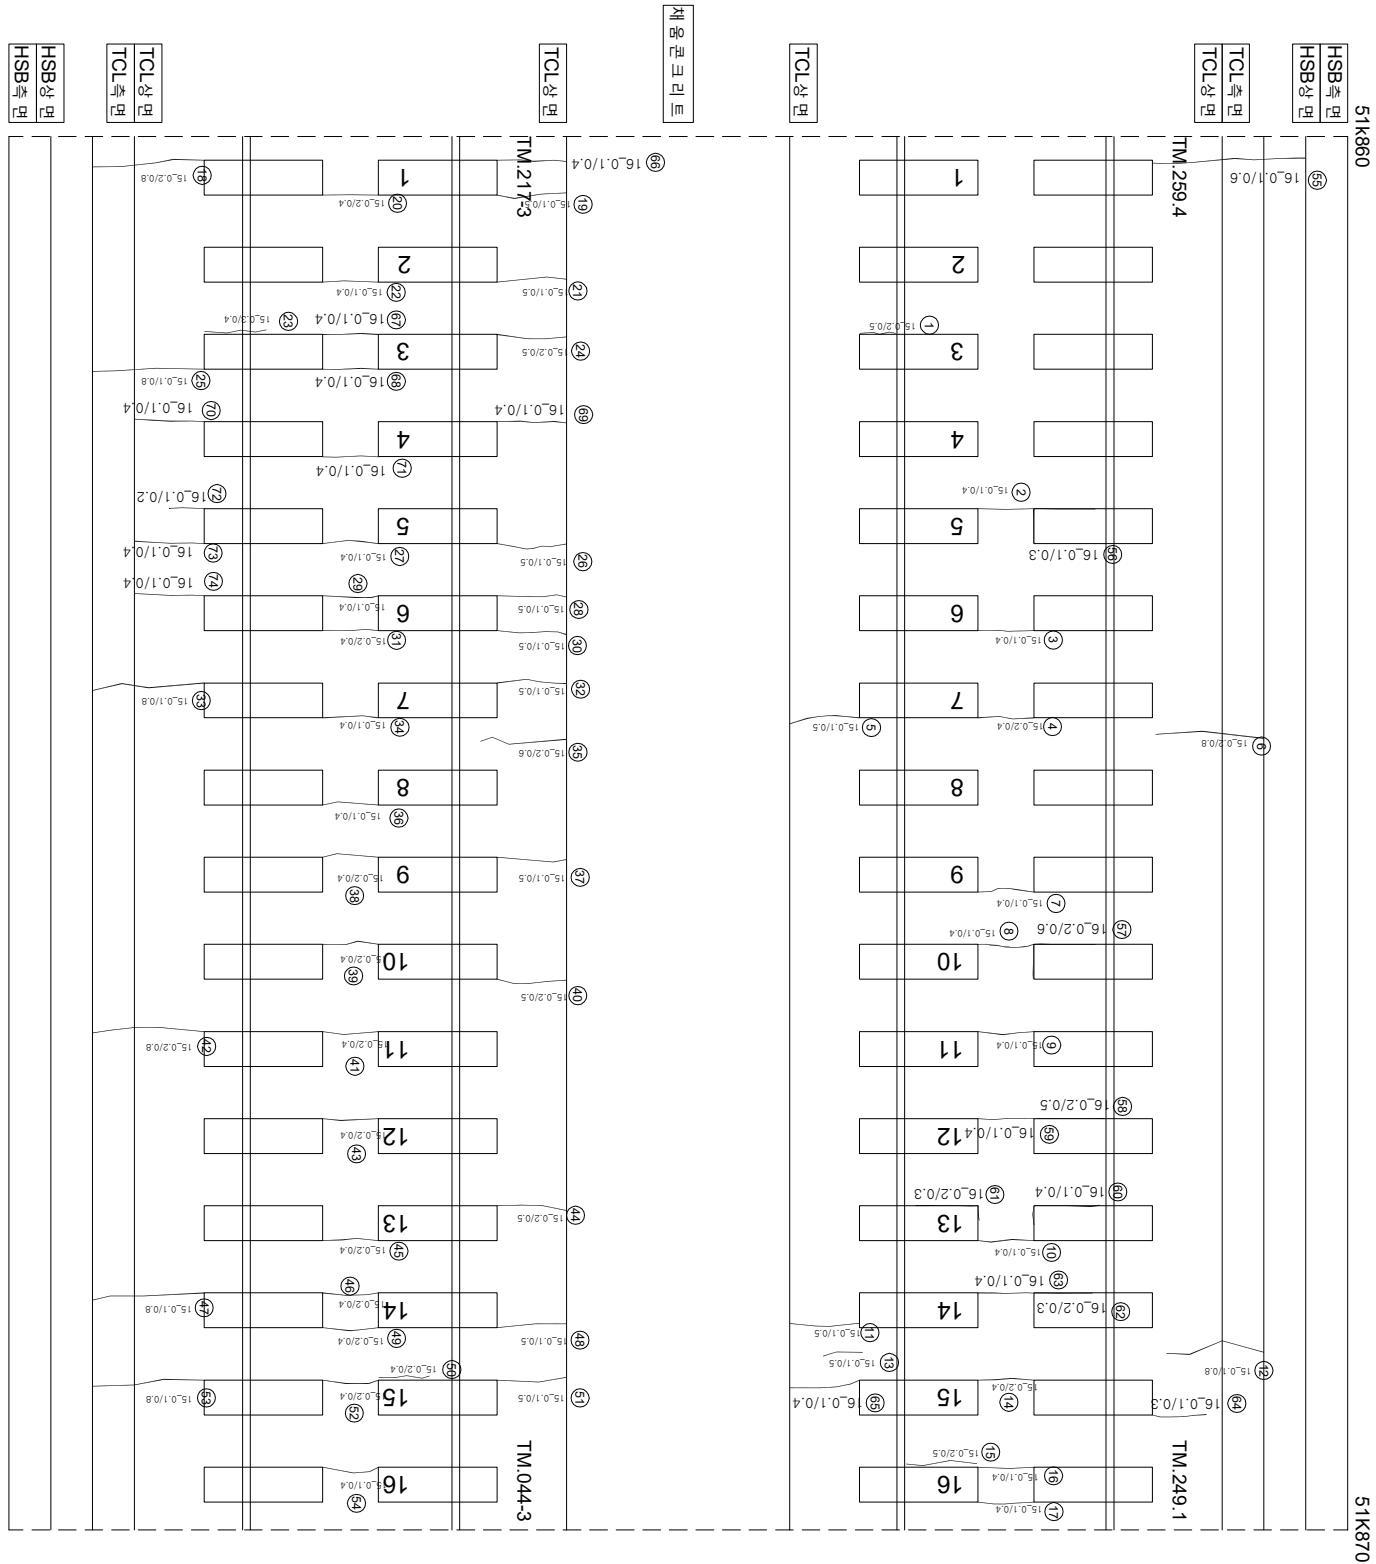
| 연번 | 순상 | 목 | 연경 | 비고 | 연번 | 순상 | 목 | 연경 | 비고 | | |
|---|---|---|---|---|---|---|---|---|---|---|---|
| 1 | 경채부 균열 | 0.2 | mm | 0.5 | m | 55 | 균열 | 0.1 | mm | 0.6 | m |
| 2 | 균열 | 0.1 | mm | 0.4 | m | 56 | 경채부 균열 | 0.1 | mm | 0.3 | m |
| 3 | 균열 | 0.1 | mm | 0.4 | m | 57 | 경채부 균열 | 0.2 | mm | 0.6 | m |
| 4 | 균열 | 0.2 | mm | 0.4 | m | 58 | 경채부 균열 | 0.2 | mm | 0.5 | m |
| 5 | 균열 | 0.1 | mm | 0.5 | m | 59 | 균열 | 0.1 | mm | 0.4 | m |
| 6 | 균열 | 0.2 | mm | 0.8 | m | 60 | 경채부 균열 | 0.1 | mm | 0.4 | m |
| 7 | 균열 | 0.1 | mm | 0.4 | m | 61 | 경채부 균열 | 0.2 | mm | 0.3 | m |
| 8 | 균열 | 0.1 | mm | 0.4 | m | 62 | 경채부 균열 | 0.2 | mm | 0.3 | m |
| 9 | 균열 | 0.1 | mm | 0.4 | m | 63 | 균열 | 0.1 | mm | 0.4 | m |
| 10 | 균열 | 0.1 | mm | 0.4 | m | 64 | 균열 | 0.1 | mm | 0.3 | m |
| 11 | 균열 | 0.1 | mm | 0.5 | m | 65 | 균열 | 0.1 | mm | 0.4 | m |
| 12 | 균열 | 0.1 | mm | 0.8 | m | 66 | 균열 | 0.1 | mm | 0.4 | m |
| 13 | 균열 | 0.1 | mm | 0.5 | m | 67 | 균열 | 0.1 | mm | 0.4 | m |
| 14 | 균열 | 0.2 | mm | 0.4 | m | 68 | 균열 | 0.1 | mm | 0.4 | m |
| 15 | 경채부 균열 | 0.2 | mm | 0.5 | m | 69 | 균열 | 0.1 | mm | 0.4 | m |
| 16 | 균열 | 0.1 | mm | 0.4 | m | 70 | 균열 | 0.1 | mm | 0.4 | m |
| 17 | 균열 | 0.1 | mm | 0.4 | m | 71 | 균열 | 0.1 | mm | 0.4 | m |
| 18 | 균열 | 0.2 | mm | 0.8 | m | 72 | 균열 | 0.1 | mm | 0.2 | m |
| 19 | 균열 | 0.1 | mm | 0.5 | m | 73 | 균열 | 0.1 | mm | 0.4 | m |
| 20 | 균열 | 0.2 | mm | 0.4 | m | 74 | 균열 | 0.1 | mm | 0.4 | m |
| 21 | 균열 | 0.1 | mm | 0.5 | m | 75 | | | | | |
| 22 | 균열 | 0.1 | mm | 0.4 | m | 76 | | | | | |
| 23 | 경채부 균열 | 0.3 | mm | 0.4 | m | 77 | | | | | |
| 24 | 균열 | 0.2 | mm | 0.5 | m | 78 | | | | | |
| 25 | 균열 | 0.1 | mm | 0.8 | m | 79 | | | | | |
| 26 | 균열 | 0.1 | mm | 0.5 | m | 80 | | | | | |
| 27 | 균열 | 0.1 | mm | 0.4 | m | 81 | | | | | |
| 28 | 균열 | 0.1 | mm | 0.5 | m | 82 | | | | | |
| 29 | 균열 | 0.1 | mm | 0.4 | m | 83 | | | | | |
| 30 | 균열 | 0.1 | mm | 0.5 | m | 84 | | | | | |
| 31 | 균열 | 0.2 | mm | 0.4 | m | 85 | | | | | |
| 32 | 균열 | 0.1 | mm | 0.5 | m | 86 | | | | | |
| 33 | 균열 | 0.1 | mm | 0.8 | m | 87 | | | | | |
| 34 | 균열 | 0.1 | mm | 0.4 | m | 88 | | | | | |
| 35 | 균열 | 0.2 | mm | 0.6 | m | 89 | | | | | |
| 36 | 균열 | 0.1 | mm | 0.4 | m | 90 | | | | | |
| 37 | 균열 | 0.1 | mm | 0.5 | m | 91 | | | | | |
| 38 | 균열 | 0.2 | mm | 0.4 | m | 92 | | | | | |
| 39 | 균열 | 0.2 | mm | 0.4 | m | 93 | | | | | |
| 40 | 균열 | 0.2 | mm | 0.5 | m | 94 | | | | | |
| 41 | 균열 | 0.2 | mm | 0.4 | m | 95 | | | | | |
| 42 | 균열 | 0.2 | mm | 0.8 | m | 96 | | | | | |
| 43 | 균열 | 0.2 | mm | 0.4 | m | 97 | | | | | |
| 44 | 균열 | 0.2 | mm | 0.5 | m | 98 | | | | | |
| 45 | 균열 | 0.2 | mm | 0.4 | m | 99 | | | | | |
| 46 | 균열 | 0.2 | mm | 0.4 | m | 100 | | | | | |
| 47 | 균열 | 0.1 | mm | 0.8 | m | 101 | | | | | |
| 48 | 균열 | 0.1 | mm | 0.5 | m | 102 | | | | | |
| 49 | 균열 | 0.2 | mm | 0.4 | m | 103 | | | | | |
| 50 | 경채부 균열 | 0.1 | mm | 0.5 | m | 104 | | | | | |
| 51 | 균열 | 0.2 | mm | 0.4 | m | 105 | | | | | |
| 52 | 균열 | 0.2 | mm | 0.4 | m | 106 | | | | | |
| 53 | 균열 | 0.1 | mm | 0.8 | m | 107 | | | | | |
| 54 | 균열 | 0.1 | mm | 0.4 | m | 108 | | | | | |
