호남고속선 신당교\_2 (52.005~52.012km, S1-1)

| 시 | 행 | 사 | 물 | 역 | 면 | 물 | 역 | 사 | 연 | | 간 | 연 | | 점목도상분리 | 철근노출 |
|---|---|---|---|---|---|---|---|---|---|---|---|---|---|---|---|
| | | 한국철도공사 | 2017년도 호남고속선 오송-광주승정간 콘크리트케도 점검용역 | | | (주)한국구조물안전연구원<br>(주)한국토안전연구원<br>(재)한국건설품질연구원 | | | 이 | | 복 | 영 | | 망 | 누수·침윤부 |

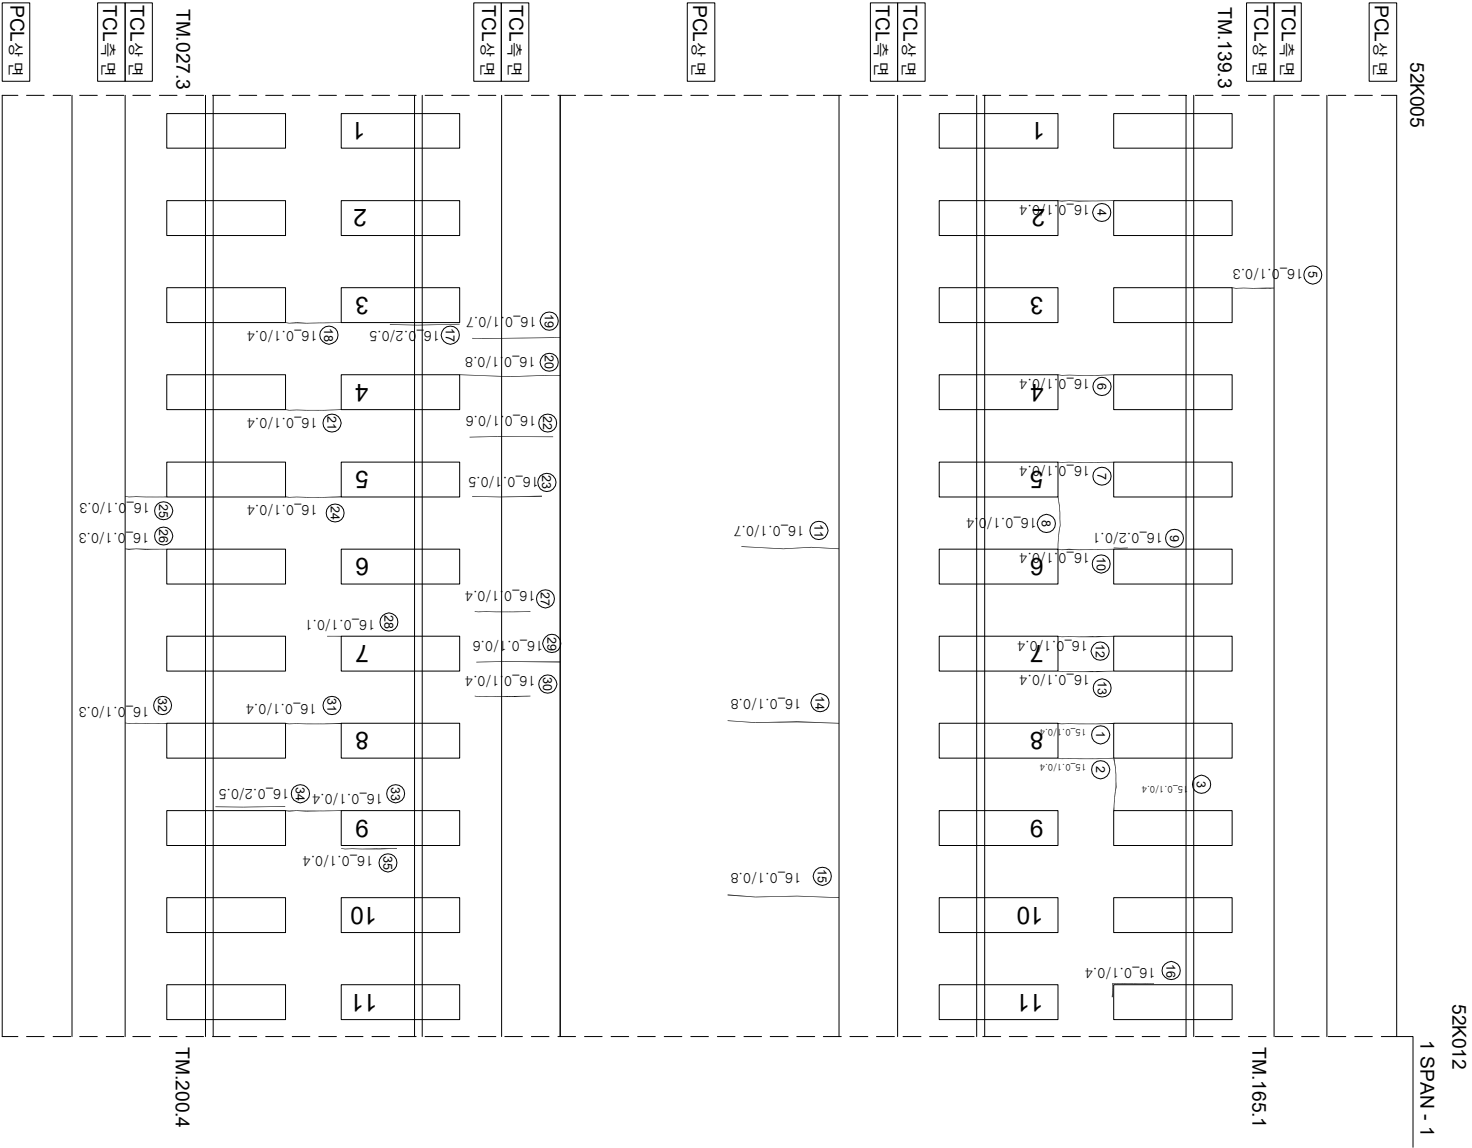
| 연번 | 순상 | 폭 | 연장 | 비고 | 연번 | 순상 | 폭 | 연장 | 비고 |
|---|---|---|---|---|---|---|---|---|---|
| 1 | 균열 0.1 mm | 0.4 m | | | 55 | | | | |
| 2 | 균열 0.1 mm | 0.4 m | | | 56 | | | | |
| 3 | 균열 0.1 mm | 0.4 m | | | 57 | | | | |
| 4 | 균열 0.1 mm | 0.4 m | | | 58 | | | | |
| 5 | 균열 0.1 mm | 0.3 m | | | 59 | | | | |
| 6 | 균열 0.1 mm | 0.4 m | | | 60 | | | | |
| 7 | 균열 0.1 mm | 0.4 m | | | 61 | | | | |
| 8 | 균열 0.1 mm | 0.4 m | | | 62 | | | | |
| 9 | 경계부 균열 0.2 mm | 0.1 m | | | 63 | | | | |
| 10 | 균열 0.1 mm | 0.4 m | | | 64 | | | | |
| 11 | 균열 0.1 mm | 0.7 m | | | 65 | | | | |
| 12 | 균열 0.1 mm | 0.4 m | | | 66 | | | | |
| 13 | 균열 0.1 mm | 0.4 m | | | 67 | | | | |
| 14 | 균열 0.1 mm | 0.8 m | | | 68 | | | | |
| 15 | 균열 0.1 mm | 0.8 m | | | 69 | | | | |
| 16 | 경계부 균열 0.1 mm | 0.4 m | | | 70 | | | | |
| 17 | 경계부 균열 0.1 mm | 0.4 m | | | 71 | | | | |
| 18 | 균열 0.2 mm | 0.5 m | | | 72 | | | | |
| 19 | 균열 0.1 mm | 0.7 m | | | 73 | | | | |
| 20 | 균열 0.1 mm | 0.8 m | | | 74 | | | | |
| 21 | 균열 0.1 mm | 0.4 m | | | 75 | | | | |
| 22 | 균열 0.1 mm | 0.6 m | | | 76 | | | | |
| 23 | 균열 0.1 mm | 0.5 m | | | 77 | | | | |
| 24 | 균열 0.1 mm | 0.4 m | | | 78 | | | | |
| 25 | 균열 0.1 mm | 0.3 m | | | 79 | | | | |
| 26 | 균열 0.1 mm | 0.3 m | | | 80 | | | | |
| 27 | 균열 0.1 mm | 0.4 m | | | 81 | | | | |
| 28 | 균열 0.1 mm | 0.1 m | | | 82 | | | | |
| 29 | 균열 0.1 mm | 0.6 m | | | 83 | | | | |
| 30 | 균열 0.1 mm | 0.4 m | | | 84 | | | | |
| 31 | 균열 0.1 mm | 0.4 m | | | 85 | | | | |
| 32 | 균열 0.1 mm | 0.4 m | | | 86 | | | | |
| 33 | 균열 0.1 mm | 0.4 m | | | 87 | | | | |
| 34 | 경계부 균열 0.2 mm | 0.5 m | | | 88 | | | | |
| 35 | 경계부 균열 0.1 mm | 0.4 m | | | 89 | | | | |
